über Instandsetzungsarbeiten Brücke Grummark (Grimsau)

Betreff: Sackungsschaden Brücke Grummark

**Hier: Beurteilung der Standsicherheit und Sanierungsvorschlag
Meine Auftragsnr.: 8211/15**

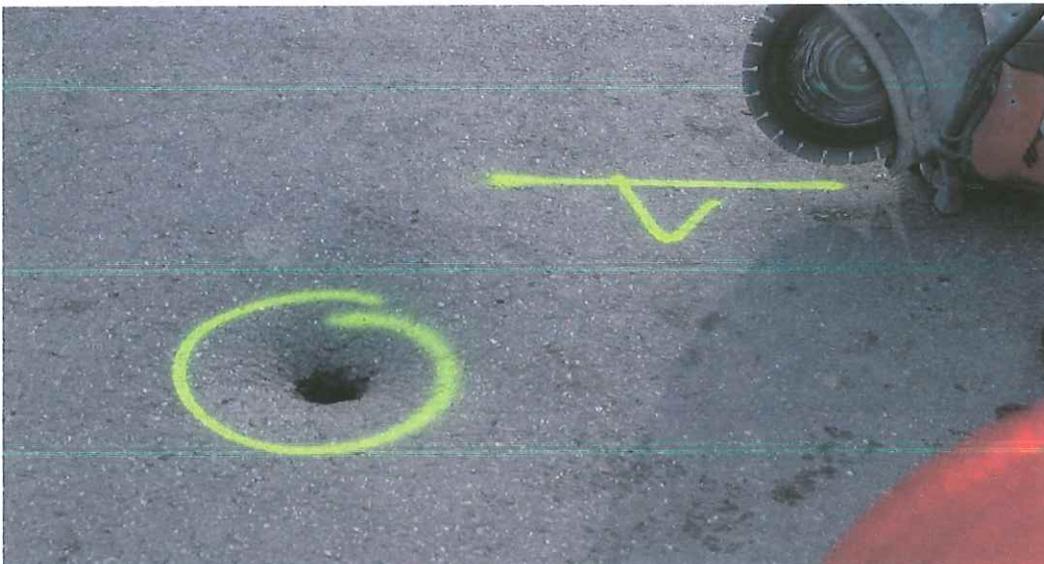
am 28.09.2016 haben wir uns gemeinsam die Situation der Fahrbahnabsackung an der Brücke Grummark angesehen. Wie in den nachfolgenden Bildern dargestellt, ist es vor dem westlichen Widerlager zu einer Hinterspülung und einer Hohlrumbildung durch Auswaschung des Füllbodens gekommen. Über diesem Hohlraum ist die Asphaltdecke dann eingebrochen.

Abbildung 1 - Ansicht des Fahrbahneinbruches

Nach der Beurteilung der Standsicherheit wurde durch Herrn Reichenberger ein Sanierungsvorschlag erarbeitet. Dieser besagt, den Asphalt am Widerlager auf einer Breite von ca. 1,50m aufzunehmen um anschließend die Hohlräume mit einem speziellen Beton (FILLTRON) zu verfüllen.

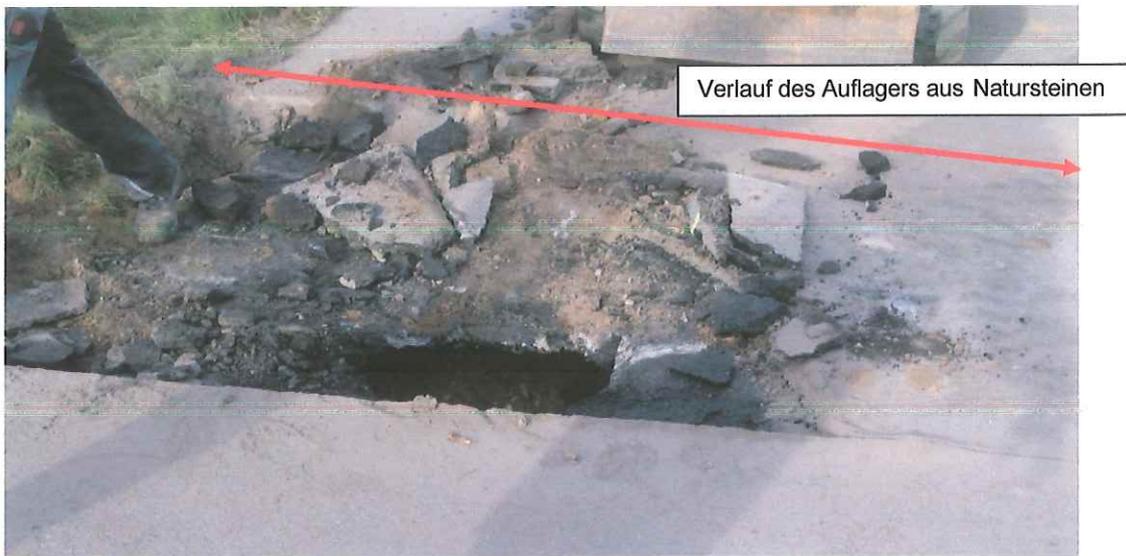
Abbildung 2 – Freilegung des Hohlraumes unter dem Asphalt

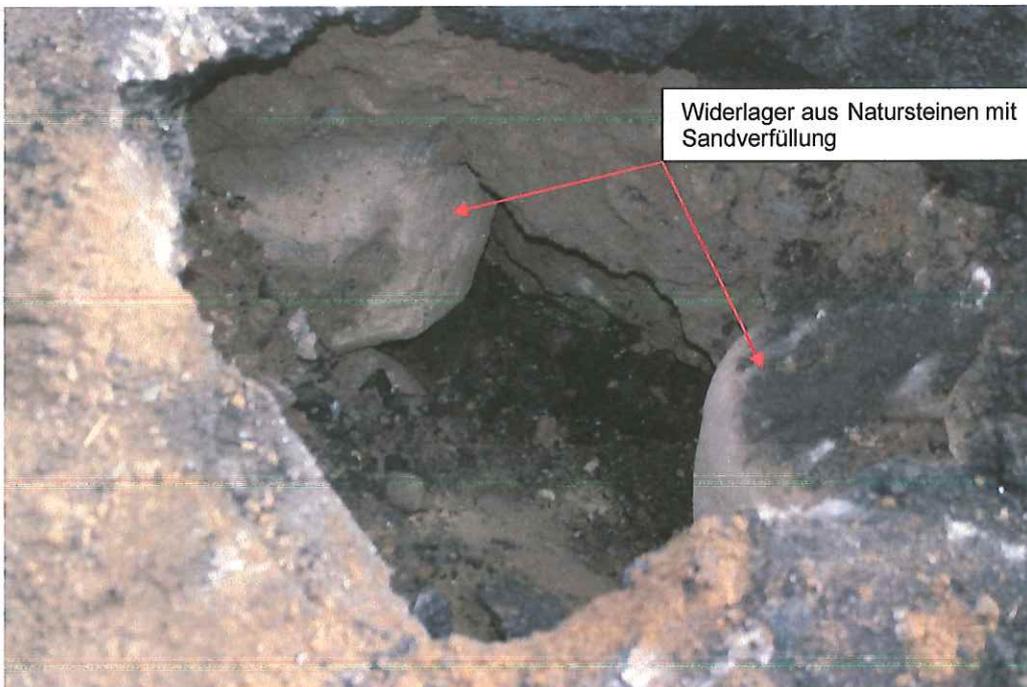
Abbildung 3 - Einblick in den Hohlraum von oben - zu sehen sind die das Widerlager bildenden Natursteine mit einer Sandhinterfüllung
