Anlage zur BVS058/2017 vom 09. November 2017 in der Gorch-Fock-Schule, Mürwiker Str. 7 in 24376 Kappeln

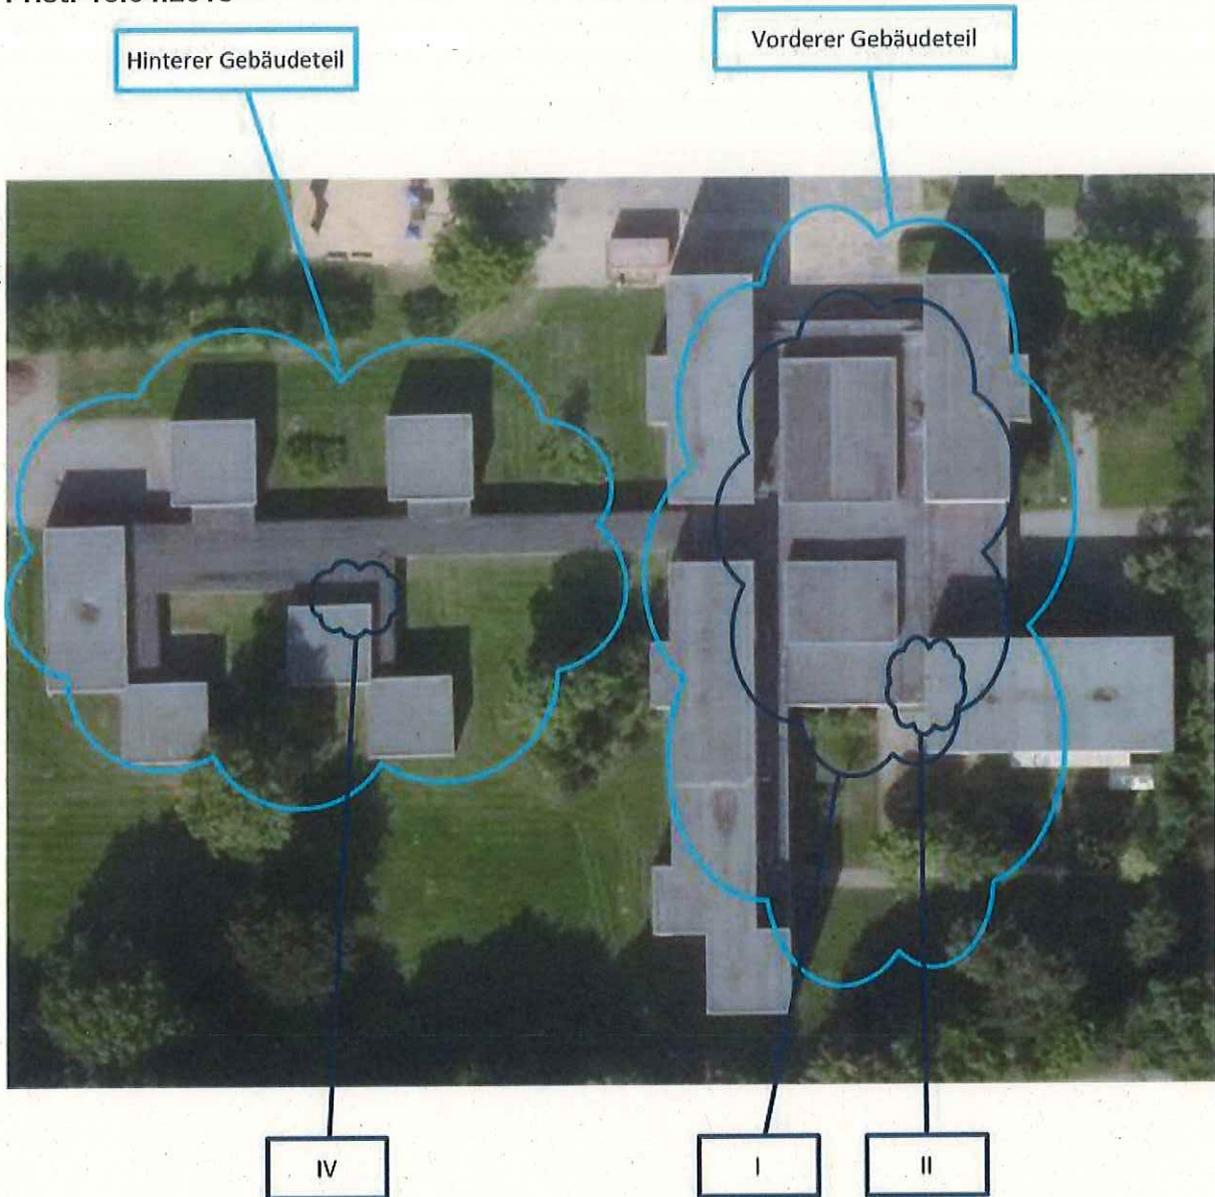
Die Flucht- und Rettungswegsituation in dem Gebäude ist ungenügend. Der Kunst- und der PC – Raum verfügen momentan über keinen zweiten Flucht- und Rettungsweg. Beide Räume verfügen weder über einen zweiten baulichen Rettungsweg noch sind diese mit Gerät der Feuerwehr erreichbar. **Die Nutzung der Räume ist bis zur Herstellung eines zweiten baulichen Flucht- und Rettungsweges unzulässig** (§34 Landesbauordnung Schleswig - Holstein bzw. Pkt. 3.1. Schulbaurichtlinie). **Der Bereich: Lehrerzimmer – Sekretariat - Schulleitung verfügt ebenfalls über keinen zulässigen zweiten Flucht – und Rettungsweg, eine weitere Nutzung des Bereiches ist ebenso unzulässig.**

- I. Im Obergeschoss der Schule wurden mehrere Treppenanlagen angebaut, um die Flucht- und Rettungswegsituation zu verbessern. Über diese Treppenanlagen kommt man über das Flachdach der Halle zu einer zentralen „anleiterbaren Stelle“. Von dieser Stelle können die Personen mit Gerät der Feuerwehr gerettet werden. Die Rettung einer Vielzahl von Kindern (Grundschüler, bis zu 140 Personen) über Gerät der Feuerwehr wird von der Brandschutzdienststelle äußerst kritisch bewertet. Die vorhandene Flucht- und Rettungswege sind zu verlängern, sodass vom Dach der Halle eine Treppe zur Verfügung steht, welche es ermöglicht das Gebäude vollständig ohne Geräte der Feuerwehr zu verlassen. Die Treppe muss die Anforderungen der Landesbauordnung und der Schulbaurichtlinie erfüllen. Für die vorhandenen Treppenanlagen, ist bei der Bauaufsicht des Kreises Schleswig-Flensburg keine Baugenehmigung vorhanden, es ist nachzuweisen, dass die Anlagen statisch sicher sind.

- II. Im gekennzeichneten Bereich wurde keine Treppe angebaut, hier stehen nur in die Außenwand eingelassen Steigeisen zur Verfügung, es ist eine Tür und eine entsprechende Treppe ein- bzw. anzubauen.

- III. Die Klassenräume im Erdgeschoss verfügen über ein „Fluchtfenster“ das Fenster ist aufgrund der Brüstungshöhe nicht sicher nutzbar. Um eine sichere Nutzbarkeit des Fluchtweges zu ermöglichen, ist innerhalb und außerhalb des Gebäudes vor den „Fluchtfenster“ ein Podest mit Stufen anzubringen, um das Gebäude sicher und Gefährlos verlassen zu können. Im Rahmen von Erneuerungs- bzw. Austauschmaßnahmen sind Fenster mit niedriger Brüstungshöhe oder Türen einzubauen.

- IV. Die vorhandene Tür zur Abtrennung des notwendigen Flures von Vorraum der Klassen ist defekt bzw. wird unzulässig offen gehalten. Die Tür ist durch eine bauaufsichtlich geprüfte, rauchdichte und selbstschließende Rauchschutztüren bzw. Tür-Wand-Elemente mit Rauchschutzfunktion nach DIN 18095 auszutauschen.

Feuer- und Rauchschutzabschlüsse, die aus betrieblichen Gründen offengehalten werden, sind mit bauaufsichtlich zugelassenen Feststellanlagen zu versehen, die bei Auftreten von Brandrauch oder Ausfall des Netzstromes die Türen selbsttätig schlie-

ßen. Die Berichte der Abnahmeprüfungen zur Inbetriebnahme der Anlagen sind der Bauaufsicht auf Verlangen vorzulegen.
Feststallanlagen sind nach den Vorgaben der jeweiligen abZ, den DIBt-Richtlinien für Feststallanlagen sowie der DIN 14677 zu prüfen und zu warten.
