Baumbegehung 2017 / 2018

Zusammenfassung der Ergebnisse

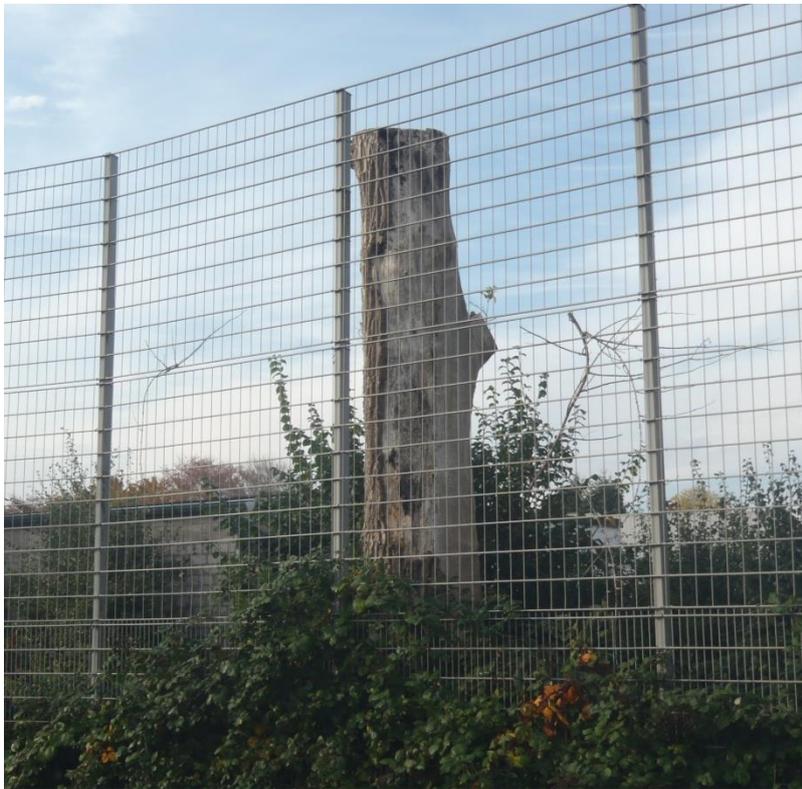
Datenblatt I/01

Standort: Sportplatz Gemeinschaftsschule
Baum: Pappel
Schadbild: Abgestorben
Maßnahmen: Kürzung unterhalb der Zaunhöhe. Der abgesägte Teil verbleibt vor Ort als Totholz

Erledigt

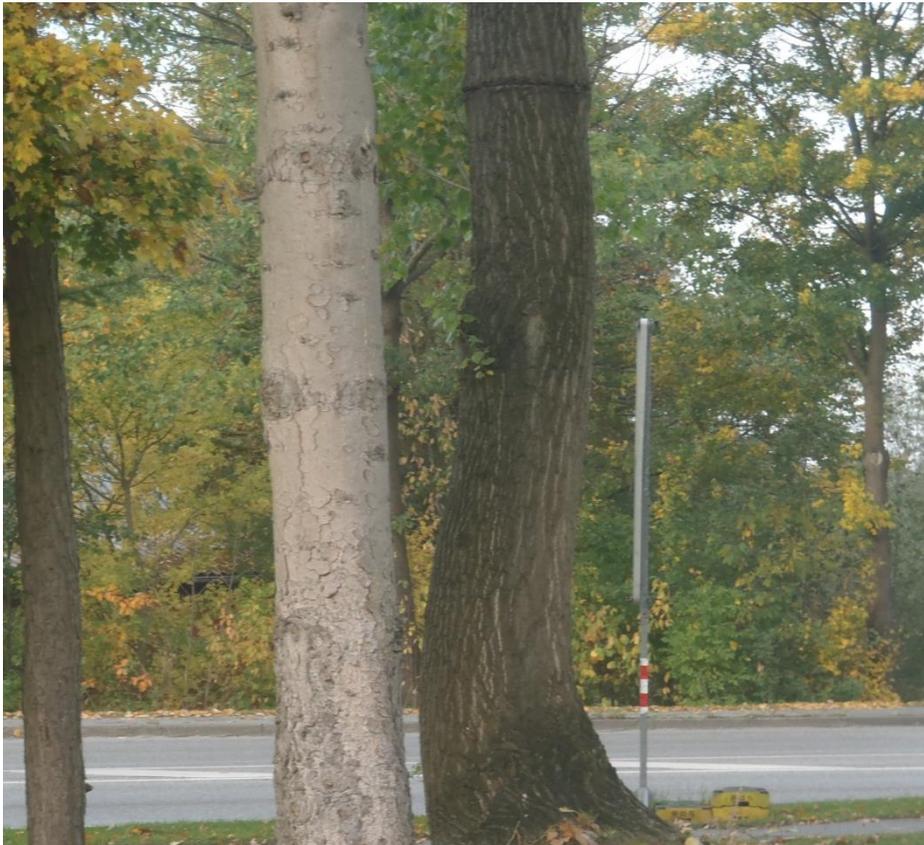
Datenblatt I/02

Standort: Sportplatz Gemeinschaftsschule / Bundesstraße
Baum: Pappel
Schadbild: Eingewachsenes Stahlseil
Maßnahmen: Keine Bruchgefahr

Keine Maßnahmen erforderlich

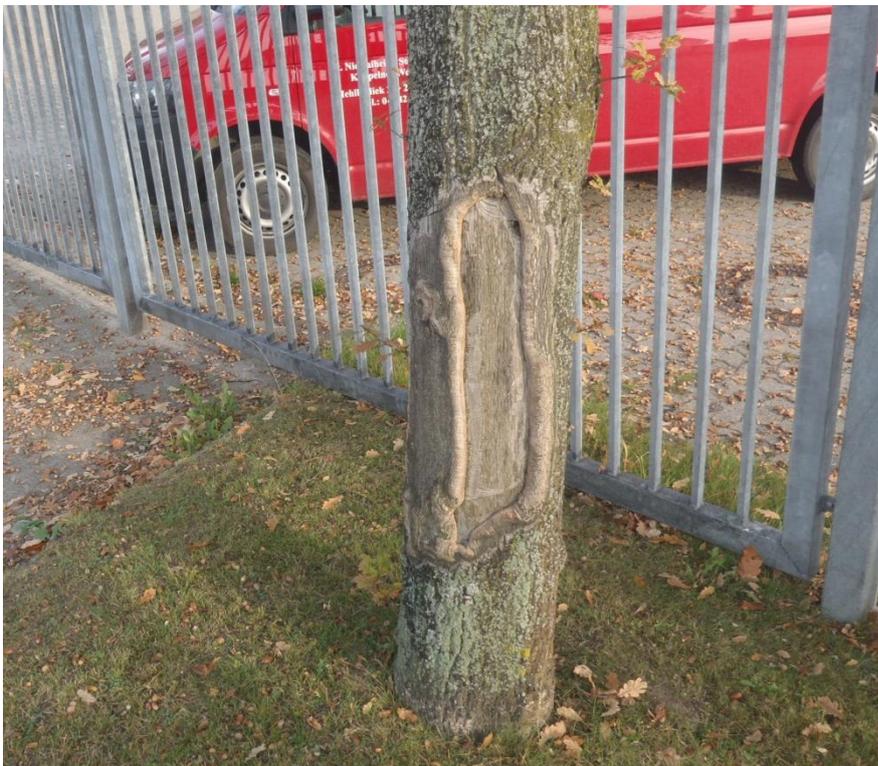
Datenblatt I/03

Standort: Pflanzstreifen Mehlbydiek
Baum: Eiche
Schadbild: Anfahrtschaden
Maßnahmen: Die Eiche hat von den Rändern aus begonnen, die Wundfläche zu überwallen.

Keine Maßnahmen erforderlich

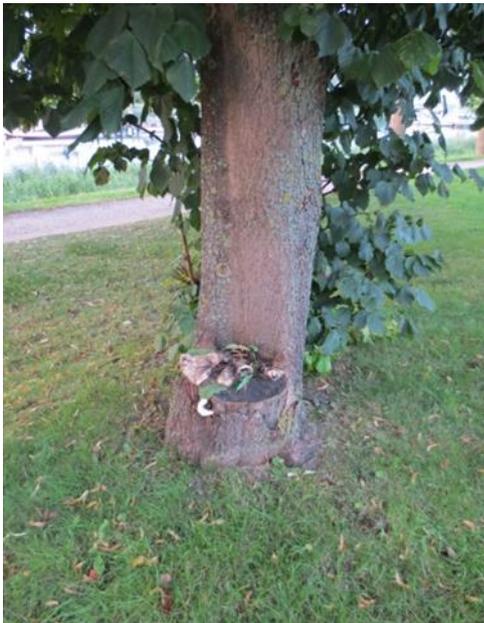
Datenblatt I/04

Standort: Südhafen, Museumshafen
Baum: Feldahorn
Schadbild: Holzzersetzender Pilz
Maßnahmen: Der Baum ist ohne Zukunft und sollte zugunsten der daneben wachsenden Linde gefällt werden. Ersatzpflanzung.

Erledigt

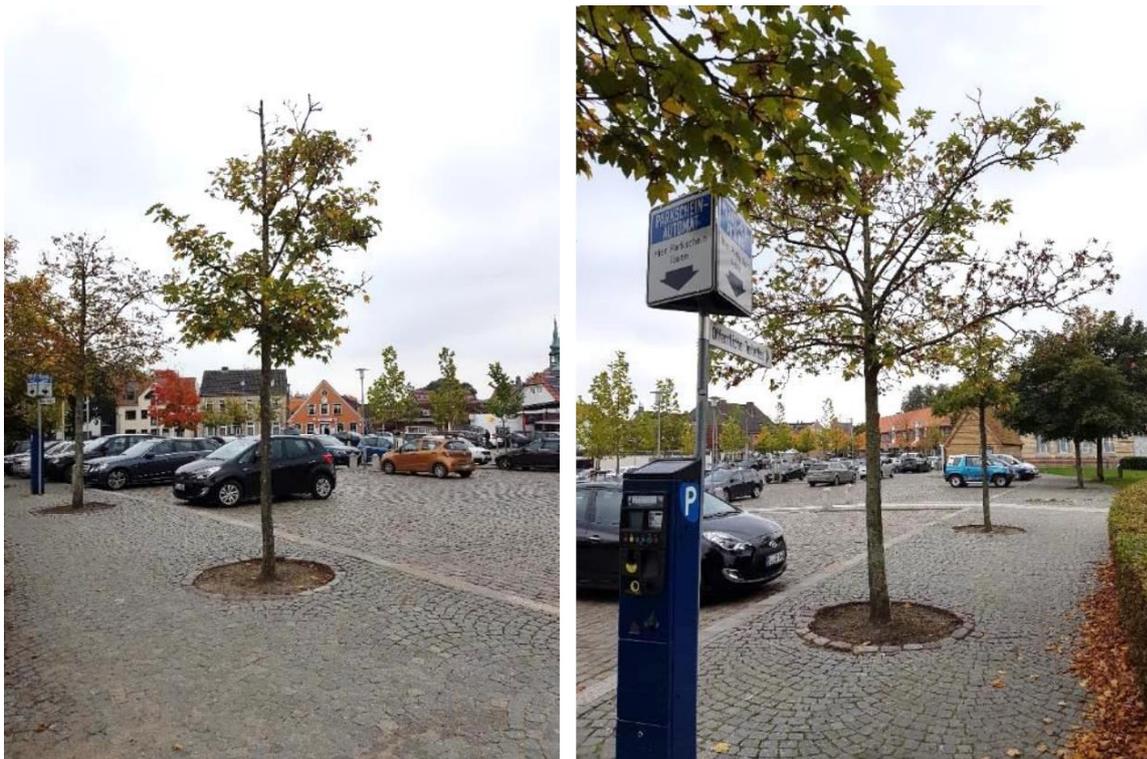
Datenblatt II/01

Standort: Großparkplatz Wassermühlenstraße, Gehwegbereich

Bäume: 2 Bergahorne

Schadbild: mattwüchsig, im oberen Kronenbereich zurücksterbend

Ursache: zu kleine Pflanzgrube

Maßnahmen: Ersatz an gleicher Stelle, vergrößerte Pflanzgrube mit Bodenaustausch, Tiefenlockerung, ggf. Einbau von Wurzelschutzbahn gegen Einwuchs von Wurzeln in Pflaster, Langzeitdünger oder Kompostanreicherung

Bäume wurden gefällt. Vergrößerung der Pflanzgruben und Neupflanzung im Winter 2018 / 2019

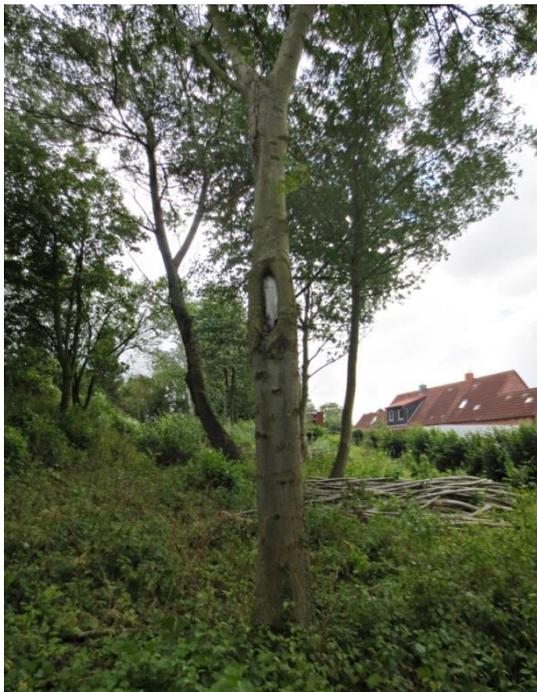
Datenblatt II/02

Standort: Pflanzstreifen zwischen Firma Knutzen und Grüne Straße

Baum: Esche

Schadbild: abgestorben, Bruchgefahr

Maßnahme: Fällung

Umsetzung der Maßnahme im Winter 2018 / 2019

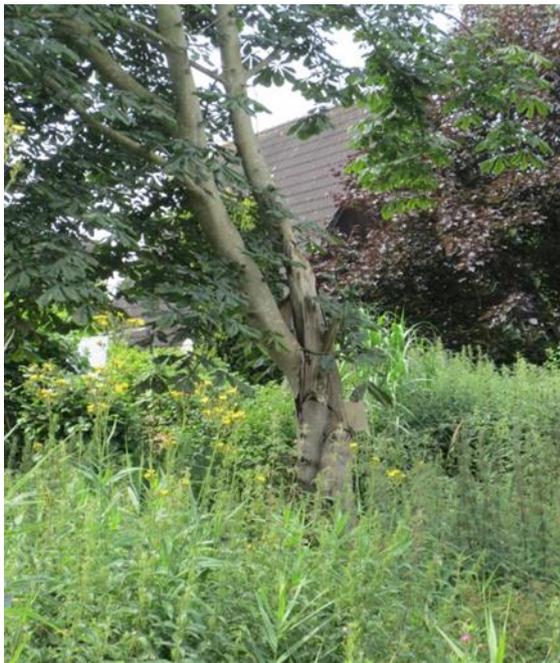
Datenblatt II/03

Standort: Rückeberg, Regenrückhaltebecken

Baum: Kastanie und Esche

Schadbild: ausgebrochene Kronenteile

Maßnahme: Fällung und Ersatzpflanzung vor Ort

Umsetzung der Maßnahme im Winter 2018 / 2019

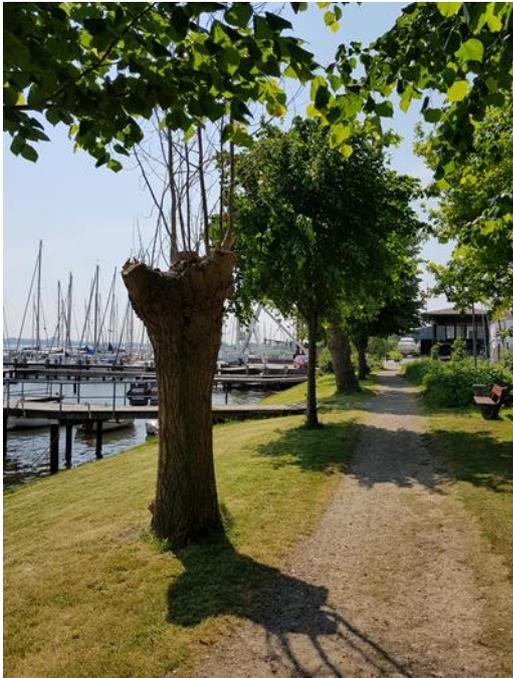
Datenblatt III/01

Standort: Nestleanlage – Bereich Segelschule
Baum: Kopfpappel
Schadbild: abgestorben
Anmerkung: Wurde im Rahmen der Begehung nicht begutachtet

Vorschlag: Fällung und Ersatzpflanzung (Winterlinde als Hochstamm)

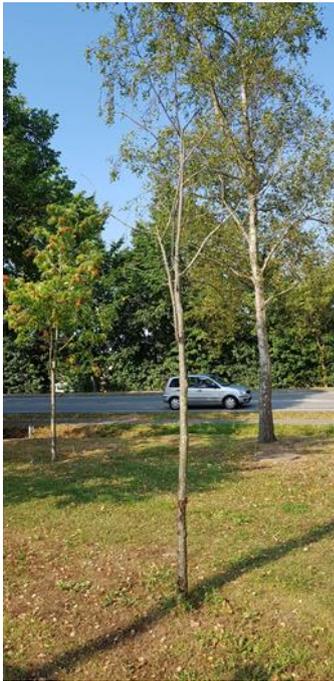
Standort: Hindenburgstraße – Sportplatz A (in der Nähe B199)
Baum: Vogelbeere
Schadbild: abgestorben
Anmerkung: Wurde im Rahmen der Begehung nicht begutachtet

Vorschlag: Fällung und Ersatzpflanzung (Vogelbeere als Hochstamm)

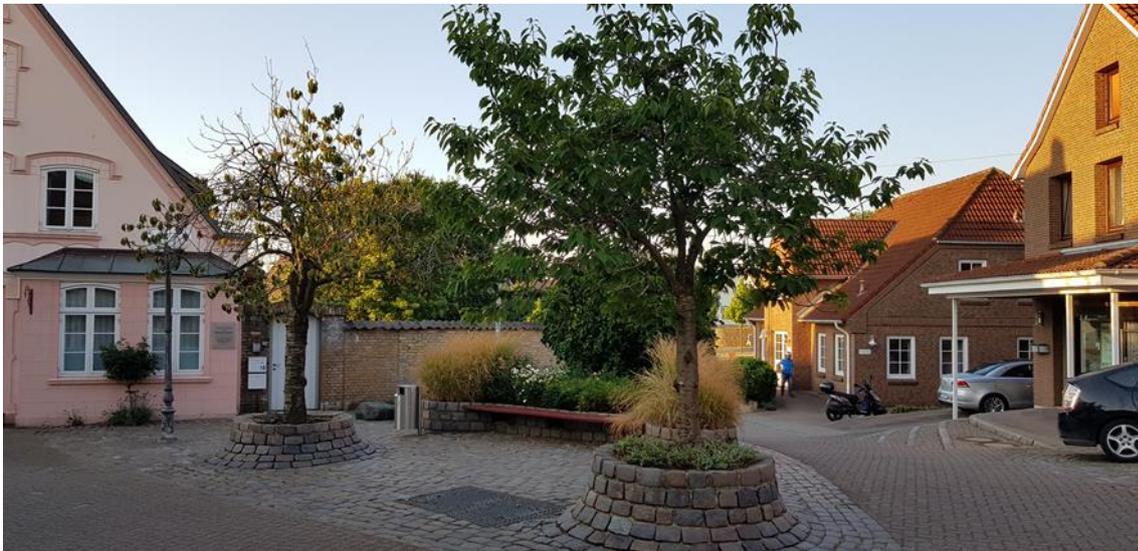
Standort:	Mühlenstraße
Baum:	Zwei Zierkirschen
Schadbild:	Grenzen der Lebenserwartung erreicht. Die links im Bild befindliche Kirsche zeigt erste Absterbeerscheinungen.
Maßnahmen:	Fällung der linken Kirsche. Ersatz an gleicher Stelle durch eine langsamwüchsige, klein bleibende Lindenart (z.B. <i>Tilia cordata</i> „Roelvo“ oder „Winter orange“). Bodenaustausch und Tiefenlockerung, rechtzeitige Kronenpflege.

Vorschlag: Fällung einer Zierkirsche und Ersatzpflanzung (Linde)

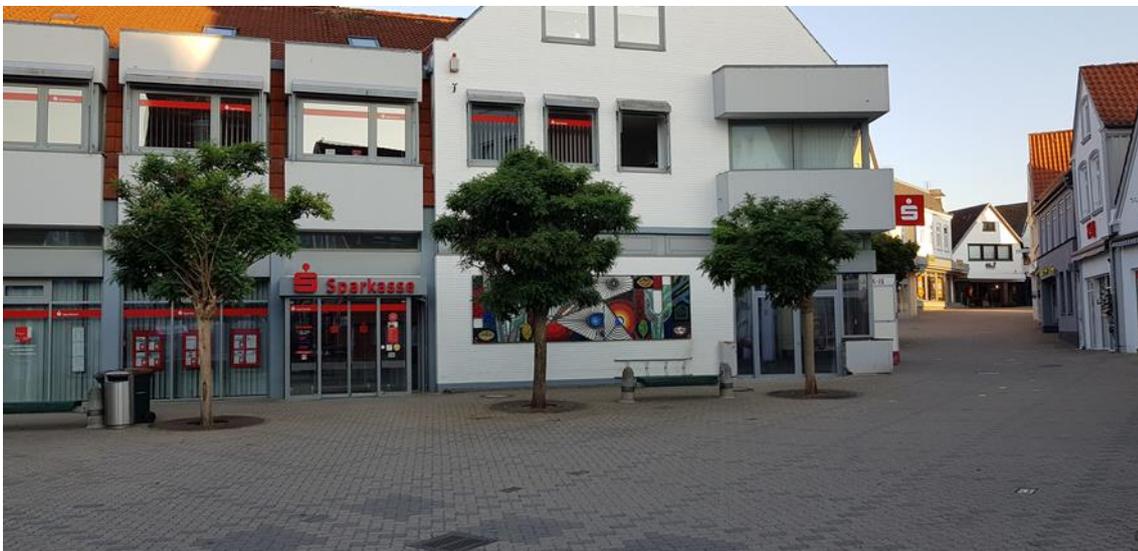
Standort:	Rathausmarkt
Baum:	Drei Kugelakazien / Kugelrobinien
Schadbild:	Die Robinien sind aufgrund von Alter, Trittbelastung und kleinen Pflanzgruben in keinem guten Zustand, stellen aber auch keine Gefährdung dar.
Maßnahmen:	Vorerst keine. Bei einer zukünftigen Neugestaltung des Platzes ggf. Neupflanzung.

Vorschlag: Keine Maßnahmen erforderlich

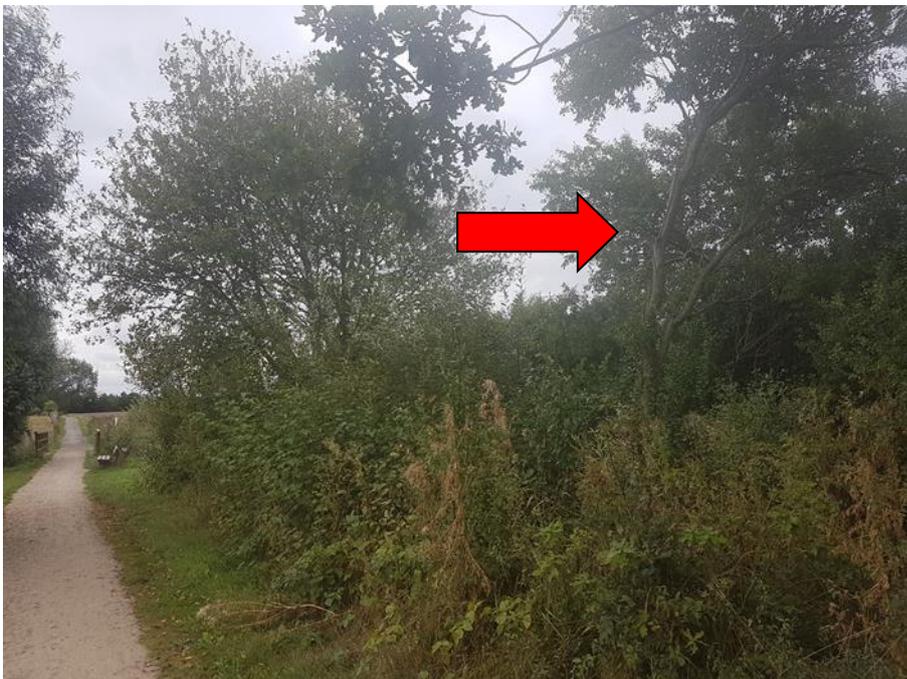
Standort: Wanderweg nach Arnis – Bereich Klärwerk
Baum: Pflaume (gegenüber zweitletzter Kopfweide)
Schadbild: Riss im Stammfußbereich, Standsicherheit nicht mehr gewährleistet.
Maßnahmen: Fällung, Totholz verbleibt vor Ort, keine Nachpflanzung aufgrund des dichten Bewuchses

Vorschlag: Fällung, keine Ersatzpflanzung
