Gutachterliche Stellungnahme

Auftraggeber: Stadtverwaltung Kappeln, Bauverwaltung, Ulrich Bendlin.

Stichtage der Begutachtung: 20.09.2018

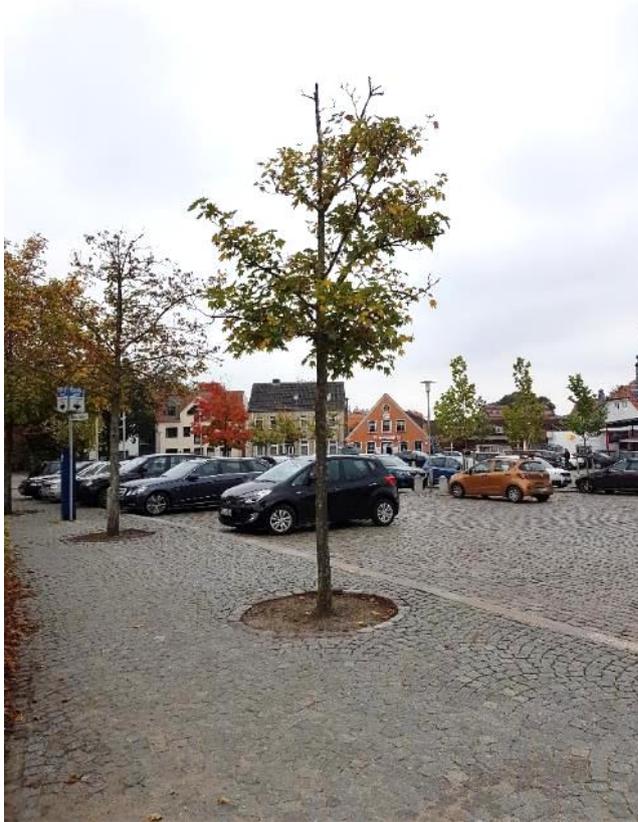
**Abbildung 1 Ahorne Wassermühlenstraße
2017**

Bei der Begehung 2017 wurde die Problematik verdichteter Böden und unzureichender Vorbereitung von Pflanzgruben erörtert. Der Ersatz von 2 Ahornen wurde beschlossen.

Anlässlich der Begehung 2018 wurde dieselbe Problematik für weitere 18 Ahorne und zwei Ebereschen erörtert. Aufgrund der starken Schäden der Bäume und ihrer Mattwüchsigkeit erscheint eine Standortverbesserung zum Erhalt der Bäume als nicht erfolgversprechend und unwirtschaftlich.

Es wurde der Ersatz an gleicher Stelle durch 18 Platanen und eine Eberesche und eine Kornelkirsche erörtert. Dabei wurde die Wichtigkeit einer guten Vorbereitung der Pflanzgruben diskutiert und zudem die Möglichkeiten des Schutzes von Pflasterung und

Versorgungsleitungen durch Lenkung des Wurzelwachstums erwähnt. Exemplarisch sei an dieser Stelle das Produkt GEFAGuard® als Wurzelschutzbahn erwähnt. Des Weiteren ist auf eine gute Tiefenlockerung zu achten, um eine gute Verankerung zu gewährleisten und dem Baum die gewünschte Wurzelwuchsrichtung vorzugeben. Unterstützt werden kann das Ganze durch leichte Kompostanreicherung des Untergrundes der dort als Langzeitdünger fungieren kann.

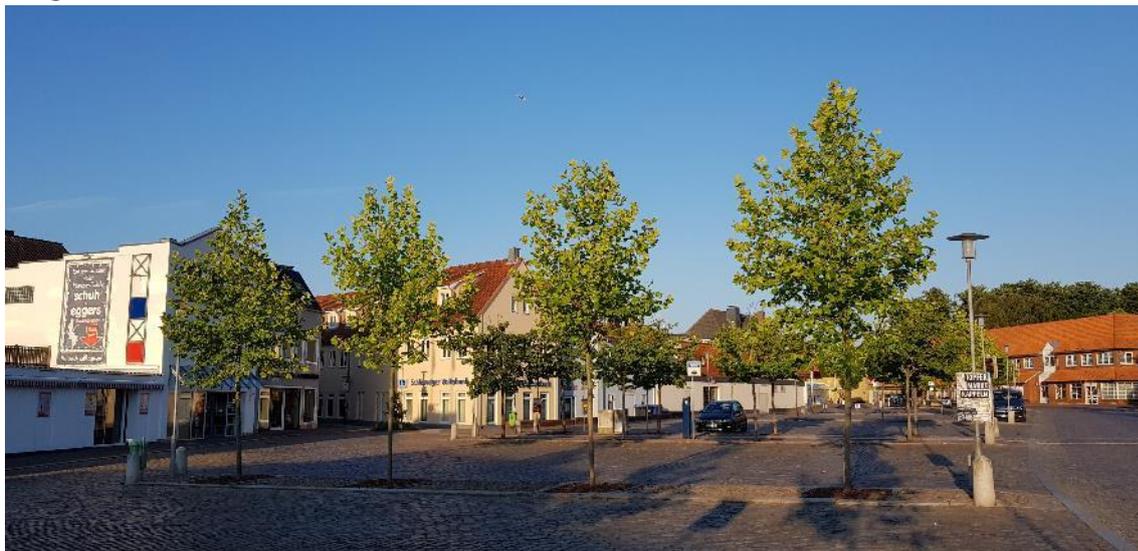
Abbildung 2 Platanen Wassermühlenstraße

Die Verwendung von Platanen als Ersatzpflanzung erscheint, obwohl diese Baumart hier nicht heimisch ist, als geeignet, da Platanen sehr tolerant gegen Trocken- und Verdichtungsstreß im Wurzelbereich sind. Wichtig ist in den Folgejahren auf eine gute Kronenpflege zu achten, um spätere pflege- und kostenaufwendige Fehlentwicklungen wie z.B. Druckzwiesel, Steiläste oder Starkäste im Lichtraumprofil zu vermeiden. Hierbei könnte auch ein regelmäßiger Schnitt auf eine festgelegte Kronenausdehnung in Höhe und Breite erwägt werden. Für die Erziehung derartiger Formgehölze muss früh mit den Schnittmaßnahmen begonnen werden.

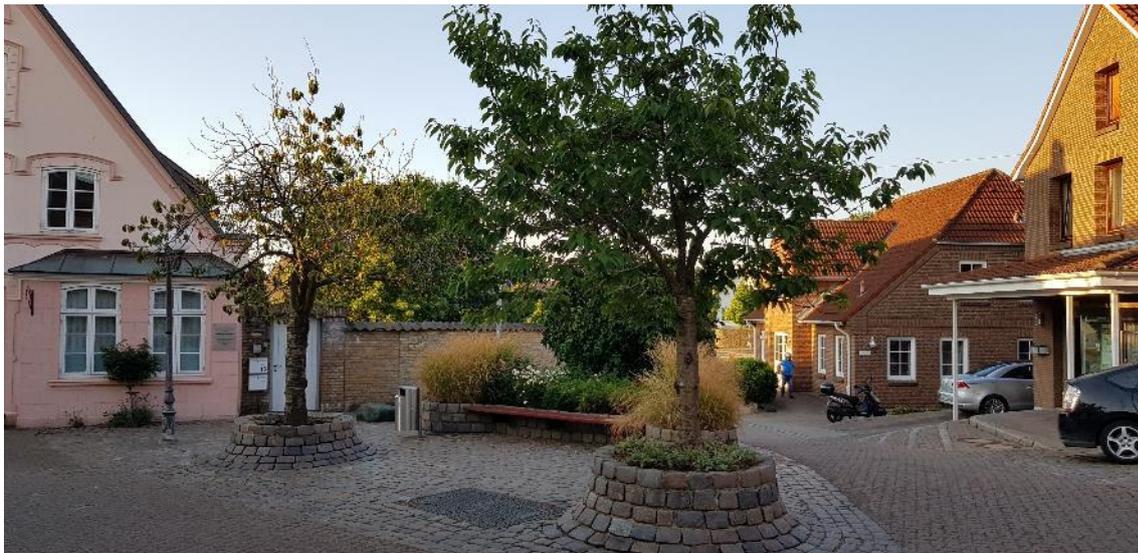
Zwei Zierkirschen in hohen Pflastereinfassungen.

Abbildung 3 Zierkirschen

Die beiden Zierkirschen sind aufgrund der Baumart (gepfropfte Kirsche) und der Pflanzform (enge Einfassung) an ihre Grenzen der Lebenserwartung gestoßen. Die links im Bild befindliche Kirsche zeigt bereits erste Absterbeerscheinungen und sollte gefällt werden. Als Ersatz kann eine langsamwüchsige relativ klein bleibende Lindenart dienen wie z.B. *Tilia cordata* „Roelvo“ oder „Winter Orange“. Eine gute Vorbereitung des sehr begrenzten Standortes sollte auch hier beachtet werden. Ein Bodenaustausch und eine Tiefenlockerung erscheinen sinnvoll. Eine weniger hohe, dafür aber breitere Einfassung der Bäume würde dem natürlichen Wuchsverhalten der Bäume entgegenkommen. Eine rechtzeitige Kronenpflege ist auch hier für eine gute Entwicklung förderlich.

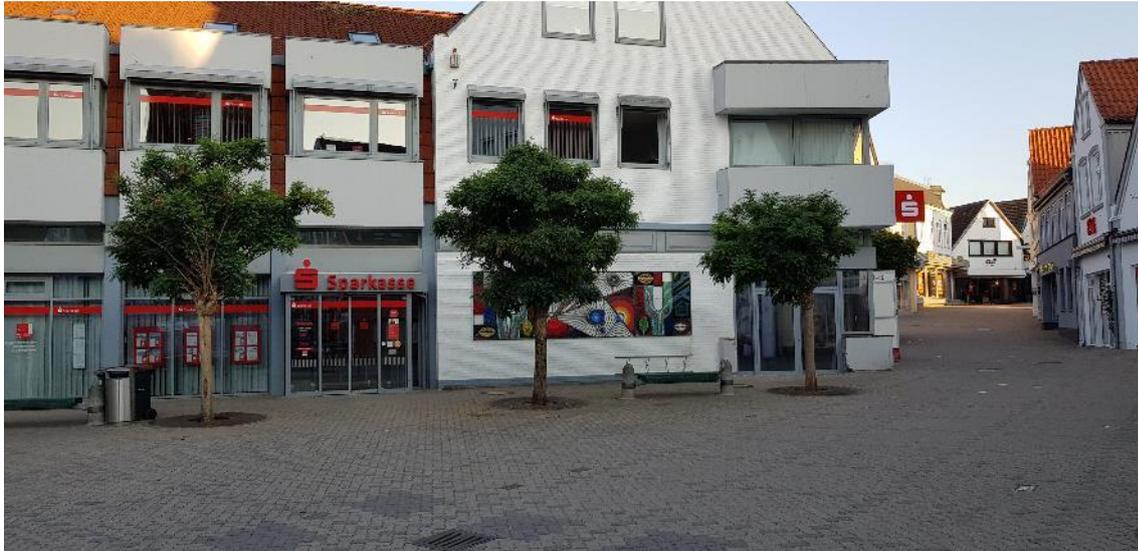
Abbildung 4 Kugelrobinien

Die Kugelrobinien sind aufgrund von Alter, Trittbelastung des Standortes und kleinen Pflanzgruben in keinem guten Zustand, stellen aber auch keine Gefährdung dar. Sollte sich im Rahmen der Städtebauförderungen die Möglichkeit für eine Neugestaltung des Platzes ergeben, können Neupflanzungen als Teil eines Gesamtkonzeptes geplant werden.

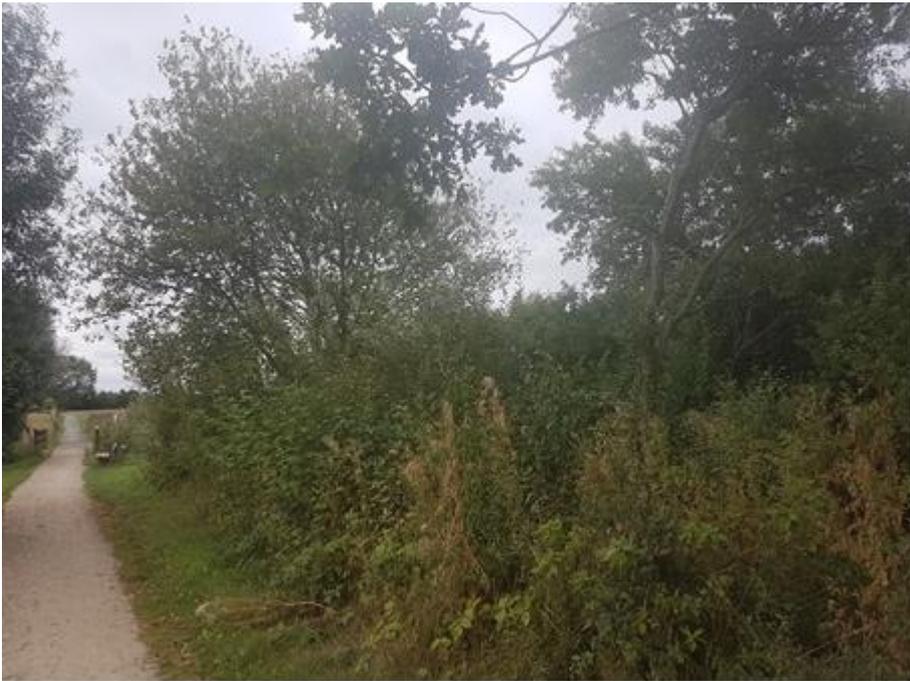
Abbildung 5 Pflaume am Wanderweg nach Arnis

In dem wegbegleitenden Grünstreifen befindet sich eine Pflaume die im Stammfußbereich aufgerissen und daher nicht mehr standsicher ist. Der Baum sollte gefällt werden, und als Totholz vor Ort verbleiben. Aufgrund des dichten Bewuchses und größerer Bäume in der Nähe sollte keine Nachpflanzung stattfinden.
