Zur Bestandsermittlung wurde eine Schadensdokumentation durch einen Gutachter durchgeführt.

Bauausschuss der Stadt Kappeln

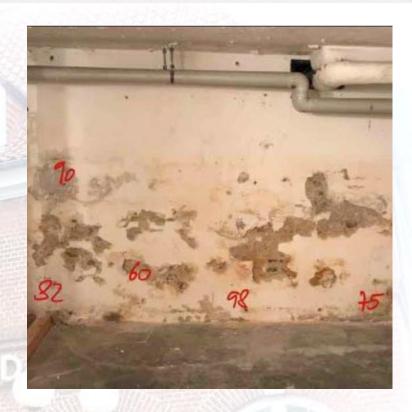
1. Schadensbild

Bei den Außenwänden zieht sich die Feuchtigkeit vom Sockelbereich bis hin unter die Geschossdecke:

Durchfeuchtung von Außen, seitlich auf ganzer Höhe

1. In den zugängigen Bereichen kann das Erdreich aufgenommen werden und es kann eine Sanierung von Außen durchgeführt werden. Dazu gehören folgende Maßnahmen:

Entfernen aller Anbauten (Treppe, Rampe), Aufnahme des Pflasters, Erstellen der Baugrube bis zum Sohle-/ Wandanschluss, Reinigen, Trocken, Aufbringung einer Dickbeschichtung, Anbringen einer Bautenschutzmatte und anschließendes Wiederherstellen des jetzigen Zustandes, inkl. Neubau von Treppe und Anrampung

2. In den nicht zugängigen Bereichen ist es nicht möglich von der Geländeoberkante her eine Sanierung durchzuführen. Hier wird deshalb eine Sanierung mittels Injektion von Innen vorgeschlagen:

In die betroffenen Wände werden in regelmäßige Abständen Bohrungen gesetzt. In diese Bohrungen wird mit einem speziellen Verfahren ein Gel eingebracht. Dieses Gel reagiert mit Wasser und bindet es zu einem wasserundurchlässigem elastischen Festkörper. Zu beachten ist, dass dieses Vorgehen erfahrungsgemäß wiederholt werden muss, bis eine tatsächliche Dichtigkeit entsteht.

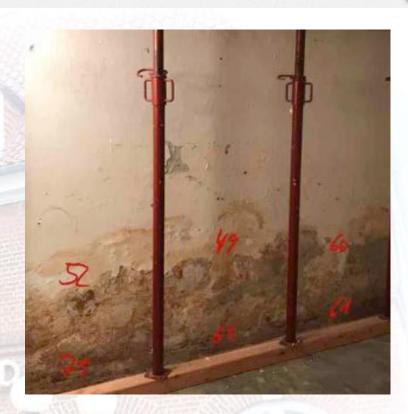
2. Schadensbild

Bei den Kellerinnenwänden zeigen sich gleiche Feuchtewerte, hier jedoch nur im Sockelbereich:

Aufsteigende Feuchtigkeit von unten

Die Innenwände können grundsätzlich mit dem Verfahren der Injektion behandelt werden. Auch hier besteht keine Sicherheit darüber, inwieweit ein einmaliges oder mehrmaliges Injizieren eine endgültige Dichtigkeit herbeiführt.

Bei ALLEN Wänden muss im Zuge der endgültigen Sanierungsmaßnahme von Innen der feuchte Putz entfernt werden, die Wand getrocknet werden, Sanierputz aufgetragen werden.

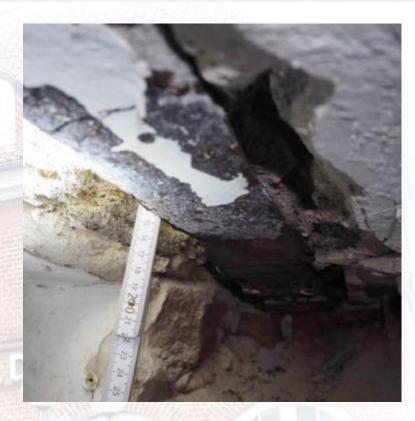
Durch die Nässe im Außenmauerwerk rosten die Deckenträger in erheblichem Maß.

Der Aufschluss vor Ort hat gezeigt, dass bei einigen Trägern die Flansche massiv korrodiert sind und zum Teil nur noch die Stege in der Wand aufliegen.

- 1. Die Auflager der Deckenträger
- 2. Die Tragfähigkeit der Decke für die Nutzung des Gebäudes als Bücherei
 - 1. Die durch Rost geschädigten Deckenträger im Auflagerbereich werden freigelegt, entrostet, fachgerecht beschichtet und wieder kraftschlüssig eingemauert.

Leider ist dies nur durch sehr umfangreiche Maueröffnungen möglich und es steht zu erwarten, dass weitere Korrosion nicht auszuschließen ist. Alternativ wird vorgeschlagen, eine Stütze vor die Wand unter die Träger zu stellen und so die Lasten vor den Wänden abzuleiten.

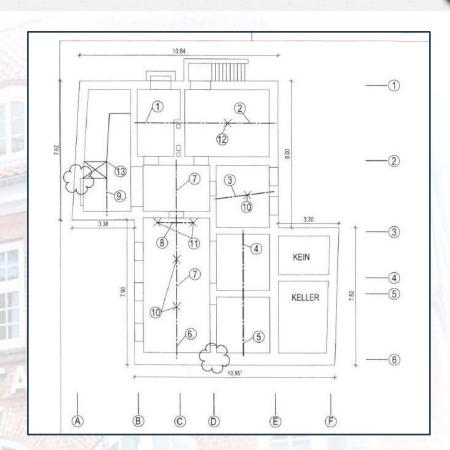
statische Ertüchtigung durch Einfügen

zusätzlicher Träger

- 1. Die Auflager der Deckenträger
- 2. Die Tragfähigkeit der Decke für die Nutzung des Gebäudes als Bücherei
 - 2. Um eine ausreichende Tragfähigkeit in der Feldmitte herzustellen, sollen die Deckenträger durch quer verlaufende Stahlträger und Stiele abgestützt werden.
