## **Baumbegehung**

### **Zusammenfassung der Ergebnisse**

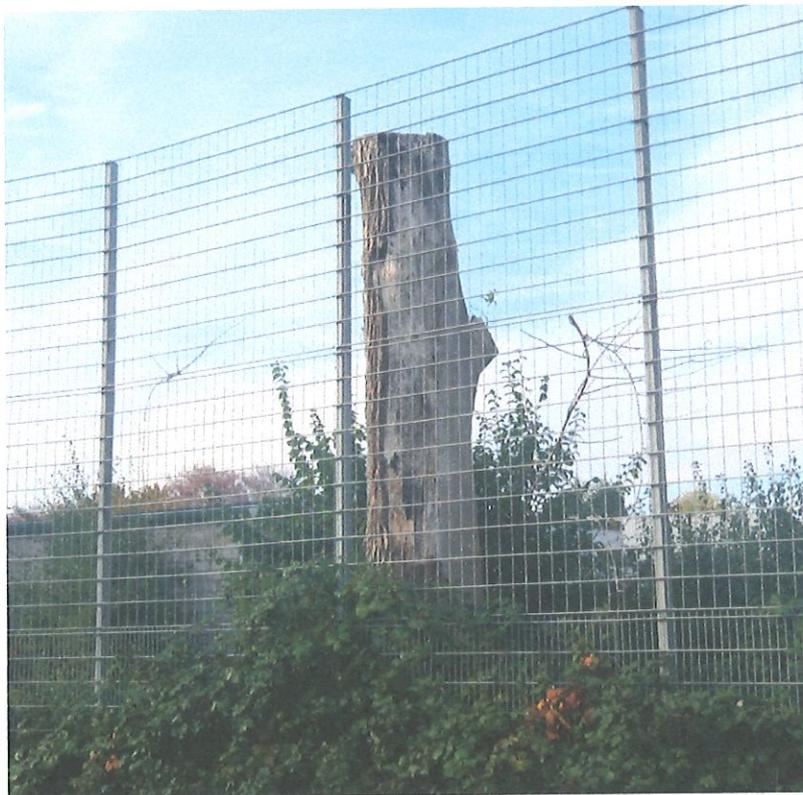
### Datenblatt I/01

Standort: Sportplatz Gemeinschaftsschule  
Baum: Pappel  
Schadbild: Abgestorben  
Maßnahmen: Kürzung unterhalb der Zaunhöhe. Der abgesägte Teil verbleibt vor Ort als Totholz

**Erledigt**

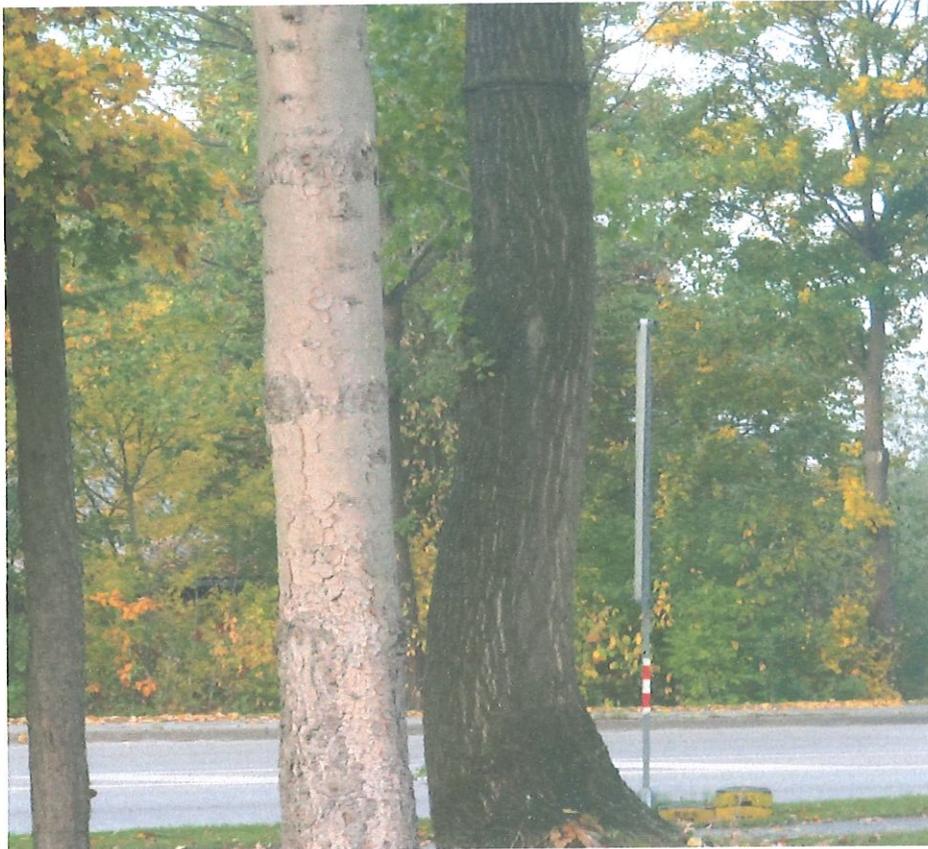
## Datenblatt I/02

Standort: Sportplatz Gemeinschaftsschule / Bundesstraße  
Baum: Pappel  
Schadbild: Eingewachsenes Stahlseil  
Maßnahmen: Keine Bruchgefahr

**Keine Maßnahmen erforderlich**

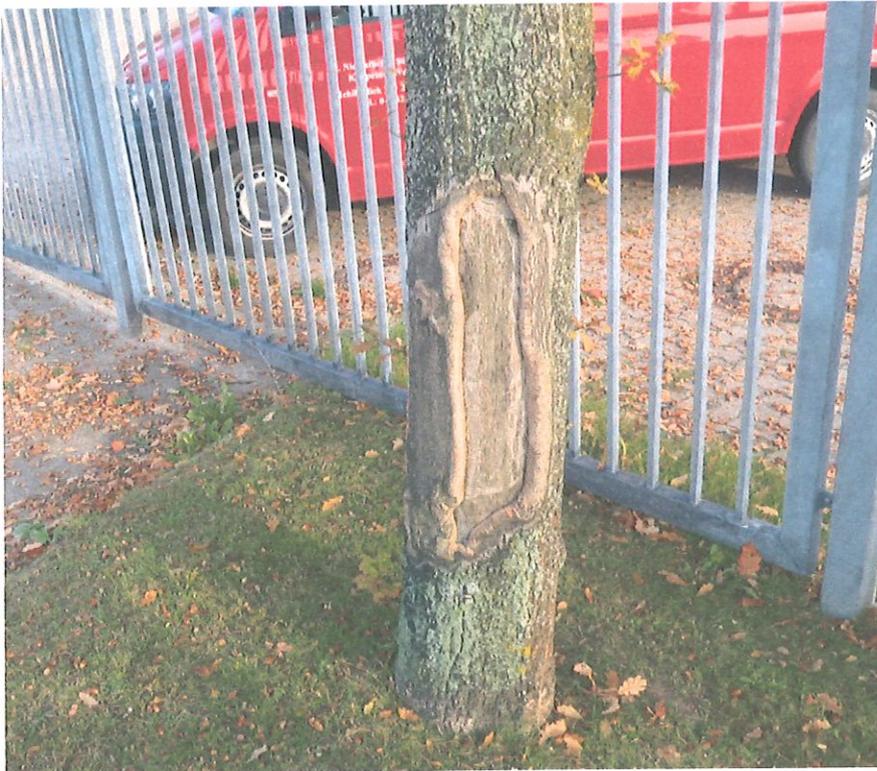
## Datenblatt I/03

Schadbild: Anfahrtschaden

Maßnahmen: Die Eiche hat von den Rändern aus begonnen, die Wundfläche zu überwallen.

**Keine Maßnahmen erforderlich**

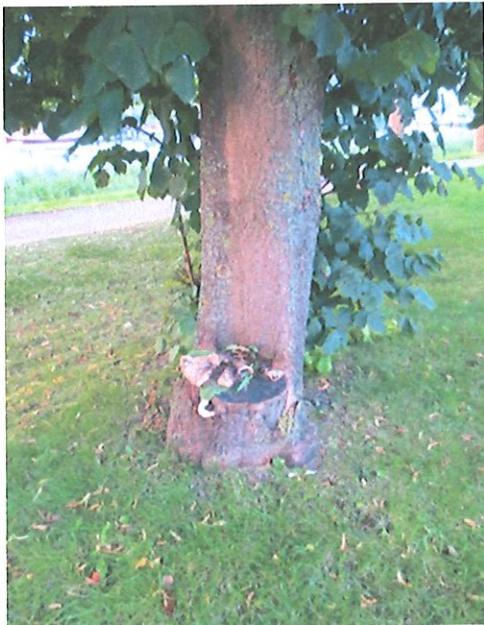
## Datenblatt I/04

Standort: Südhafen, Museumshafen  
Baum: Feldahorn  
Schadbild: Holzersetzer Pilz  
Maßnahmen: Der Baum ist ohne Zukunft und sollte zugunsten der daneben wachsenden Linde gefällt werden. Ersatzpflanzung.

**Erledigt**

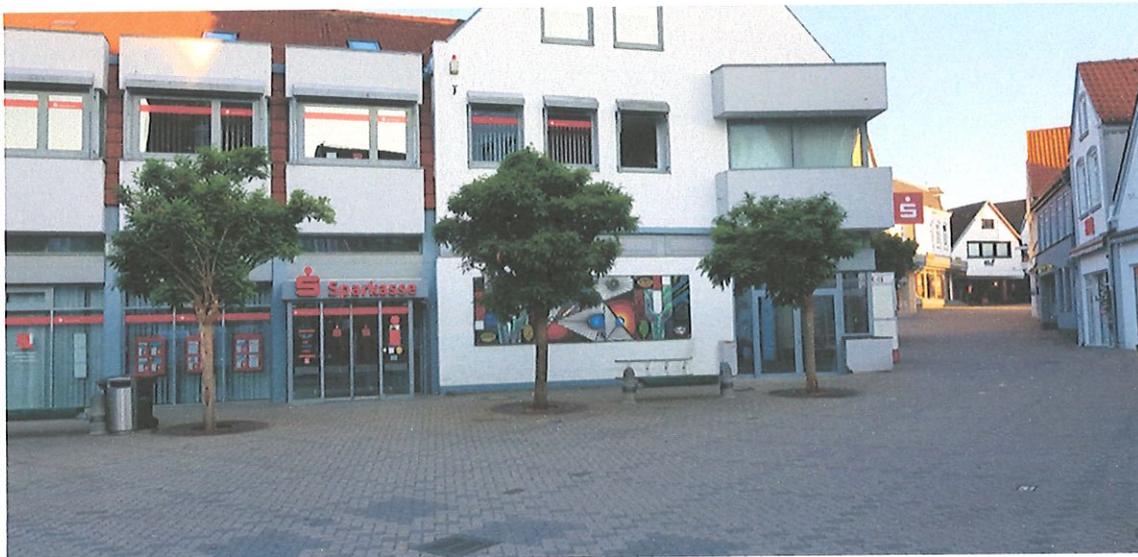
## Datenblatt I/05

Standort:	Rathausmarkt
Baum:	Drei Kugelakazien / Kugelrobinien
Schadbild:	Die Robinien sind aufgrund von Alter, Trittbelastung und kleinen Pflanzgruben in keinem guten Zustand, stellen aber auch keine Gefährdung dar.
Maßnahmen:	Vorerst keine. Bei einer zukünftigen Neugestaltung des Platzes ggf. Neupflanzung.

### Maßnahmen erst bei Neugestaltung des Platzes erforderlich

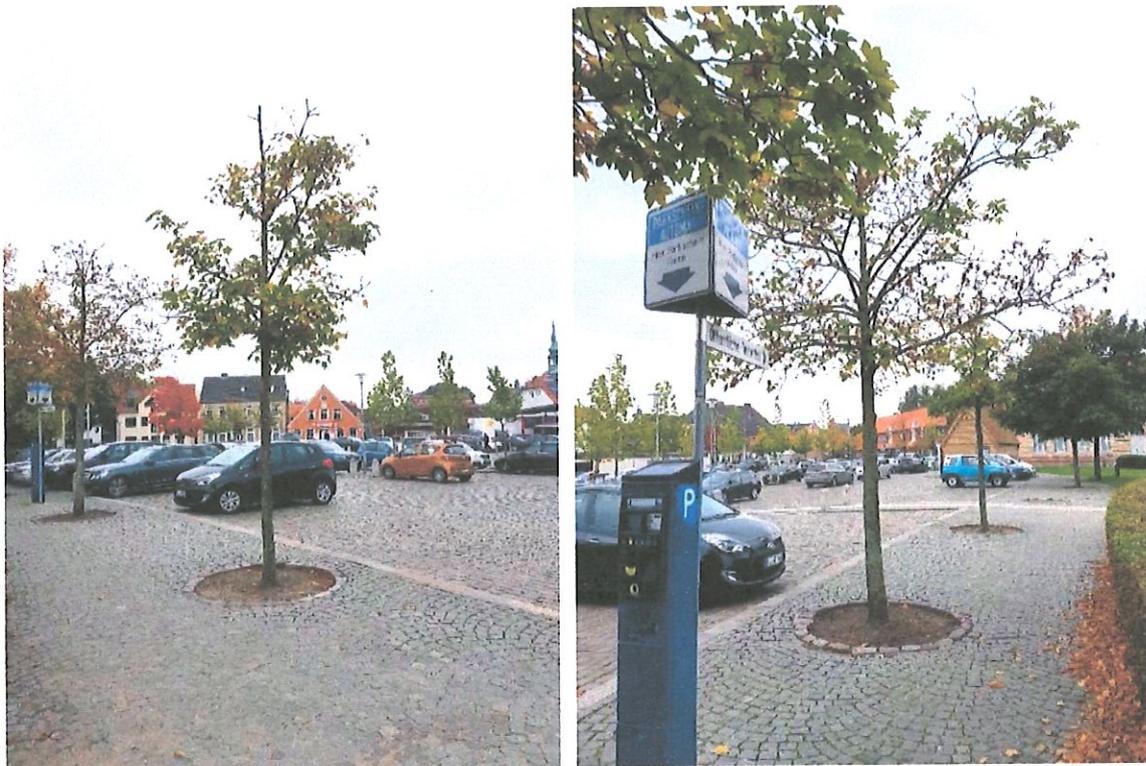
## Datenblatt I/06

Standort:	Großparkplatz Wassermühlenstraße, Gehwegbereich
Bäume:	2 Bergahorne
Schadbild:	mattwüchsig, im oberen Kronenbereich zurücksterbend
Ursache:	zu kleine Pflanzgrube
Maßnahmen:	Ersatz an gleicher Stelle, vergrößerte Pflanzgrube mit Bodenaustausch, Tiefenlockerung, ggf. Einbau von Wurzelschutzbahn gegen Einwuchs von Wurzeln in Pflaster, Langzeitdünger oder Kompostanreicherung

## Erledigt

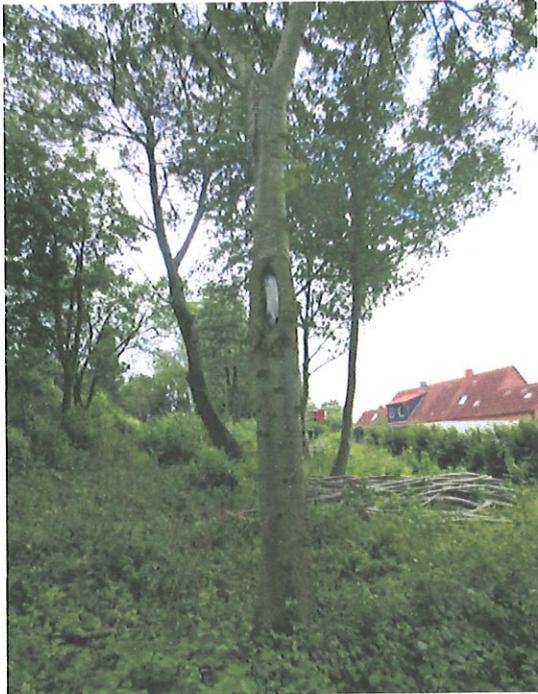
## Datenblatt I/07

Standort: Pflanzstreifen zwischen Firma Knutzen und Grüne Straße  
Baum: Esche  
Schadbild: abgestorben, Bruchgefahr  
Maßnahme: Fällung

**Erledigt**

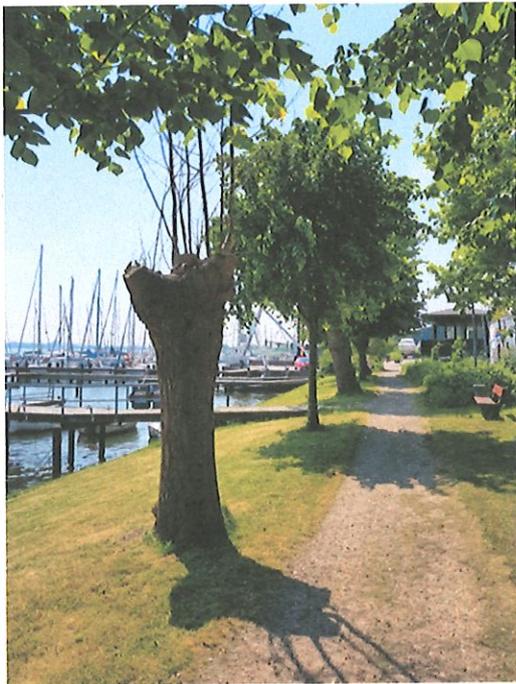
## Datenblatt I/08

Standort: Nestleanlage – Bereich Segelschule  
Baum: Kopfpappel  
Schadbild: abgestorben  
Maßnahme: Fällung und Ersatzpflanzung

**Erledigt**

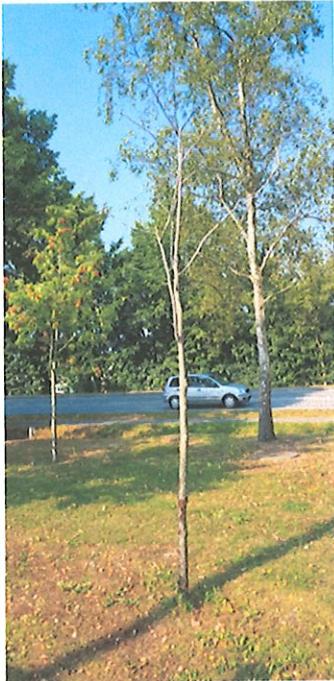
## Datenblatt I/09

Standort: Hindenburgstraße – Sportplatz A (in der Nähe B199)  
Baum: Vogelbeere  
Schadbild: abgestorben  
Maßnahme: Fällung und Ersatzpflanzung

**Erledigt**

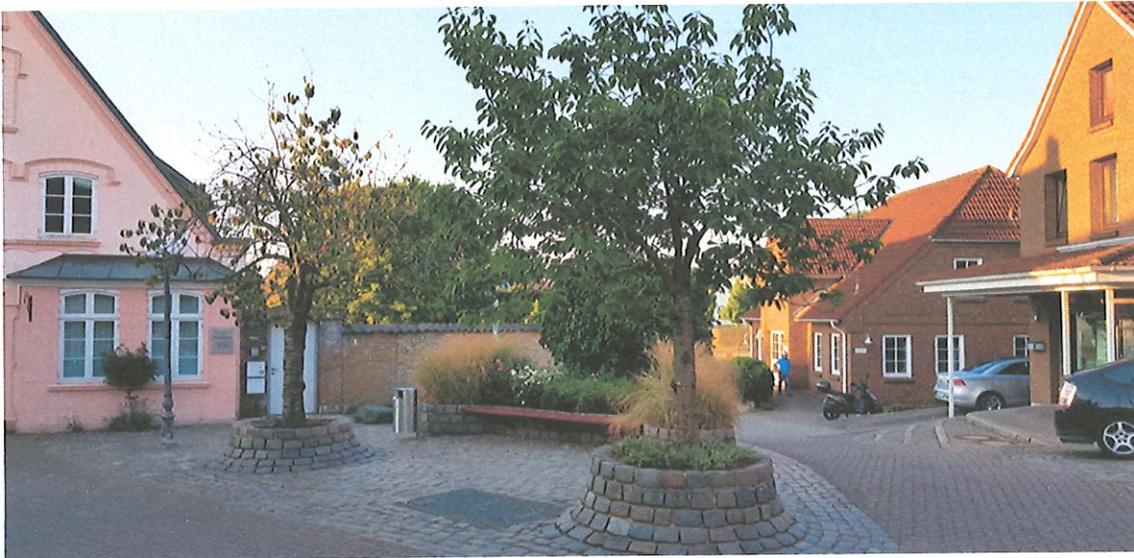
## Datenblatt I/11

Schadbild: Grenzen der Lebenserwartung erreicht. Die links im Bild befindliche Kirsche zeigt erste Absterbeerscheinungen.

Maßnahmen: Fällung der linken Kirsche. Ersatz an gleicher Stelle durch eine langsamwüchsige, klein bleibende Lindenart (z.B. *Tilia cordata* „Roelvo“ oder „Winter orange“). Bodenaustausch und Tiefenlockerung, rechtzeitige Kronenpflege.

## Erledigt

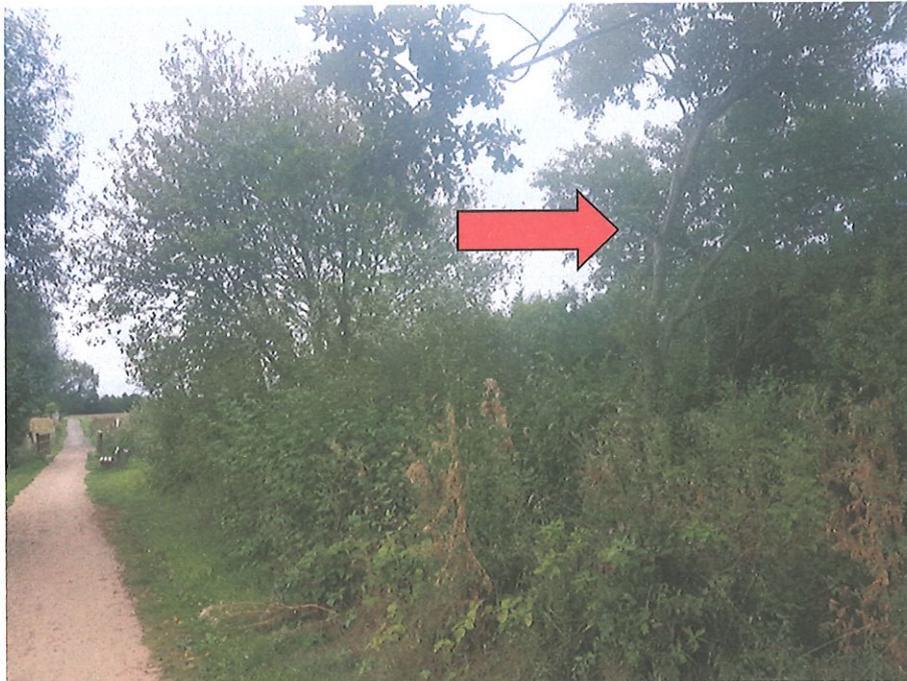
## Datenblatt I/12

Standort: Wanderweg nach Arnis – Bereich Klärwerk  
Baum: Pflaume (gegenüber zweitletzter Kopfweide)  
Schadbild: Riss im Stammfußbereich, Standsicherheit nicht mehr gewährleistet.  
Maßnahmen: Fällung, Totholz verbleibt vor Ort, keine Nachpflanzung aufgrund des dichten Bewuchses

### Erledigt

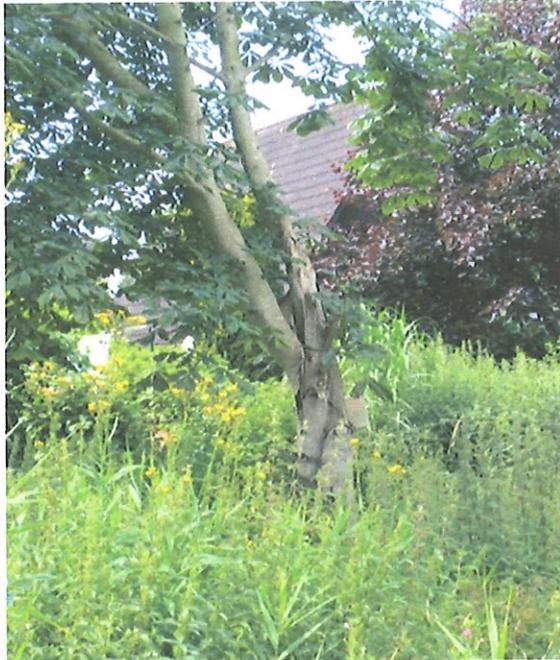
### Datenblatt II/01

Schadbild: ausgebrochene Kronenteile

Maßnahme: Fällung und Ersatzpflanzung vor Ort

**Bäume wurden gefällt. Das Regenrückhaltebecken soll in 2020 ausgebaggert werden. Die Ersatzpflanzungen werden erst nach Abschluss der Baggararbeiten durchgeführt.**
