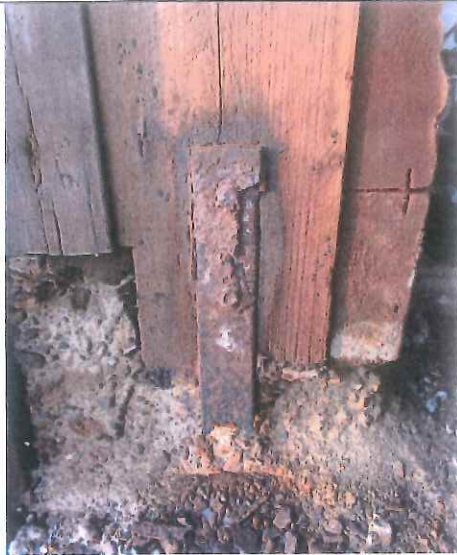
Foto-Nr. 1:

Stahlverbinder am Torpfosten  
(Zugverankerung) stark korrodiert.  
Betonschäden am Sockel.

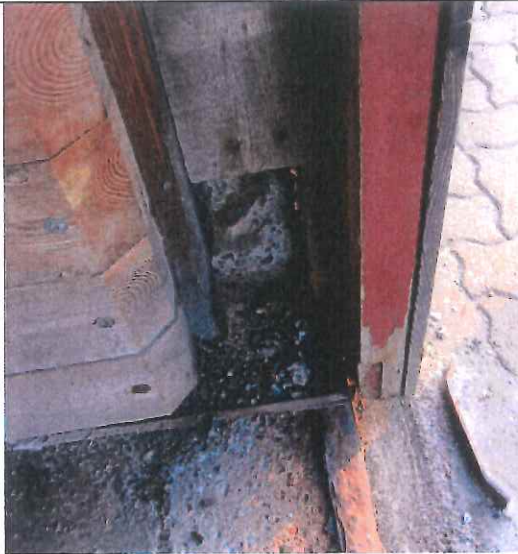
Foto-Nr. 2:

Stahlverbinder am Torpfosten  
(Zugverankerung) nicht mehr vorhanden.

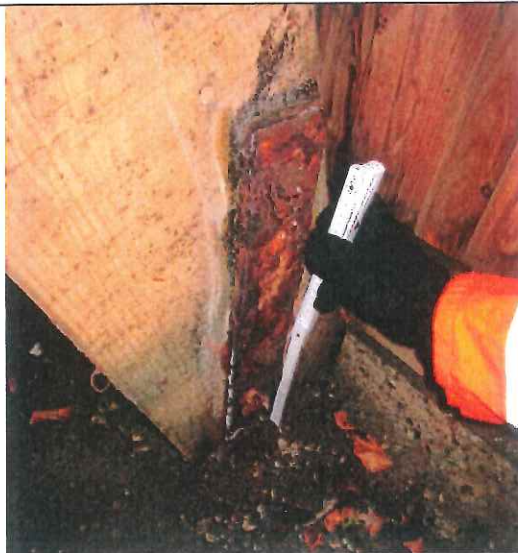
Foto-Nr. 3:

Korrodierte Stahlverbinder am Fußpunkt.

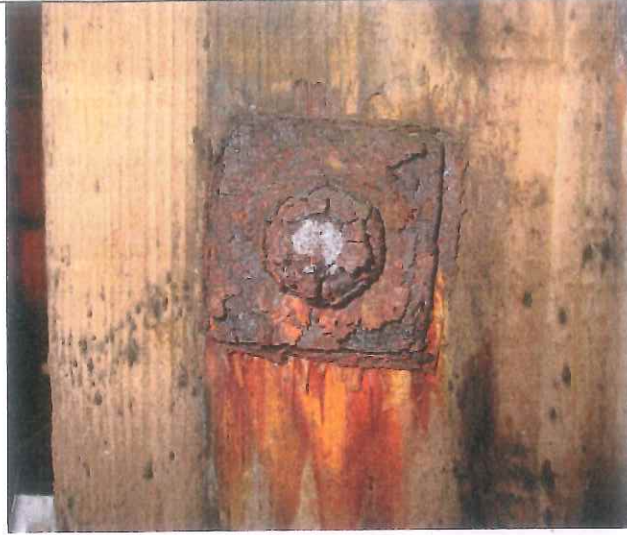
Foto-Nr. 4:

Bolzen und Unterlegscheiben stark verrostet.  
Blattrostbildung an Bolzenverbindung.

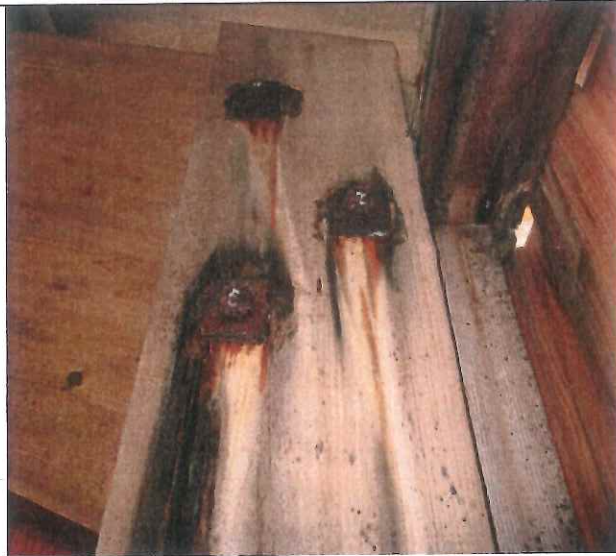
Foto-Nr. 5:

Rost an Bolzenverbindungen mit  
erkennbaren Flecken am Holz durch  
Tropfenbildung.

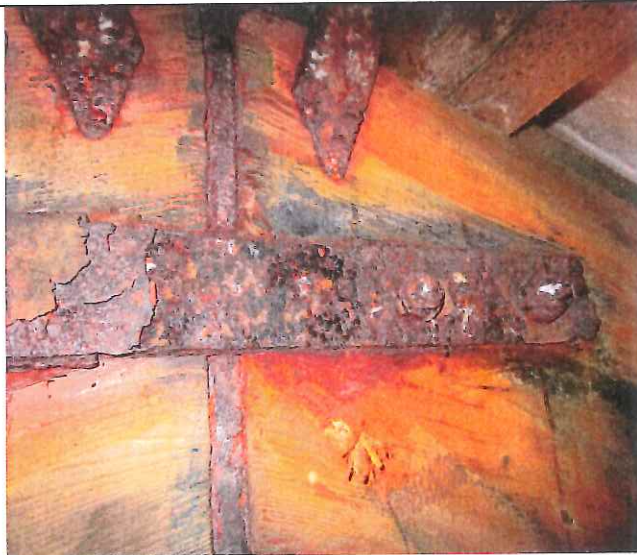
Foto-Nr. 6:

Blattrostbildung an Stahlverbindern am First.

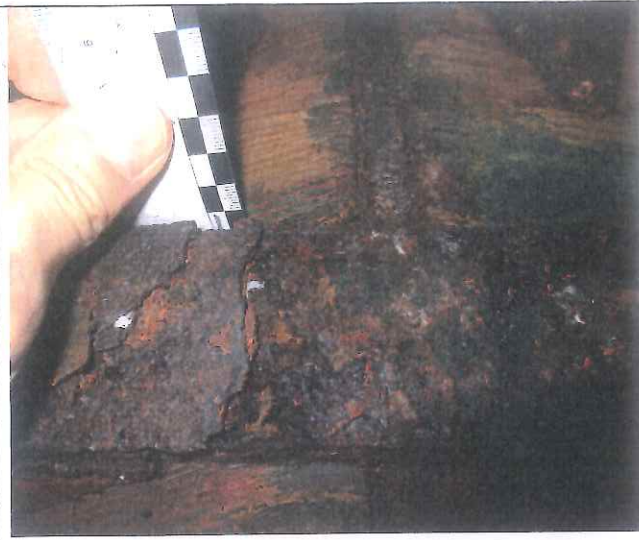
Foto-Nr. 7:

Stahlverbinder am First sehr stark korrodiert.

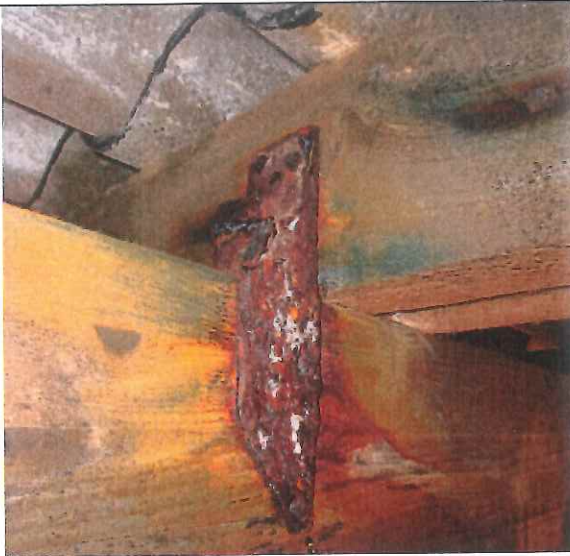
Foto-Nr. 8:

Sparrenpfettenanker korrodiert.

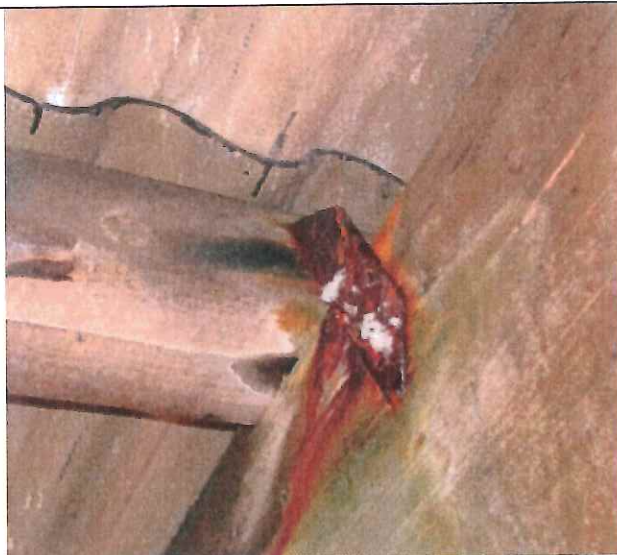
Foto-Nr. 9:

Sparrenpfettenanker korrodiert und abgängig.

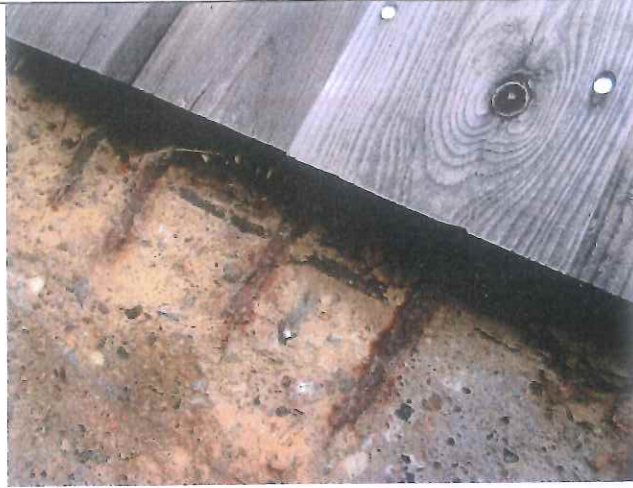
Foto-Nr. 10:

Freiliegende korrodierte Bewehrung.

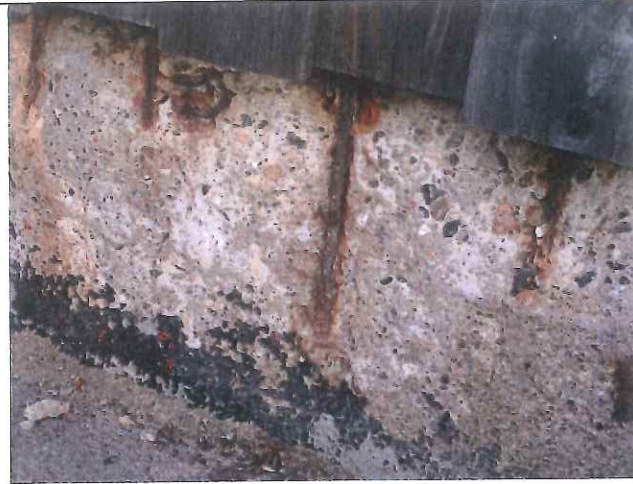
Foto-Nr. 11:

Freiliegende korrodierte Bewehrung. Geringe Betondeckung vorhanden.

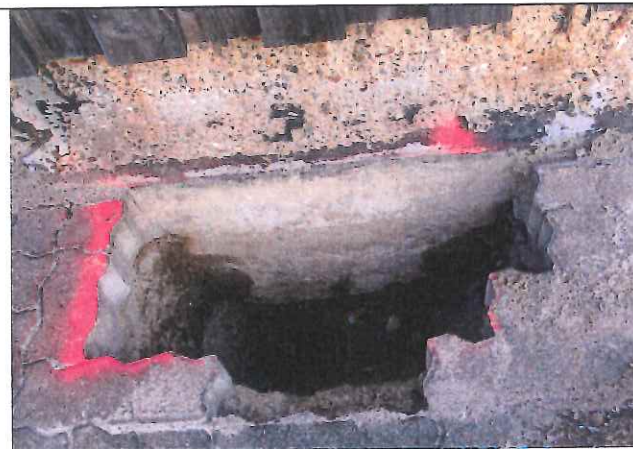
Foto-Nr. 12:

Streifenfundamente sind nicht beschädigt.  
Betondeckung am Sockel kaum mehr vorhanden.

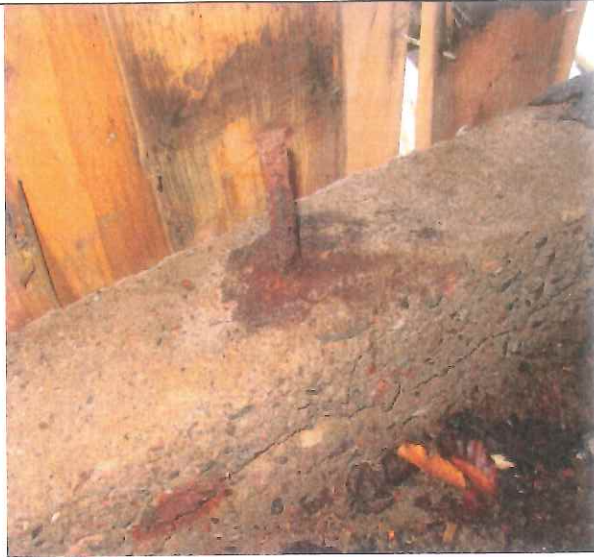
Foto-Nr. 13:

Bolzen an der Fußschwelle korrodiert.

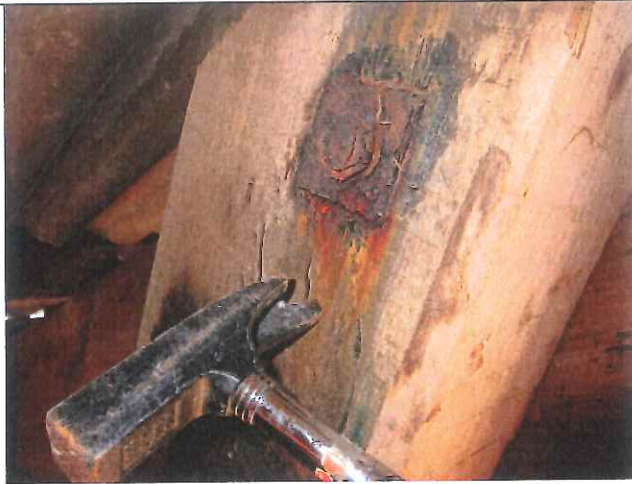
Foto-Nr. 14:

Das Holz der Pfetten ist so weich, dass mit wenig Kraft, der Hammer im Holz stecken bleibt.

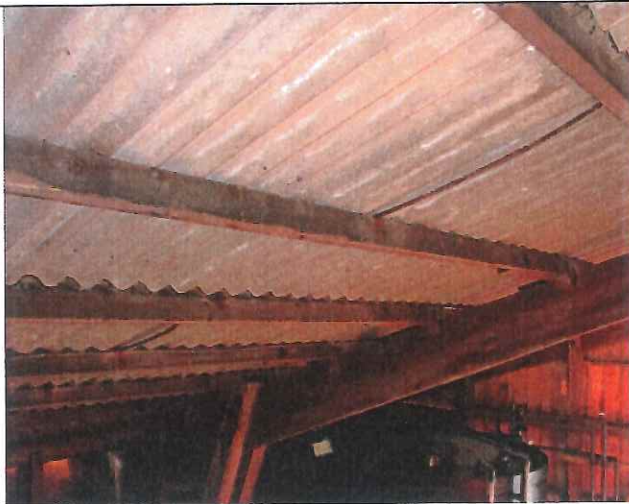
Foto-Nr. 15:

Zugbänder zur Kippsicherung der Pfetten teilweise komplett nicht mehr vorhanden.

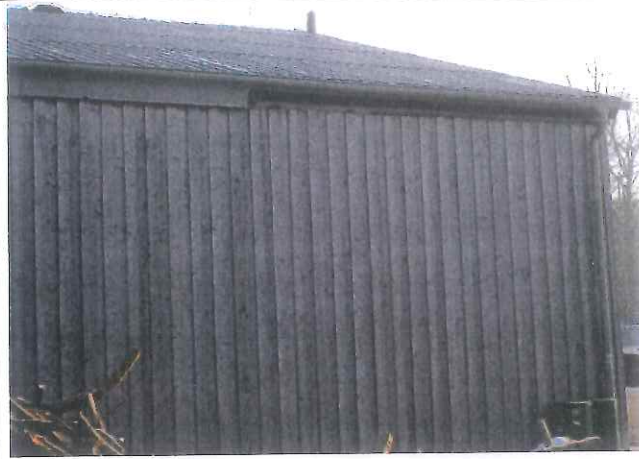
Foto-Nr. 16:

Traubrett fehlt.

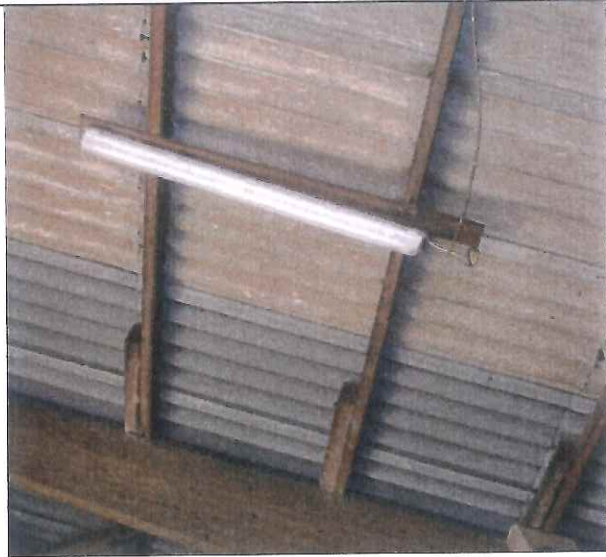
Foto-Nr. 17:

Beleuchtung ist nur noch an einer Seite gehalten.
