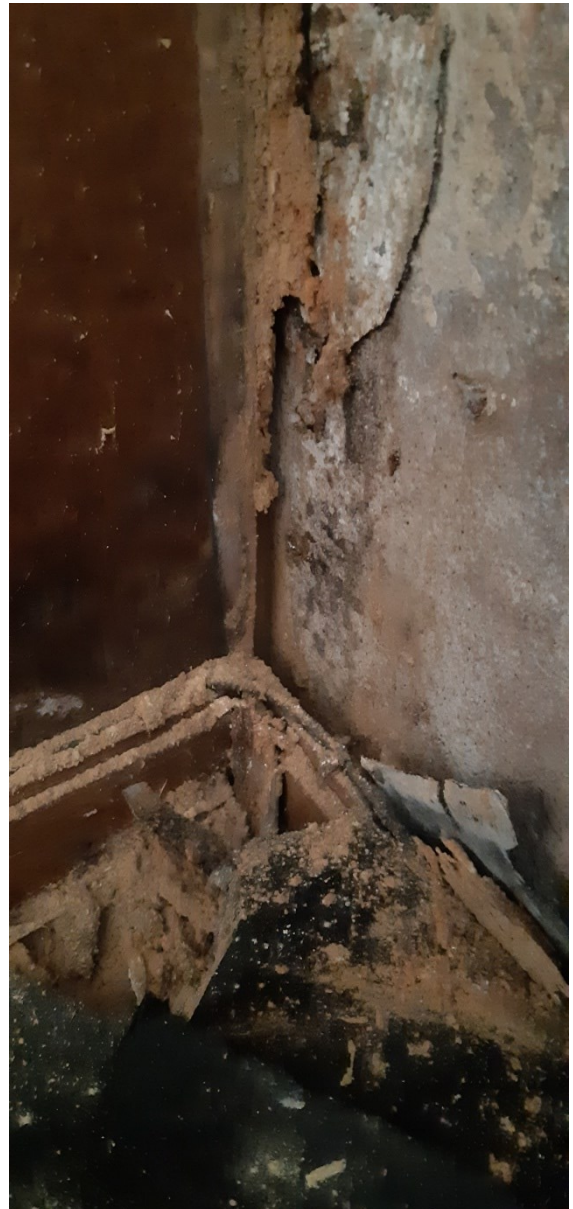
Verrottete Wandverkleidung im  
Kontor
