TAUCHERUNTERSUCHUNGSBERICHT Blatt 1 von 3

Objekt : Fährstelle Arnis

Teilobjekt : Fähr Rampen Süd und Nordseite

Bauwerksüberwachung

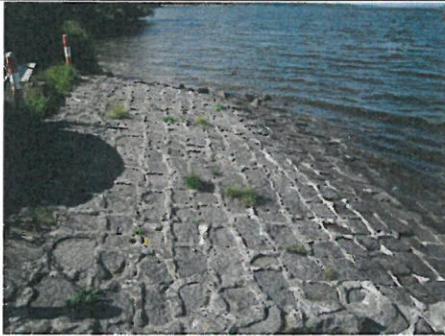
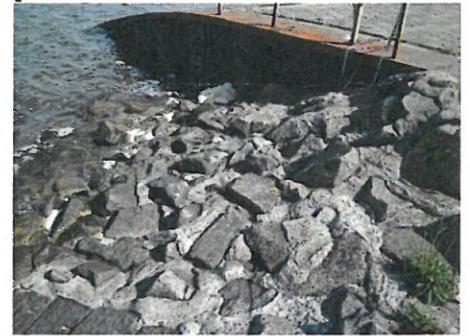
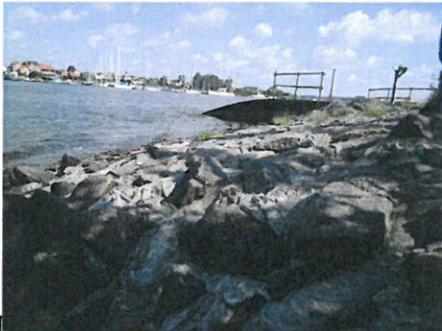
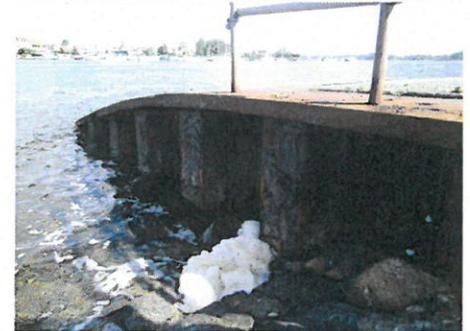
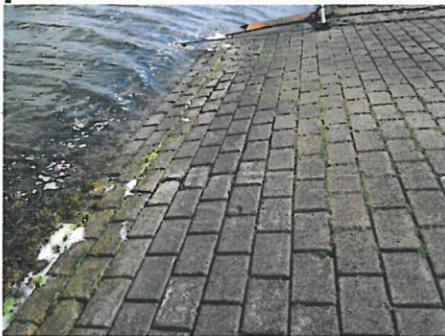
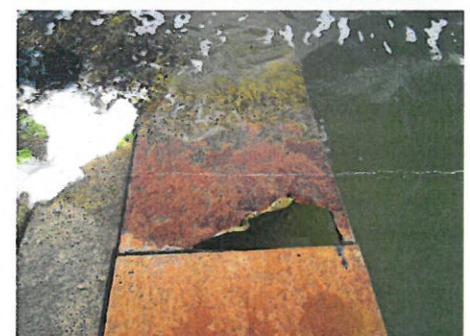
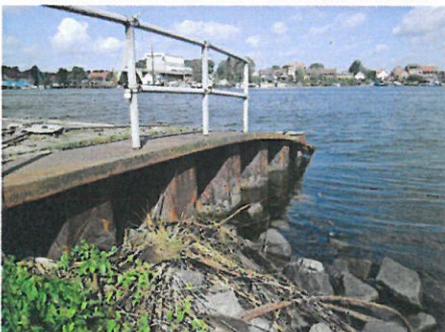
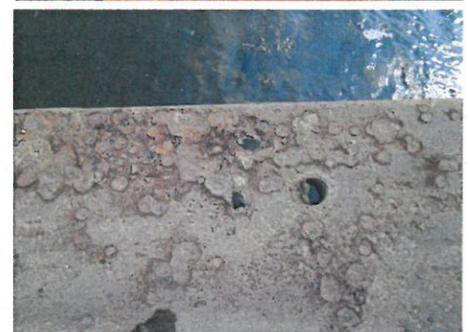
TAUCHERUNTERSUCHUNGSBERICHT **Blatt 2 von 3**

Die Pflasterung der Fährrampe ist in einem guten Zustand es sind keine Sackungen oder andere Schäden vorhanden.

Die Abdeckbleche der Spundwand haben einige Durchrostungen, die Spundwand selber ist OK, Durchrostungen oder Auskolkungen sind hier nicht vorhanden.

Die Pflasterung der Notrampe ist ebenfalls in einem guten Zustand es sind keine Sackungen oder andere Schäden vorhanden, die vergossenen Fugen sind OK.

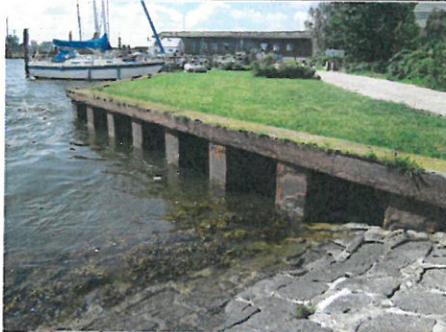
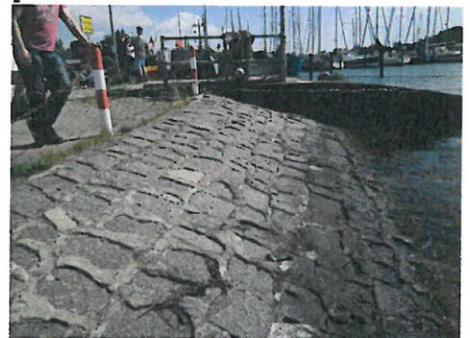
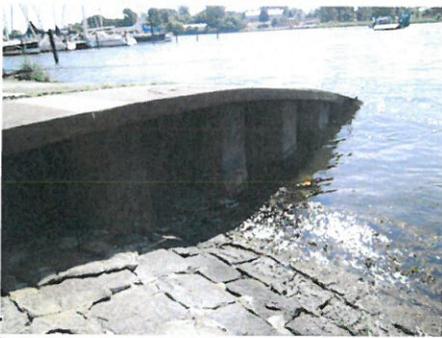
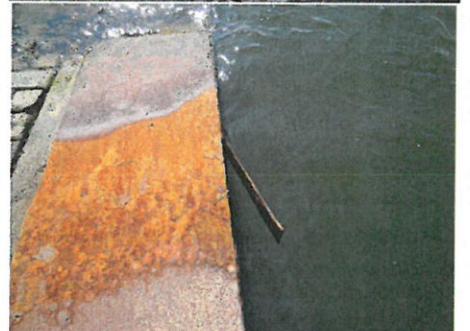
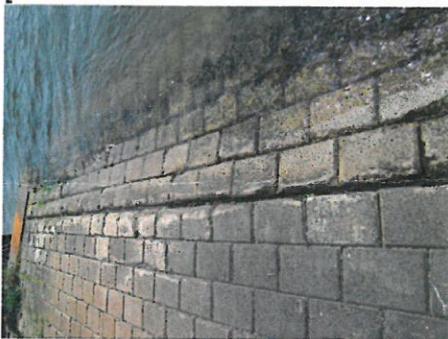
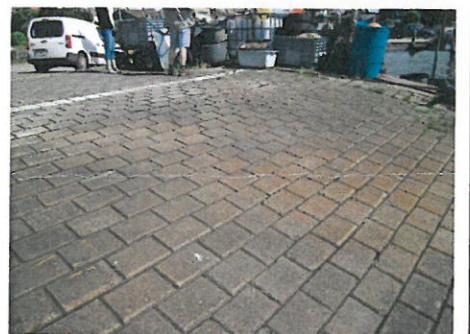
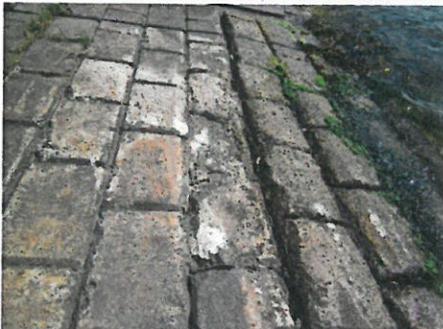
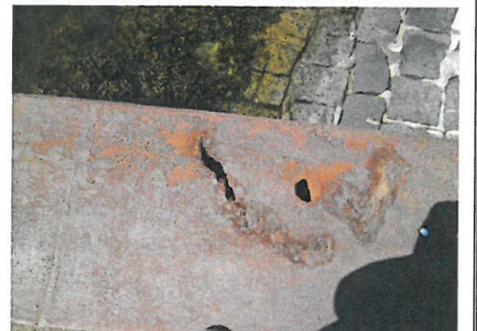
TAUCHERUNTERSUCHUNGSBERICHT Blatt 3 von 3

Die Pflasterung der Fährrampe ist in einem guten Zustand es sind keine Sackungen vorhanden, kurz vor der Wasserlinie ist eine Längsfuge etwas grösser und einige Köpfe der Pflastersteine sind abgenutzt.

Am Abdeckblech der Spundwand sind einige Durchrostungen, Richtung Schleswig steht ein Blechstreifen etwas ab.

Die Spundwand selber ist OK, Durchrostungen oder Auskolkungen sind hier nicht vorhanden.

Die Pflasterung der Notrampe ist ebenfalls in einem guten Zustand es sind keine Sackungen oder andere Schäden vorhanden, die vergossenen Fugen sind OK.

Die rechtsseitige Spundwand der Notrampe ist OK.
