Baumbegehung

Zusammenfassung der Ergebnisse

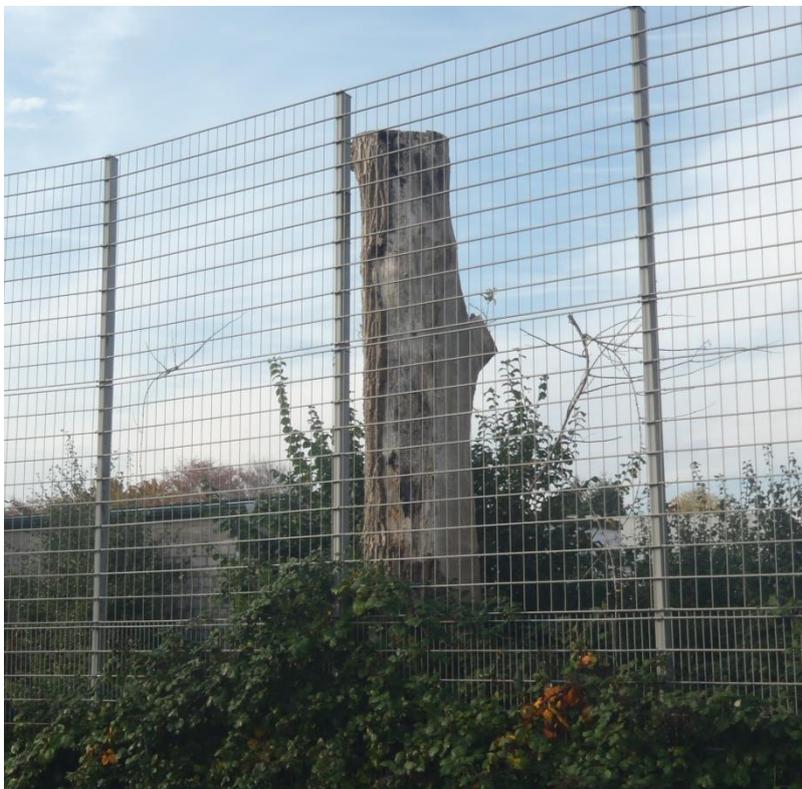
Datenblatt I/01

Standort: Sportplatz Gemeinschaftsschule
Baum: Pappel
Schadbild: Abgestorben
Maßnahme(n): Kürzung unterhalb der Zaunhöhe. Der abgesägte Teil verbleibt vor Ort als Totholz

Erledigt

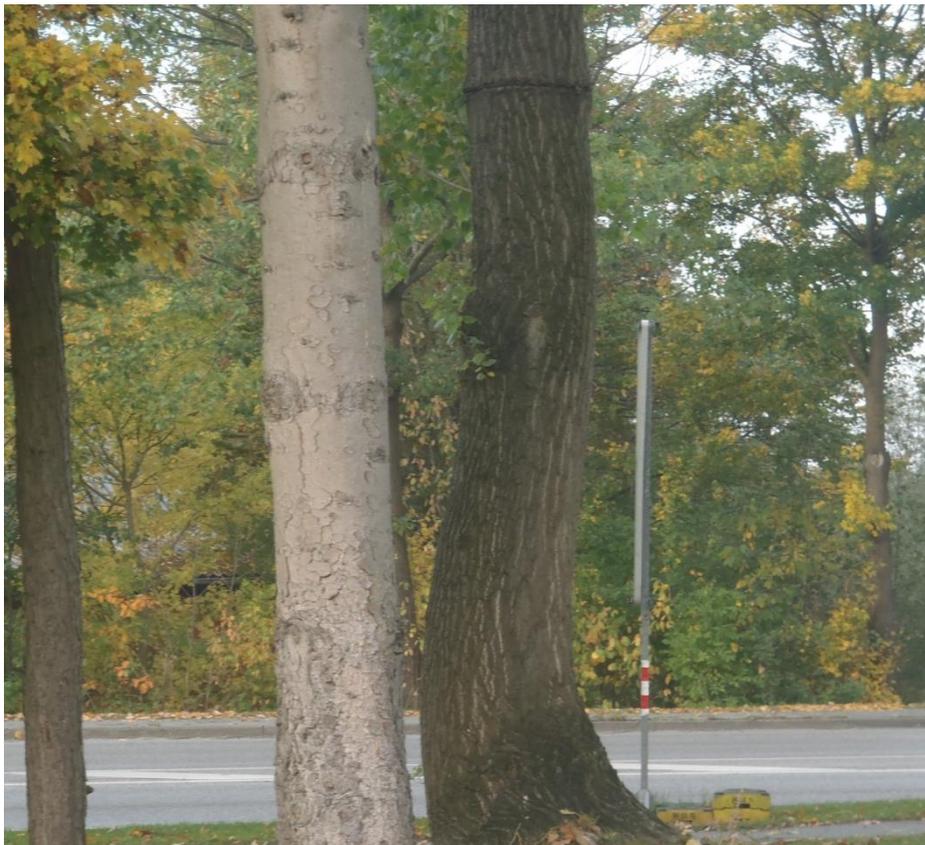
Datenblatt I/02

Standort: Sportplatz Gemeinschaftsschule / Bundesstraße

Baum: Pappel

Schadbild: Eingewachsenes Stahlseil

Maßnahme(n): Keine Bruchgefahr

Keine Maßnahmen erforderlich

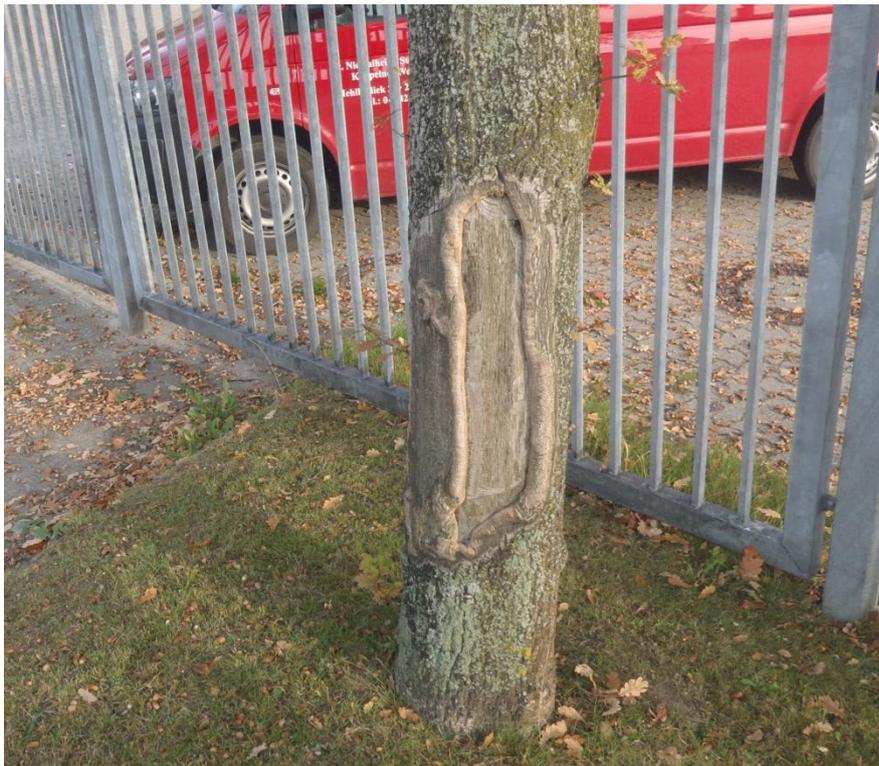
Datenblatt I/03

Standort: Pflanzstreifen Mehlbydiek

Baum: Eiche

Schadbild: Anfahrtschaden

Maßnahme(n): Die Eiche hat von den Rändern aus begonnen, die Wundfläche zu überwallen.

Keine Maßnahmen erforderlich

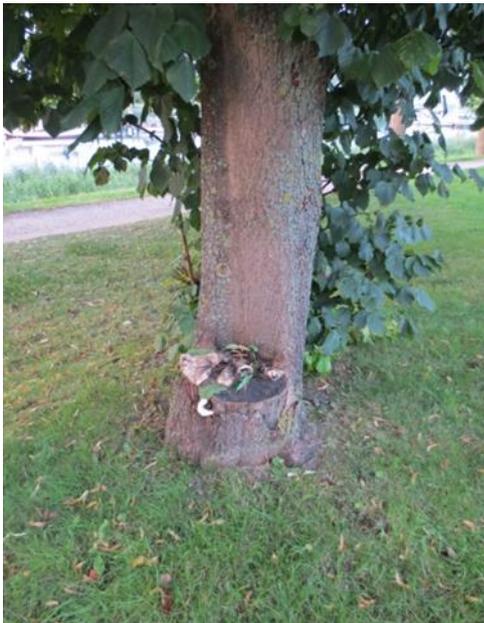
Datenblatt I/04

Standort: Südhafen, Museumshafen
Baum: Feldahorn
Schadbild: Holzersetzer Pilz
Maßnahme(n): Der Baum ist ohne Zukunft und sollte zugunsten der daneben wachsenden Linde gefällt werden. Ersatzpflanzung.

Erledigt

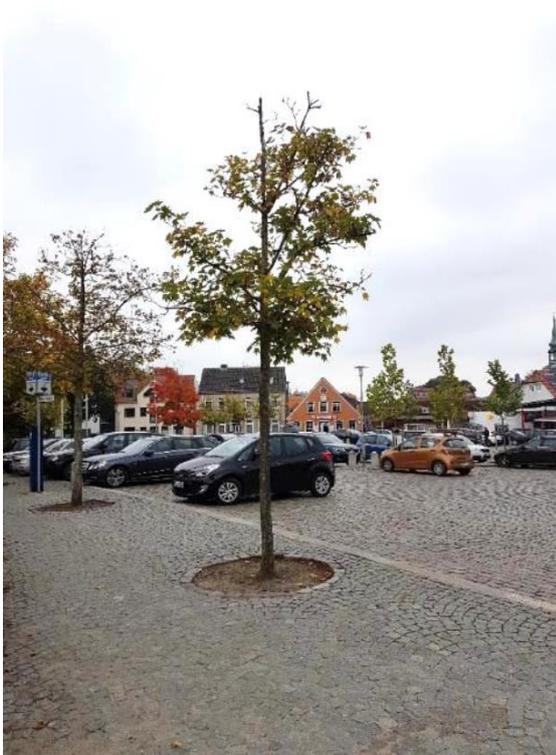
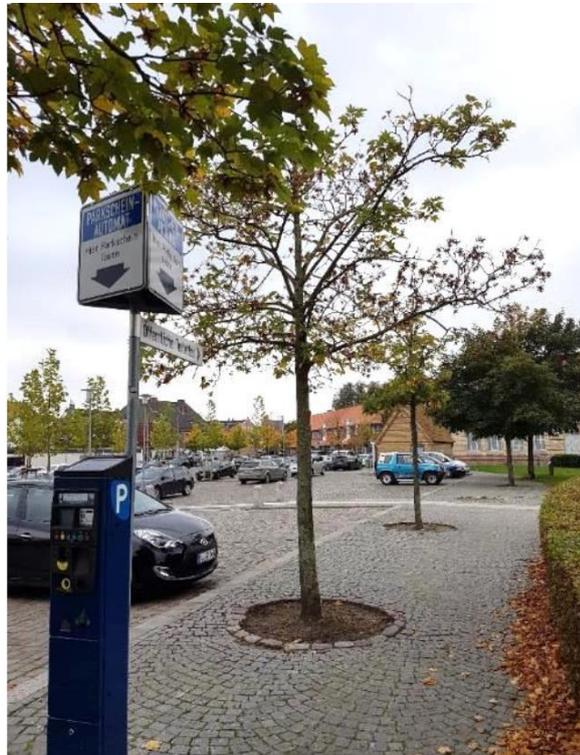
Datenblatt I/05

Standort:	Großparkplatz Wassermühlenstraße, Gehwegbereich
Bäume:	2 Bergahorne
Schadbild:	mattwüchsig, im oberen Kronenbereich zurücksterbend
Ursache:	zu kleine Pflanzgrube
Maßnahme(n):	Ersatz an gleicher Stelle, vergrößerte Pflanzgrube mit Bodenaustausch, Tiefenlockerung, ggf. Einbau von Wurzelschutzbahn gegen Einwuchs von Wurzeln in Pflaster, Langzeitdünger oder Kompostanreicherung

Erledigt

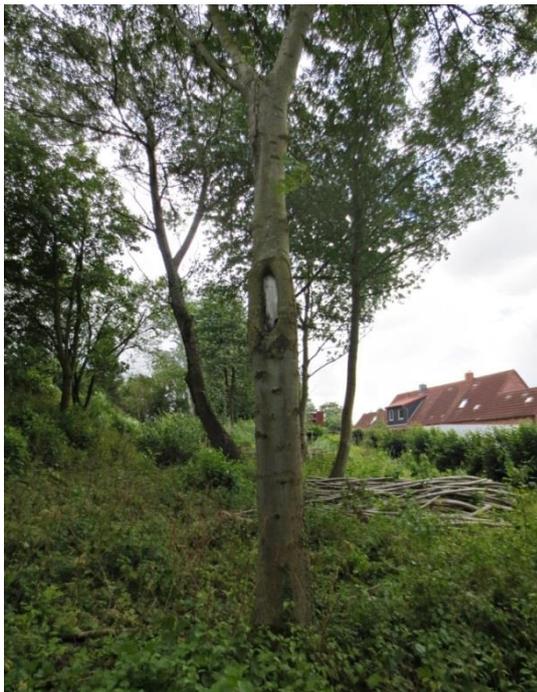
Datenblatt I/06

Standort: Pflanzstreifen zwischen Firma Knutzen und Grüne Straße

Baum: Esche

Schadbild: abgestorben, Bruchgefahr

Maßnahme(n): Fällung

Erledigt

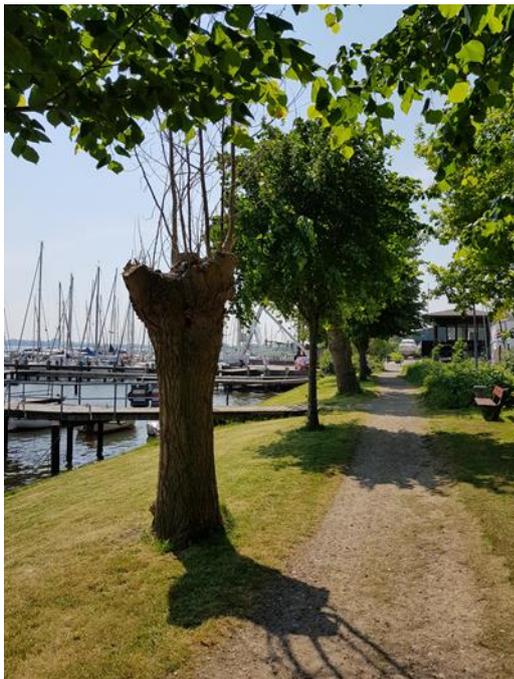
Datenblatt I/07

Standort: Nestleanlage – Bereich Segelschule

Baum: Kopfpappel

Schadbild: abgestorben

Maßnahme(n): Fällung und Ersatzpflanzung

Erledigt

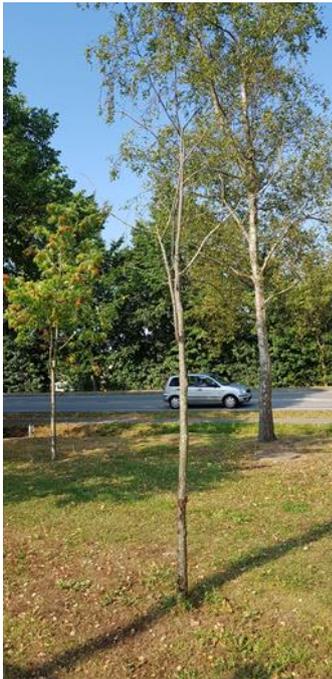
Datenblatt I/08

Standort: Hindenburgstraße – Sportplatz A (in der Nähe B199)

Baum: Vogelbeere

Schadbild: abgestorben

Maßnahme(n): Fällung und Ersatzpflanzung

Erledigt

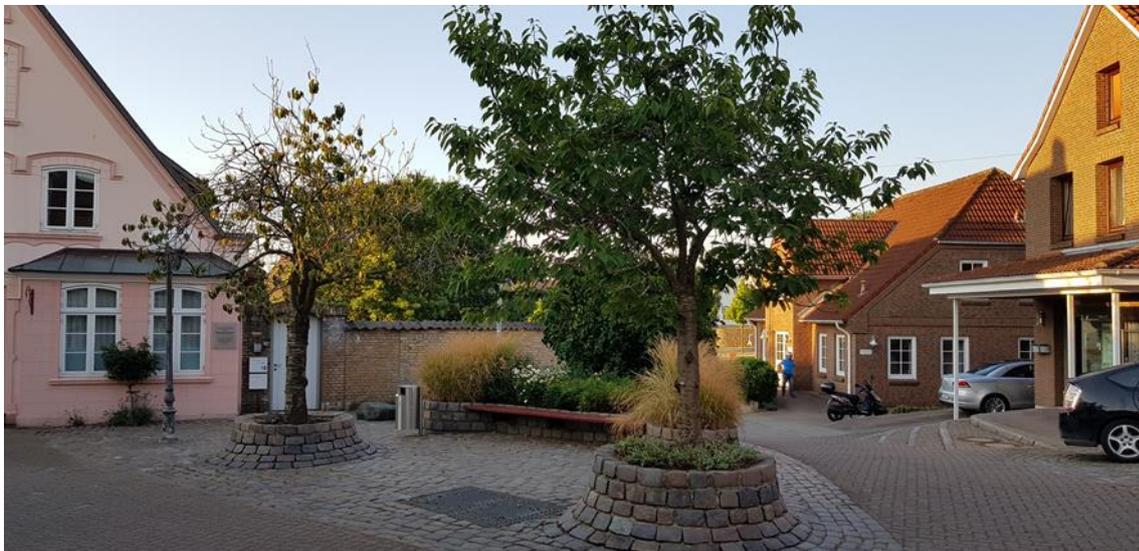
Datenblatt I/10

Standort: Mühlenstraße

Baum: Zwei Zierkirschen

Schadbild: Grenzen der Lebenserwartung erreicht. Die links im Bild befindliche Kirsche zeigt erste Absterbeerscheinungen.

Maßnahme(n): Fällung der linken Kirsche. Ersatz an gleicher Stelle durch eine langsamwüchsige, klein bleibende Lindenart (z.B. *Tilia cordata* „Roelvo“ oder „Winter orange“). Bodenaustausch und Tiefenlockerung, rechtzeitige Kronenpflege.

Erledigt

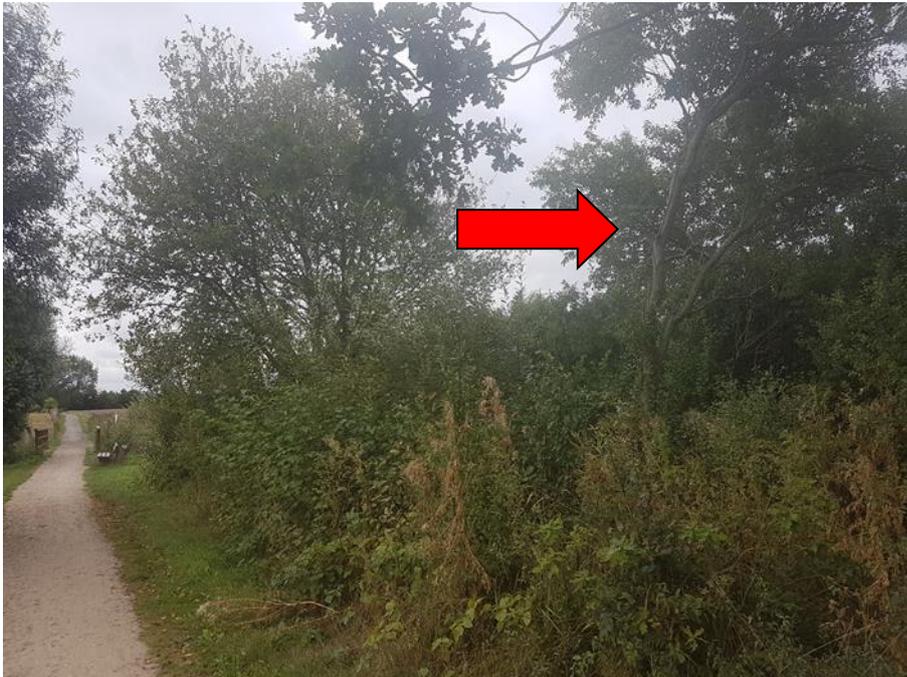
Datenblatt I/11

Standort: Wanderweg nach Arnis – Bereich Klärwerk

Baum: Pflaume (gegenüber zweitletzter Kopfweide)

Schadbild: Riss im Stammfußbereich, Standsicherheit nicht mehr gewährleistet.

Maßnahme(n): Fällung, Totholz verbleibt vor Ort, keine Nachpflanzung aufgrund des dichten Bewuchses

Erledigt

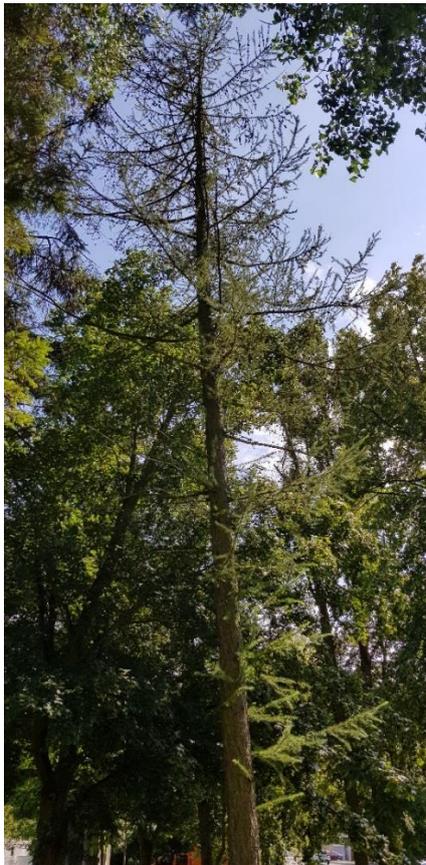
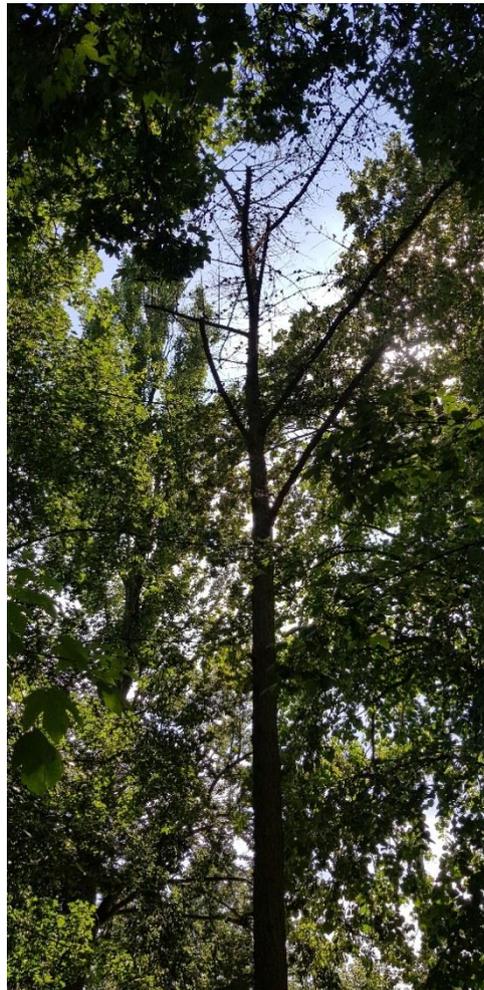
Datenblatt I/12

Standort: Grünstreifen zwischen B199 und Sportplatz A

Baum: zwei Lärchen

Maßnahme(n): Fällung und Ersatzpflanzung

Erledigt

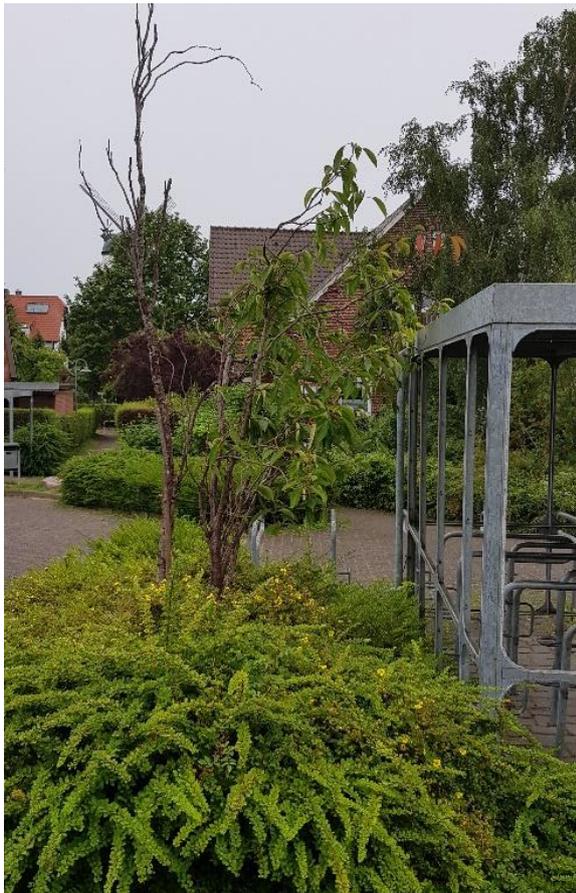
Datenblatt I/14

Standort: ZOB, oberer hinterer Parkplatz

Baum: Säulenkirsche

Maßnahme(n): Fällung, Standortverbesserung und Ersatzpflanzung (Feldahorn) vor Ort

Erledigt

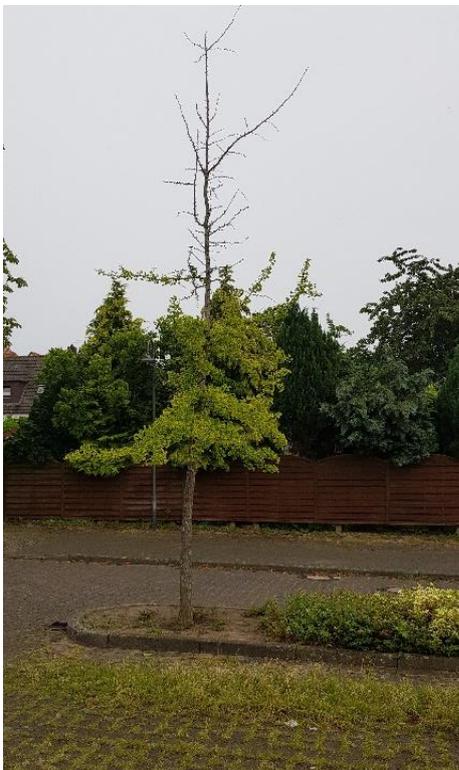
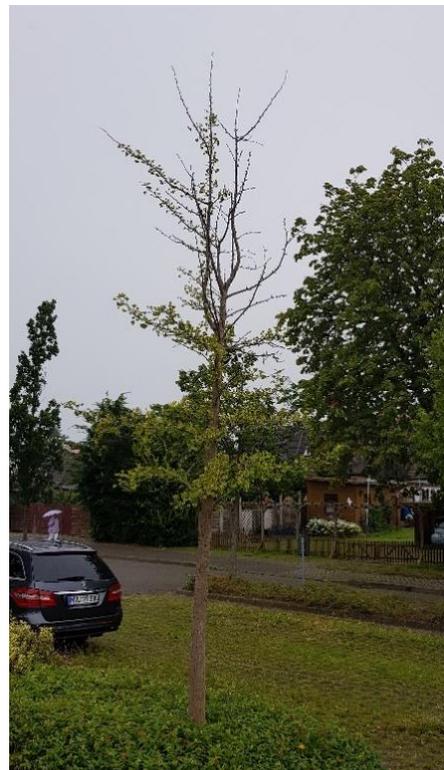
Datenblatt I/15

Standort: ZOB, unterer hinterer Parkplatz

Baum: zwei Ginkgos

Maßnahme(n): Fällung, Standortverbesserung und Ersatzpflanzung (zwei Säulenweißbuchen) vor Ort

Erledigt

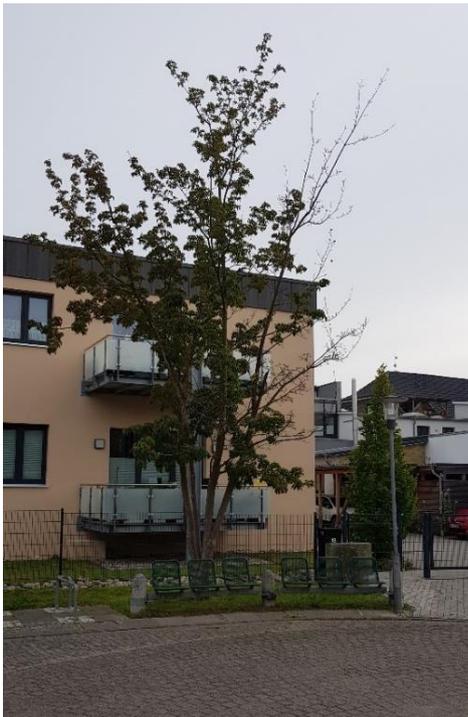
Datenblatt I/16

Standort: Innenstadt, Jöns-Hof-Passage

Baum: Ahorn

Maßnahme(n): Fällung und Ersatzpflanzung (zwei Kornelkirschen als Großsträucher) vor Ort

Erledigt

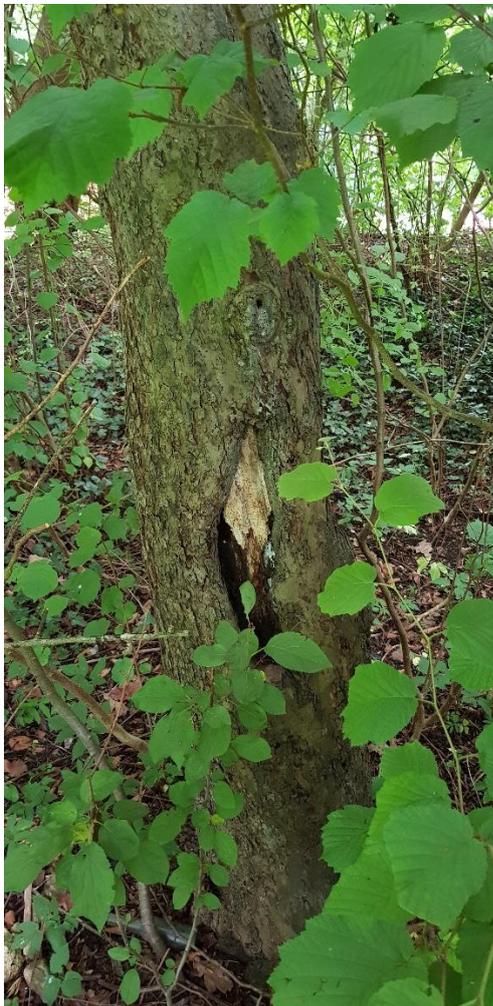
Datenblatt I/18

Standort: Innenstadt, an der Obstwiese zwischen Rathaus und Friedhof

Baum: Apfelbaum

Maßnahme(n): Fällung und Ersatzpflanzung (Apfelbaum) auf der Obstwiese. Der Baum wurde nicht komplett entfernt, sondern auf eine Höhe von 1,80 – 2,00m gekürzt. Der verbleibende Reststamm soll zukünftig der Tierwelt als Schutzhabitat dienen.

Erledigt

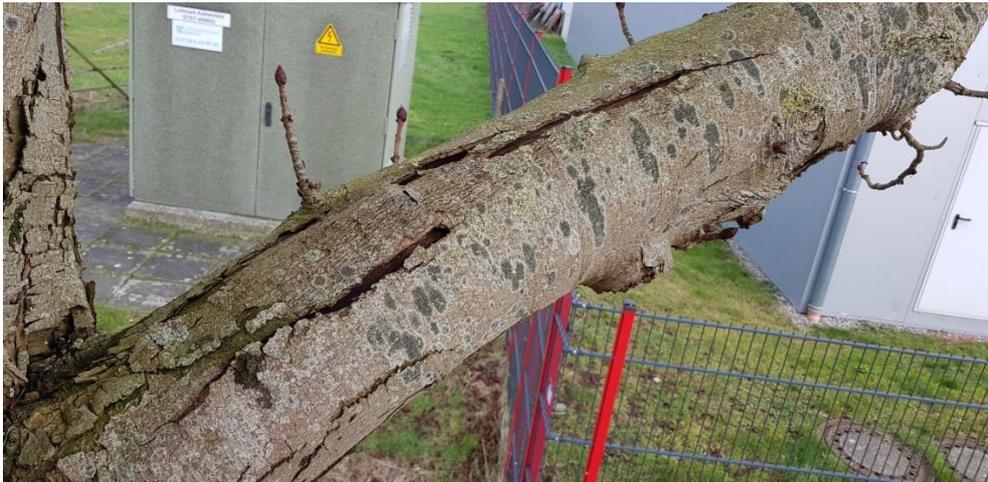
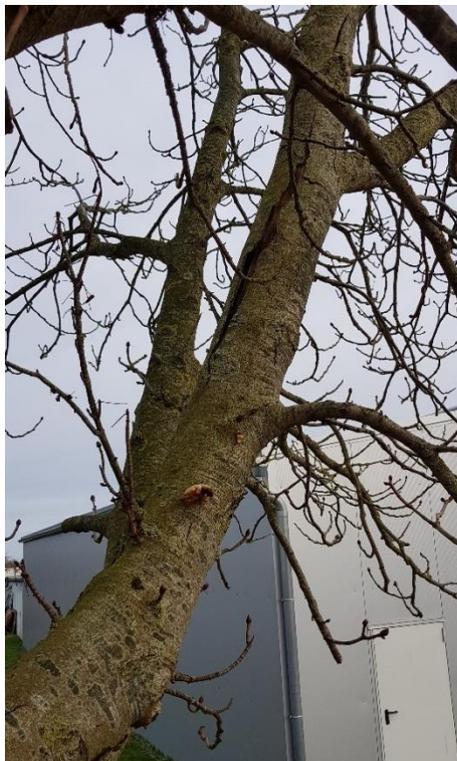
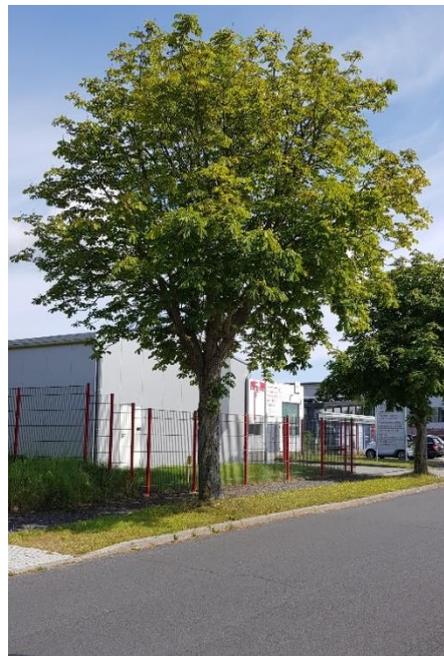
Datenblatt I/19

Standort: Bernhard-Liening-Straße

Baum: Kastanie

Maßnahme(n): Fällung und Ersatzpflanzung (Winterlinde) vor Ort

Erledigt

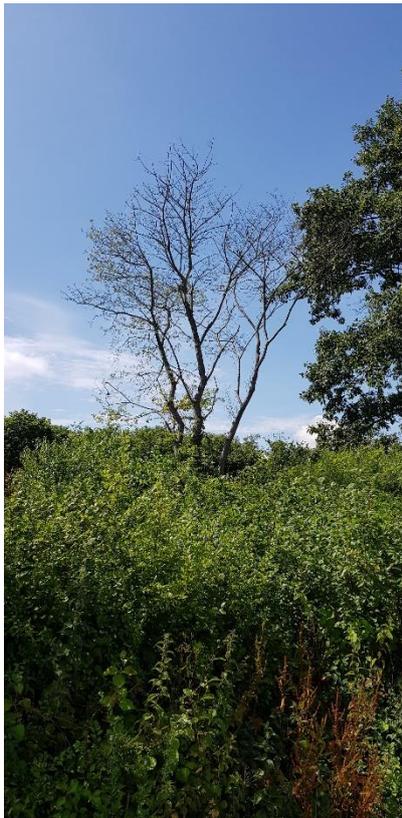
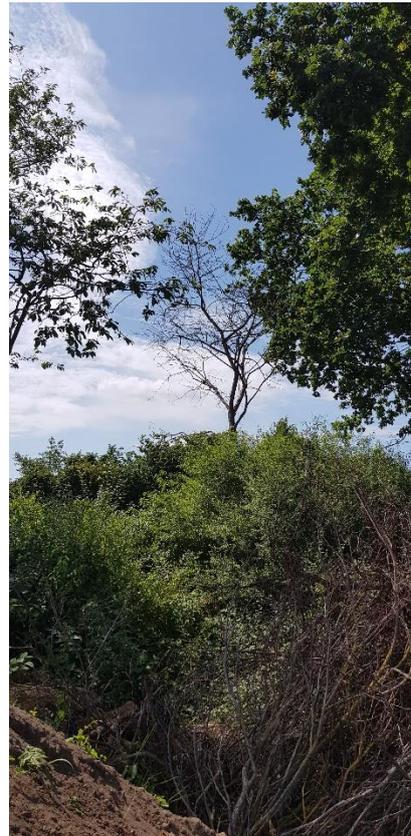
Datenblatt I/20

Standort: Ellenberg, Schredderplatz Sportanlage Loitmarkfeld
Baum: zwei Kirschen
Maßnahme(n): Fällung und Ersatzpflanzung (zwei Bergahorne) vor Ort

Erledigt

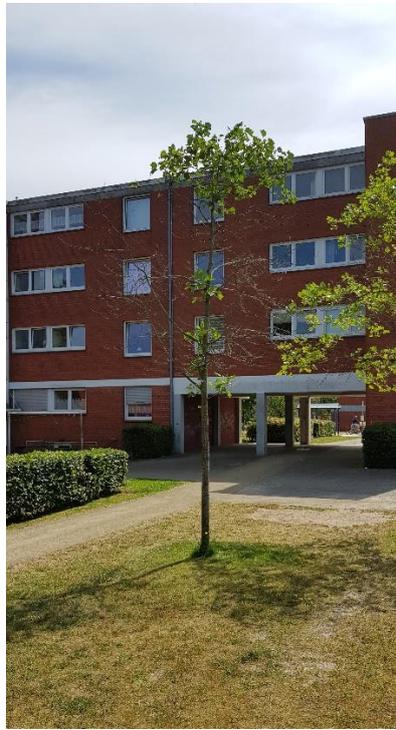
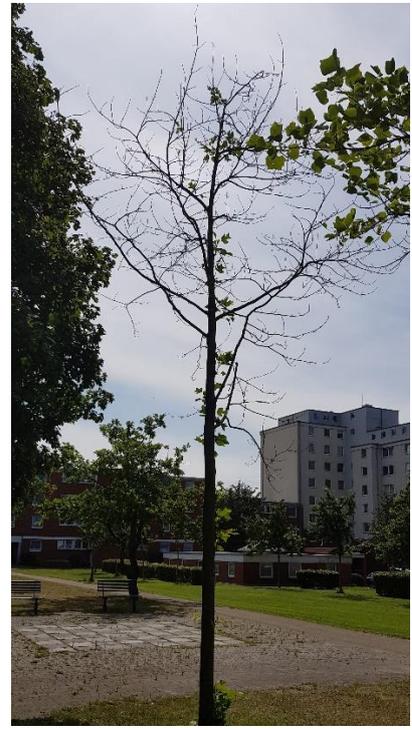
Datenblatt I/21

Standort: Ellenberg, Großspielplatz

Baum: vier Tulpenbäume, ein Zierapfel

Maßnahme(n): Fällung und Ersatzpflanzung nach Standortverbesserung: vier Winterlinden in die Schotterrasenfläche und eine kegelförmige Schwarzerle als Ersatz für den Zierapfel, da der Standort sehr nass ist.

Erledigt

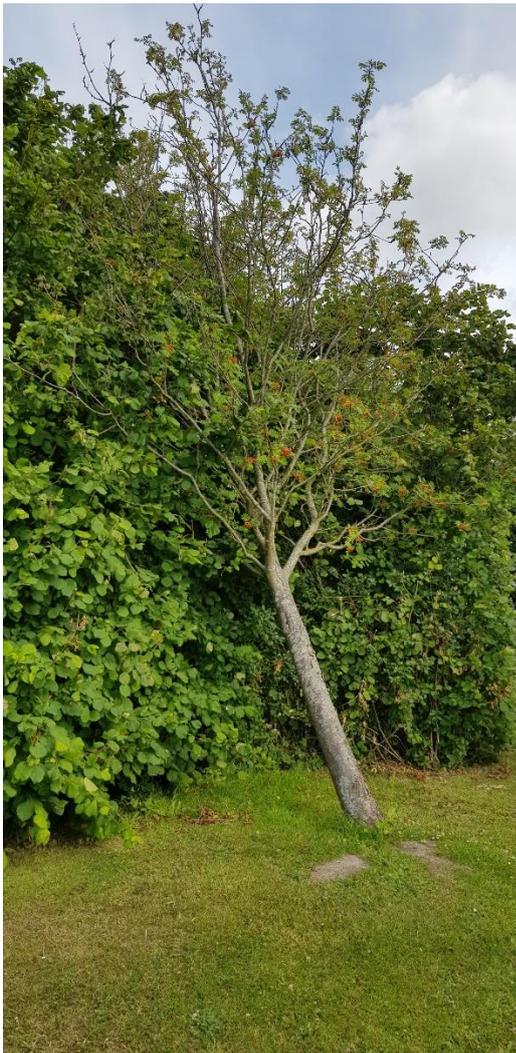
Datenblatt I/22

Standort: Barbarastraße (Anlage zwischen Gorch-Fock-Straße und Gartenweg)
Baum: Vogelbeere
Maßnahme(n): Fällung und Ersatzpflanzung (Traubeneiche) vor Ort

Erledigt

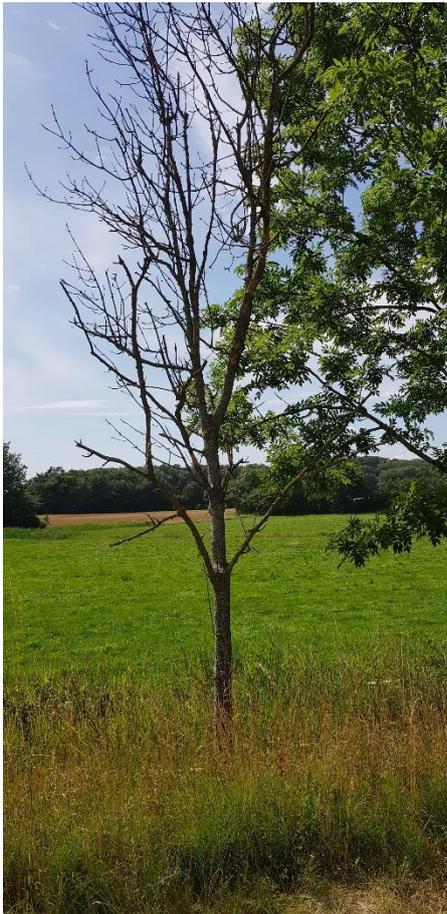
Datenblatt I/23

Standort: Weidefelder Straße, Nähe Abzweigung Strandweg
Baum: Esche
Maßnahme(n): Fällung und Ersatzpflanzung (eine Zitterpappel) vor Ort

Erledigt

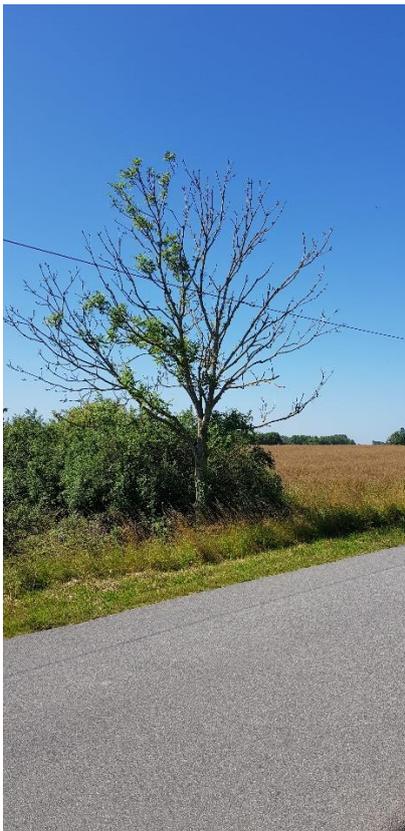
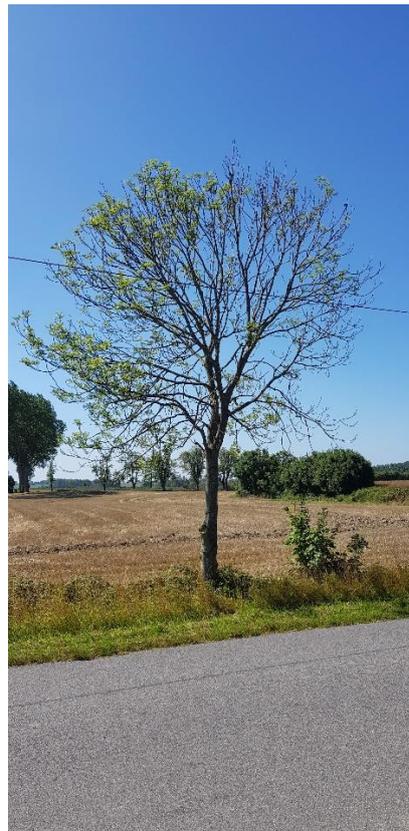
Datenblatt I/24

Standort: Strandweg

Baum: zwei Eschen

Maßnahme(n): Fällung und Ersatzpflanzung (zwei Zitterpappeln) vor Ort

Erledigt

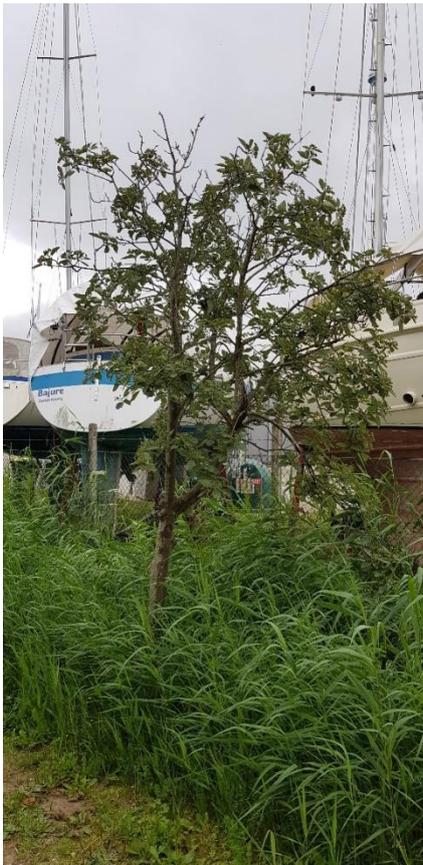
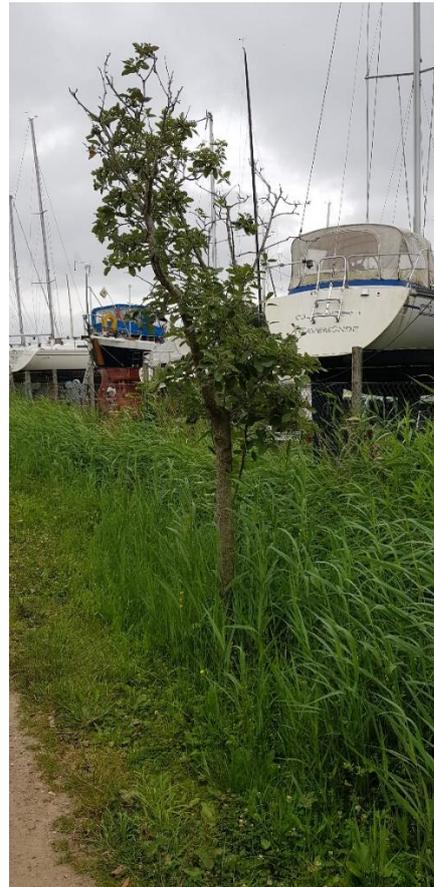
Datenblatt I/25

Standort: Grauhöfter Weg, Nähe Grillplatz

Baum: zwei Mehlbeeren

Maßnahme(n): Fällung und Ersatzpflanzung (zwei Mehlbeeren) an geeigneter Stelle

Erledigt

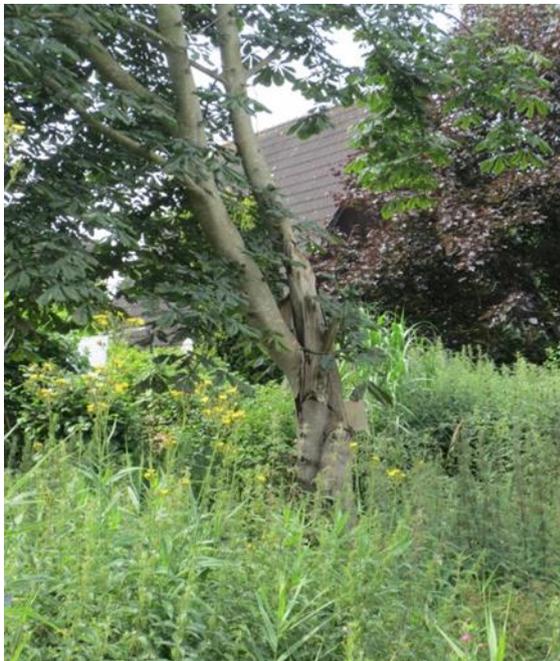
Datenblatt II/01

Standort: Rückeberg, Regenrückhaltebecken
Baum: Kastanie und Esche
Schadbild: ausgebrochene Kronenteile
Maßnahme(n): Fällung und Ersatzpflanzung vor Ort

**Bäume wurden gefällt. Das Regenrückhaltebecken soll in 2020 ausgebaggert werden.
Die Ersatzpflanzungen werden erst nach Abschluss der Baggerarbeiten durchgeführt.**

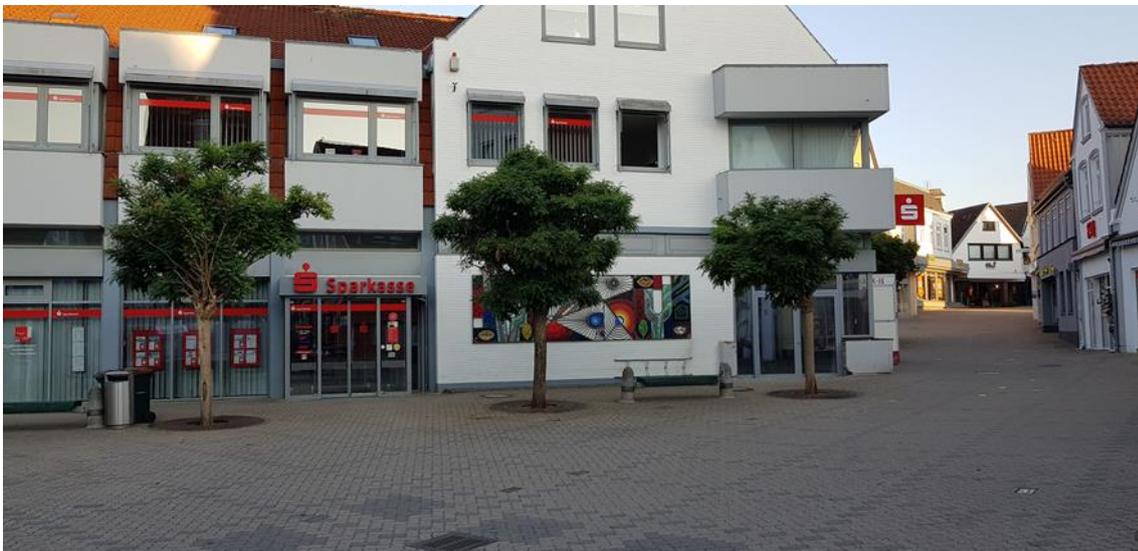
Datenblatt II/02

Standort:	Rathausmarkt
Baum:	Drei Kugelakazien / Kugelrobinien
Schadbild:	Die Robinien sind aufgrund von Alter, Trittbelastung und kleinen Pflanzgruben in keinem guten Zustand, stellen aber auch keine Gefährdung dar.
Maßnahme(n):	Vorerst keine. Bei einer zukünftigen Neugestaltung des Platzes ggf. Neupflanzung.

Maßnahmen erst bei Neugestaltung des Platzes erforderlich

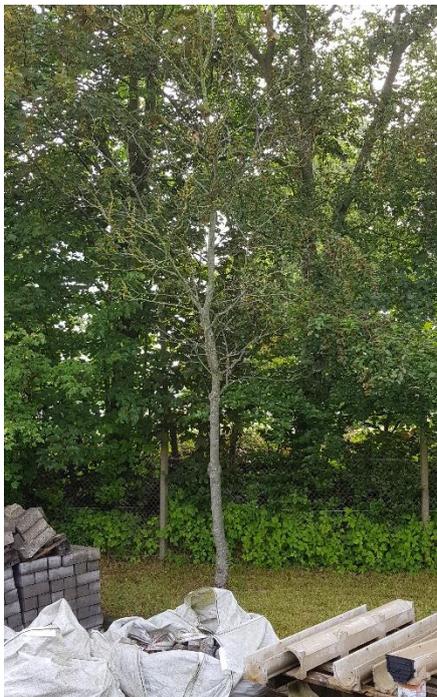
Datenblatt II/03

Standort: Betriebsgelände Bauhof
Baum: Mehlebeere
Empfehlung: Fällung und Ersatzpflanzung (Mehlebeere) auf dem Gelände an geeigneter Stelle

Anmerkung: Der Wirtschaftsausschuss ist am 29.10.2019 der Empfehlung grundsätzlich gefolgt. Die Mehlebeere kann gefällt werden. In Abweichung zur Empfehlung soll die Ersatzpflanzung allerdings nicht auf dem Betriebsgelände des Bauhofes erfolgen, damit zwischen vorhandenem Baumbestand und Neuanpflanzung keine Konkurrenzsituation entsteht.

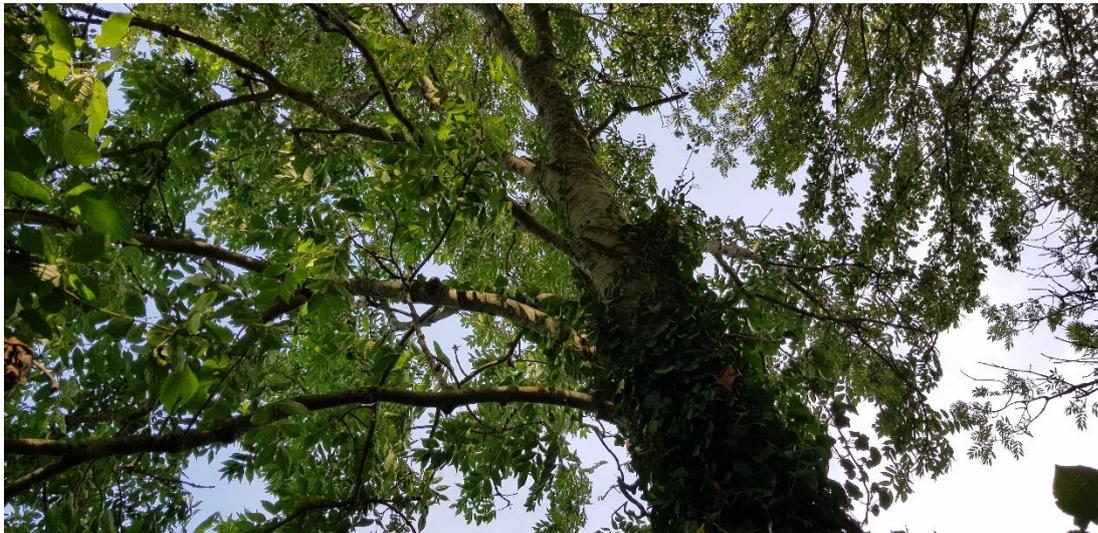
Datenblatt III/1

Standort: Verlobungsgang (Wanderweg zwischen Neukappeln und B199), Wall zwischen Wanderweg und Baumarkt)

Baum: 3 Eschen

Vorschlag: **Fällung. Ersatz durch Selbstaussaat im Bestand**

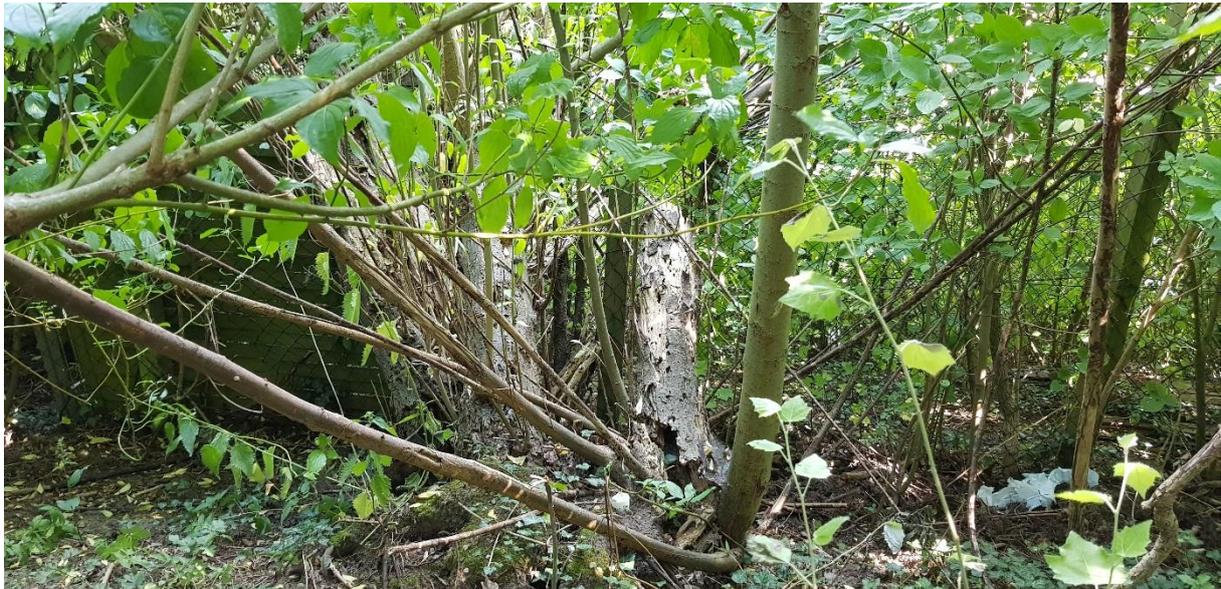
Datenblatt III/2

Standort: Verlobungsgang, Wall zwischen Wanderweg und Baumarkt, dicht am Zaun zum Baumarkt

Baum: 1 Weide

Vorschlag: **Fällung. Ersatz durch Selbstaussaat im Bestand**

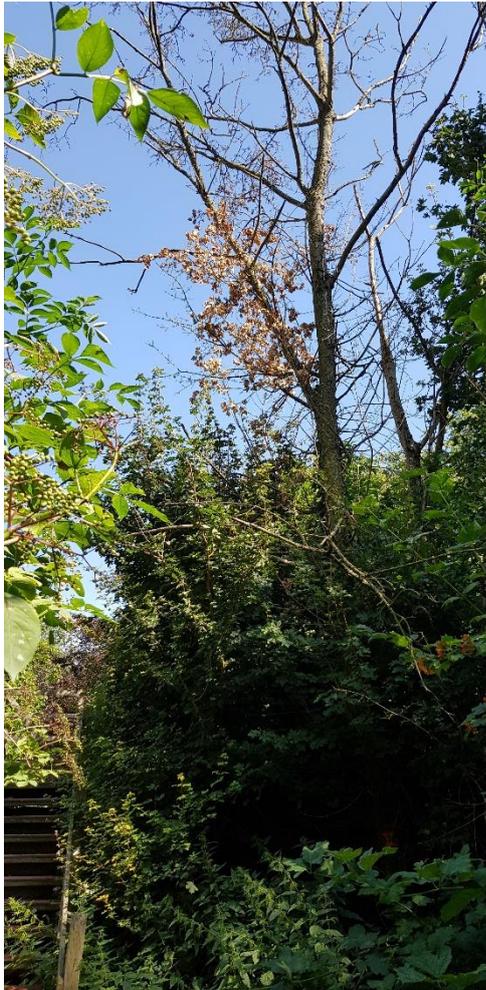
Datenblatt III/3

Standort: Gelände zwischen Grüner Straße und Möbelhaus Knutzen, an der Treppe
Richtung Möbelhaus Knutzen

Baum: 1 Feldahorn

Vorschlag: **Fällung. Ersatz an geeigneter Stelle (1 Feldahorn)**

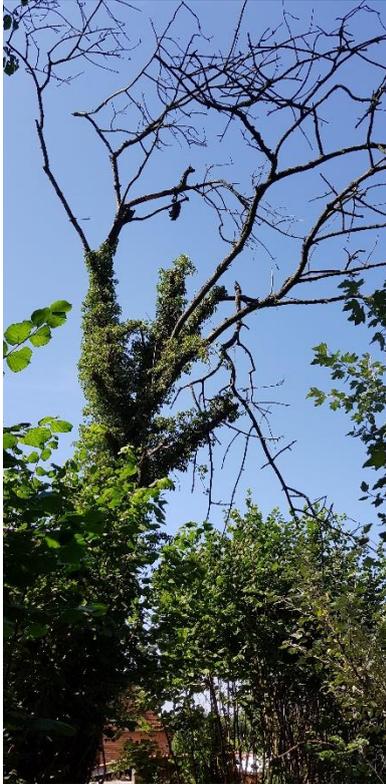
Datenblatt III/4

Standort: Knick zur Grünen Straße

Baum: 1 Kirsche

Vorschlag: **Fällung. Ersatz an geeigneter Stelle (1 Spitzahorn)**

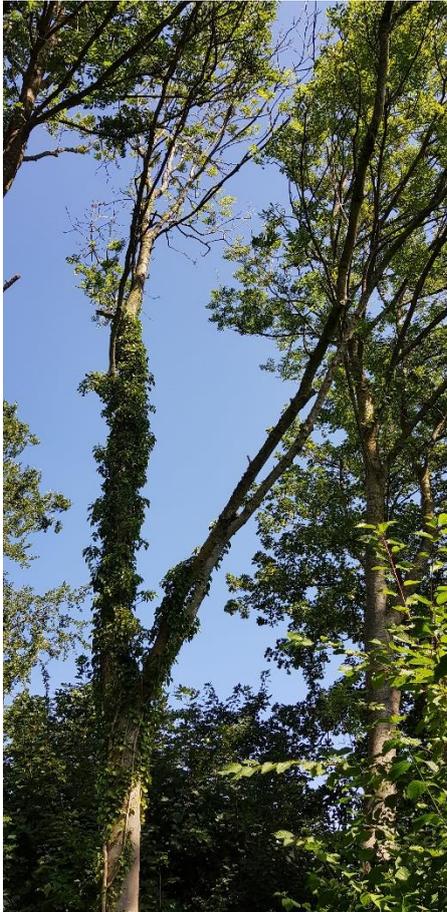
Datenblatt III/5

Standort: Gelände zwischen Grüner Straße und Möbelhaus Knutzen, in der hinteren Hälfte des Geländes

Baum: 1 Esche

Vorschlag: **Fällung. Ersatz an geeigneter Stelle (1 Bergahorn)**

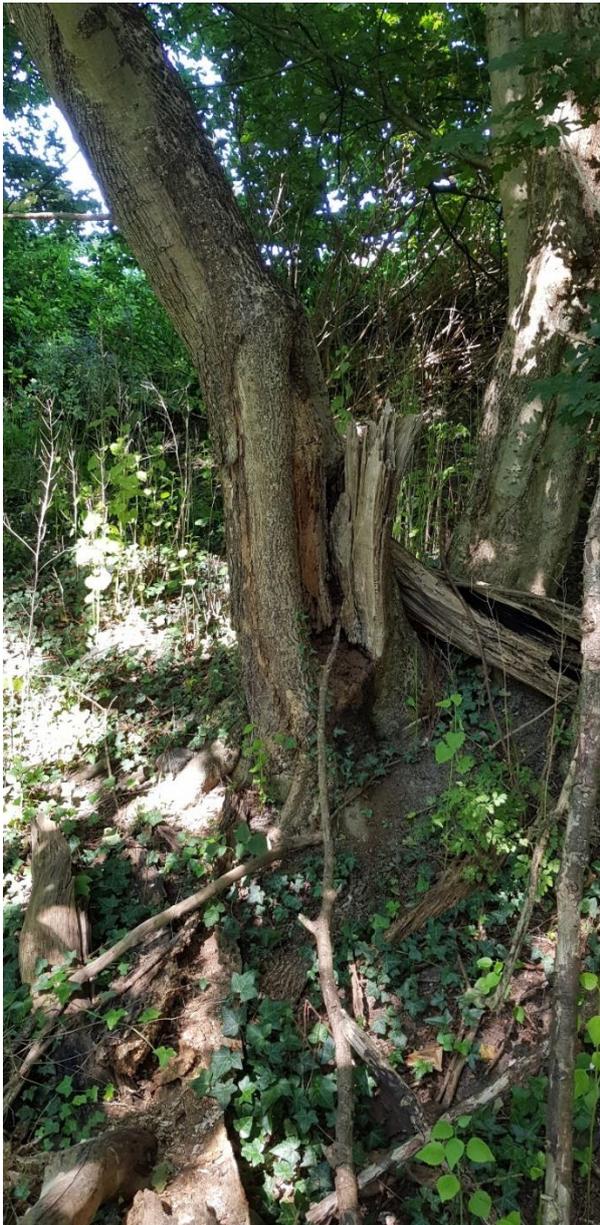
Datenblatt III/6

Standort: Böschung B201, auf halber Strecke zwischen Fußgängerampel Kappelholz und Kreuzung B199/B201

Baum: Ein Feldahorn

Vorschlag: **Fällung. Ersatz durch Selbstaussaat.**

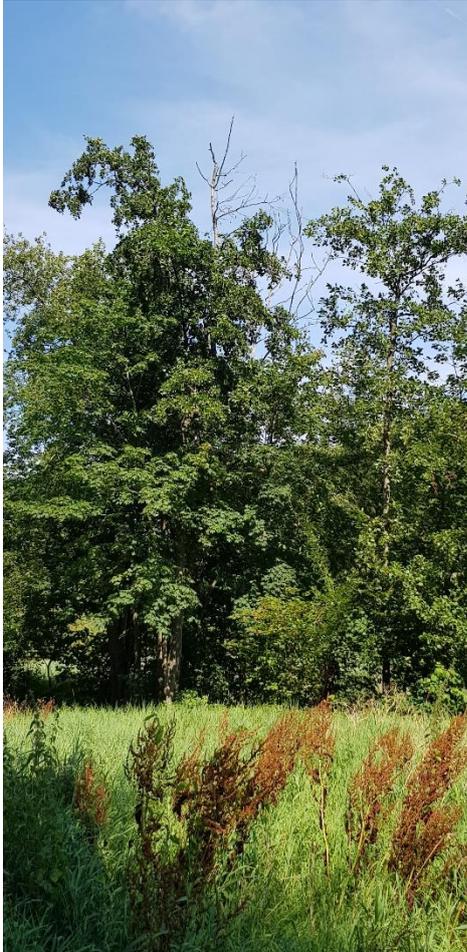
Datenblatt III/8

Standort: Hühholzteiche, Teichrand zum Wanderweg

Baum: 1 Esche

Vorschlag: **Fällung. Ersatz an geeigneter Stelle (1 Erle)**

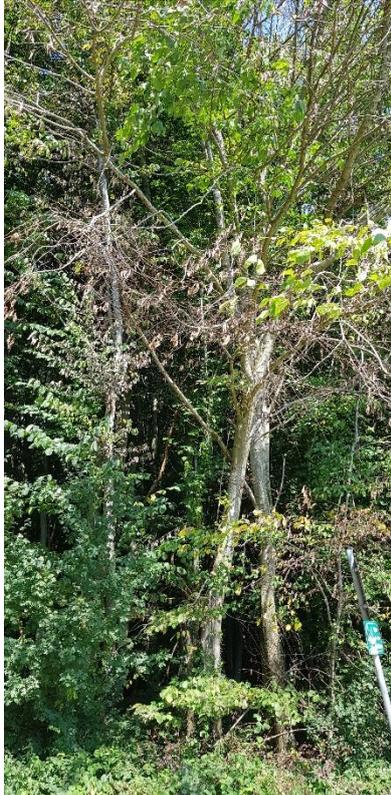
Datenblatt III/9

Standort: Gildekoppelweg, Nähe Pumpstation

Baum: 1 Ulme

Vorschlag: **Fällung. Ersatz an geeigneter Stelle (1 Erle)**

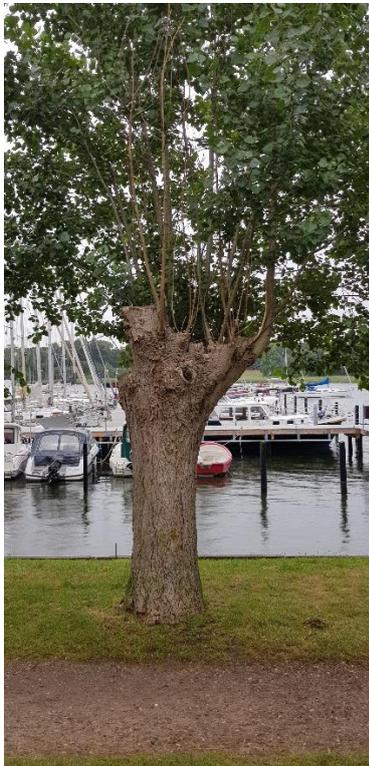
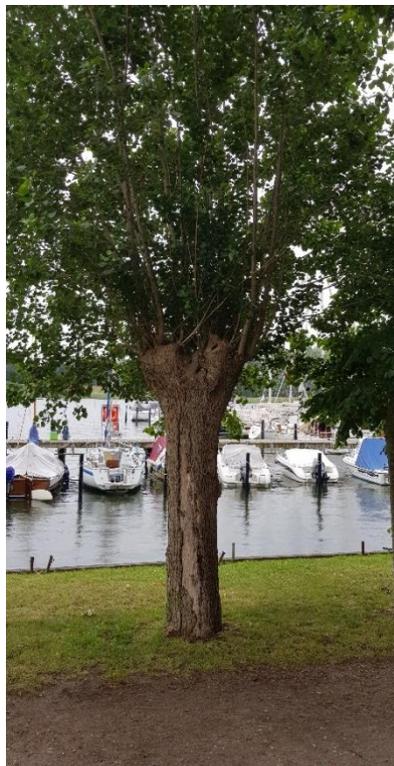
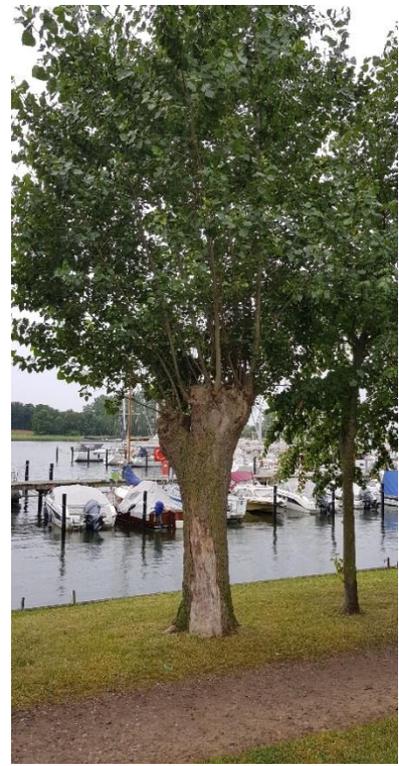
Datenblatt III/10

Standort: Am Südhafen, Abschnitt zwischen Museumshafen und Segelschule

Baum: drei Kopfpappeln

Anmerkung: Der Wirtschaftsausschuss hat die Bäume am 29.10.2019 begutachtet. Auch wenn die Bäume mittelfristig abgängig sind, ist die Standsicherheit nicht gefährdet. Deshalb sollen die Pappeln stehen bleiben und im Rahmen der nächsten Baumbegehung erneut begutachtet werden. Größere, ausbruchgefährdete Ständer wurden in der Zwischenzeit wie empfohlen entfernt.

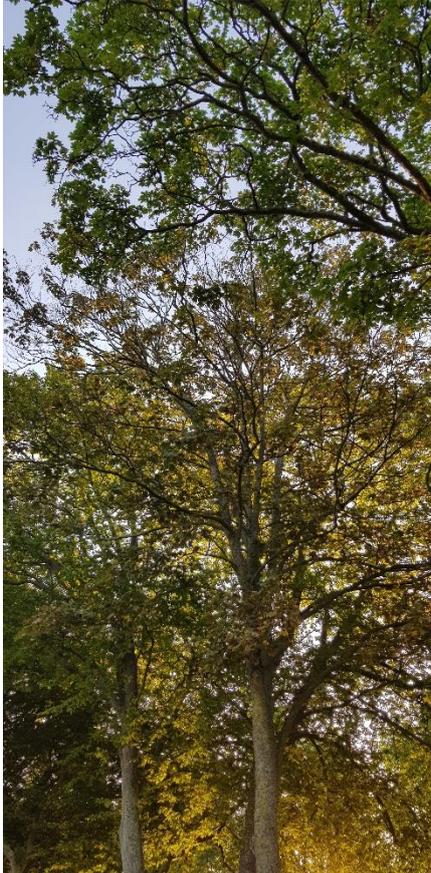
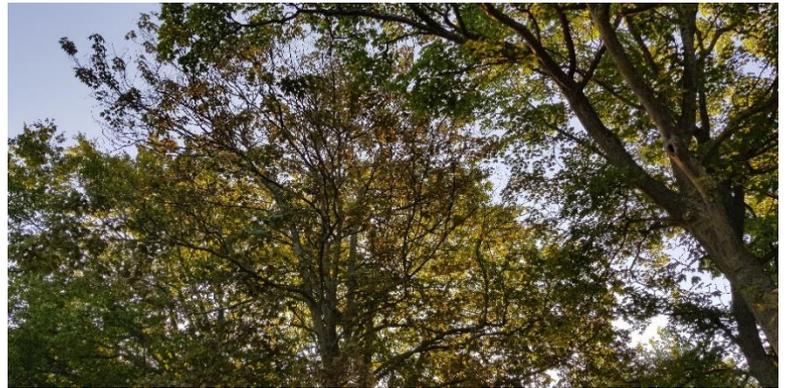
Datenblatt III/11

Standort: Am Südhafen, Nähe hinteres Tor Cremilk

Baum: 1 Ahorn

Vorschlag: **Fällung. Ersatz an geeigneter Stelle (1 Feldahorn)**

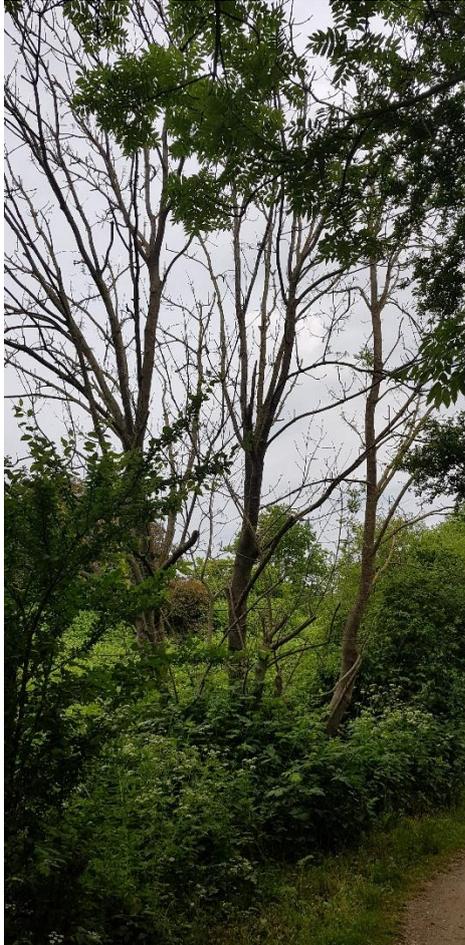
Datenblatt III/12

Standort: Wanderweg nach Arnis, an der nordöstlichen Ecke des Klärwerks

Baum: 1 Esche

Vorschlag: **Fällung. Ersatz an geeigneter Stelle (1 Feldahorn)**

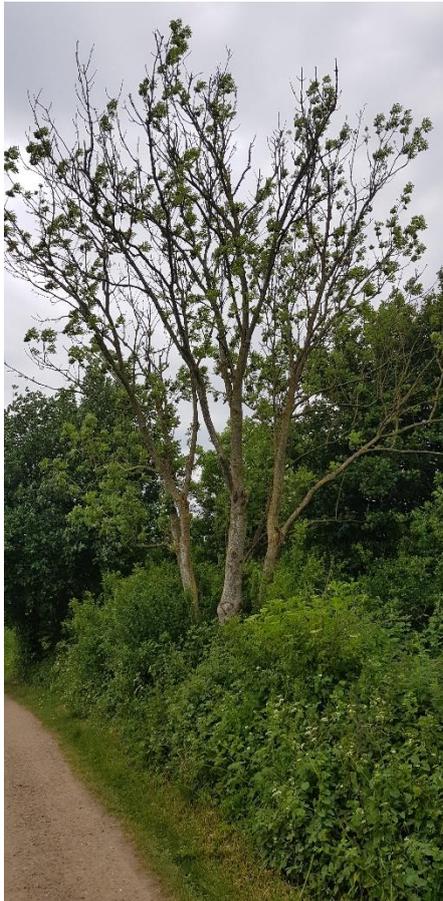
Datenblatt III/13

Standort: Wanderweg nach Arnis, zwischen Rückseite Klärwerk und Wanderweg

Baum: 1 Esche

Vorschlag: **Fällung. Ersatz an geeigneter Stelle (1 Stileiche)**
