Baumbegehung

Zusammenfassung der Ergebnisse

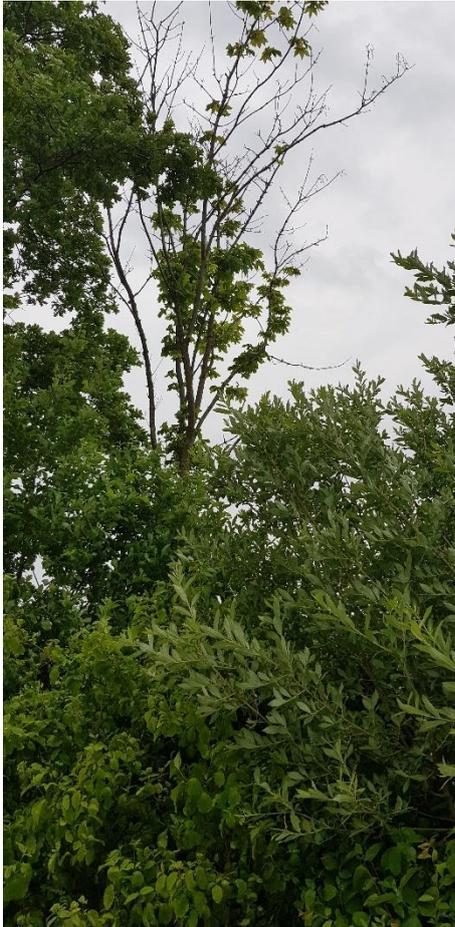
Datenblatt III/14

Standort: Wanderweg nach Arnis, ca. 40m vor der Brücke

Baum: 1 Ahorn

Vorschlag: **Fällung. Ersatz an geeigneter Stelle (1 Weißbuche)**

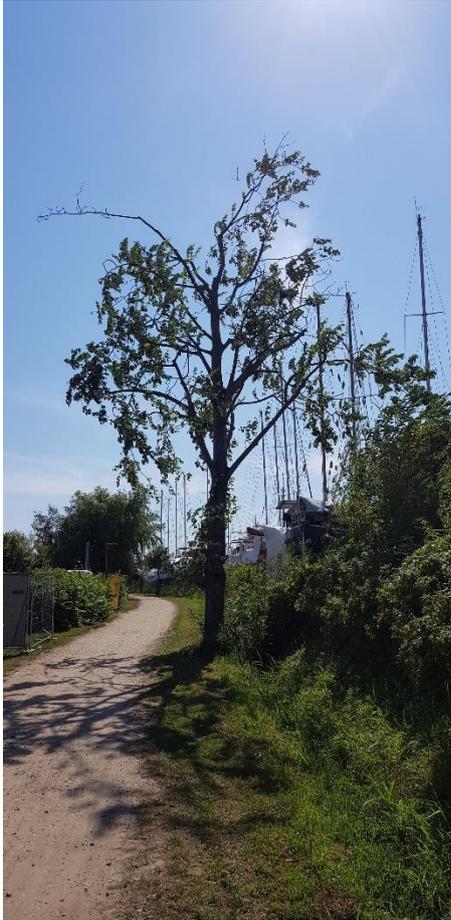
Datenblatt III/15

Standort: Grauhöfter Weg, Graben zwischen Wanderweg und Firmengelände Ancker

Baum: 1 Pappel

Vorschlag: **Fällung. Ersatz an geeigneter Stelle (1 Feldahorn)**

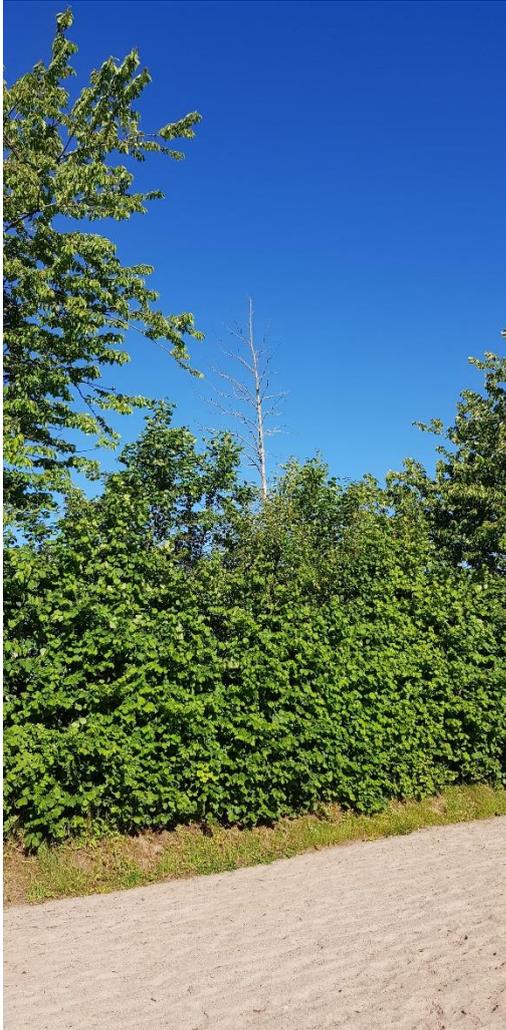
Datenblatt III/16

Standort: Spielplatz Stutebüll

Baum: 1 Erle

Vorschlag: **Fällung. Ersatz an geeigneter Stelle (1 Weißbuche)**

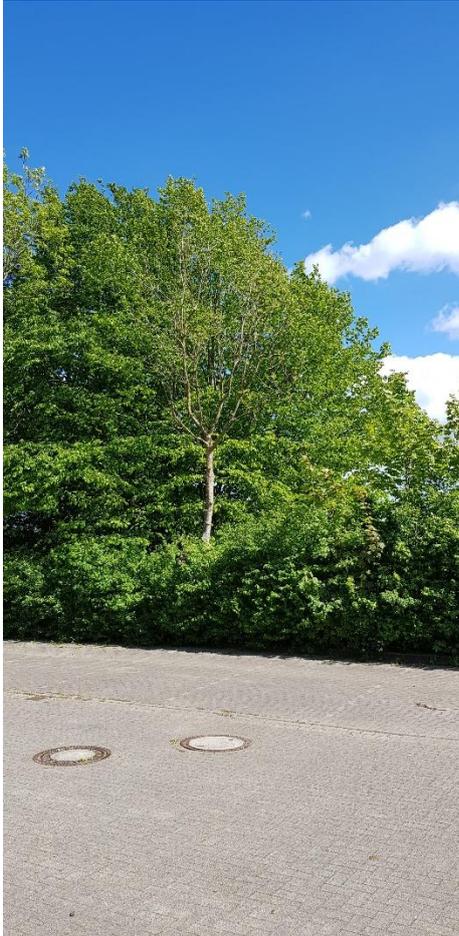
Datenblatt III/17

Standort: Sportplatz B, Wassermühlenstraße, Pflanzstreifen Richtung Firma Scanelec

Baum: 1 Esche

Vorschlag: **Fällung. Ersatz an geeigneter Stelle (1 Winterlinde)**

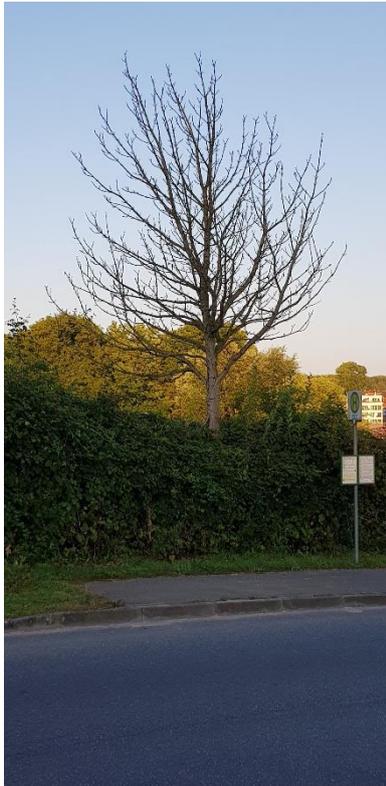
Datenblatt III/18

Standort: Eckernförder Straße (zwischen B203 und Jugendherberge)

Baum: 1 Kastanie

Vorschlag: **Fällung. Ersatz an geeigneter Stelle (1 Spitzahorn)**

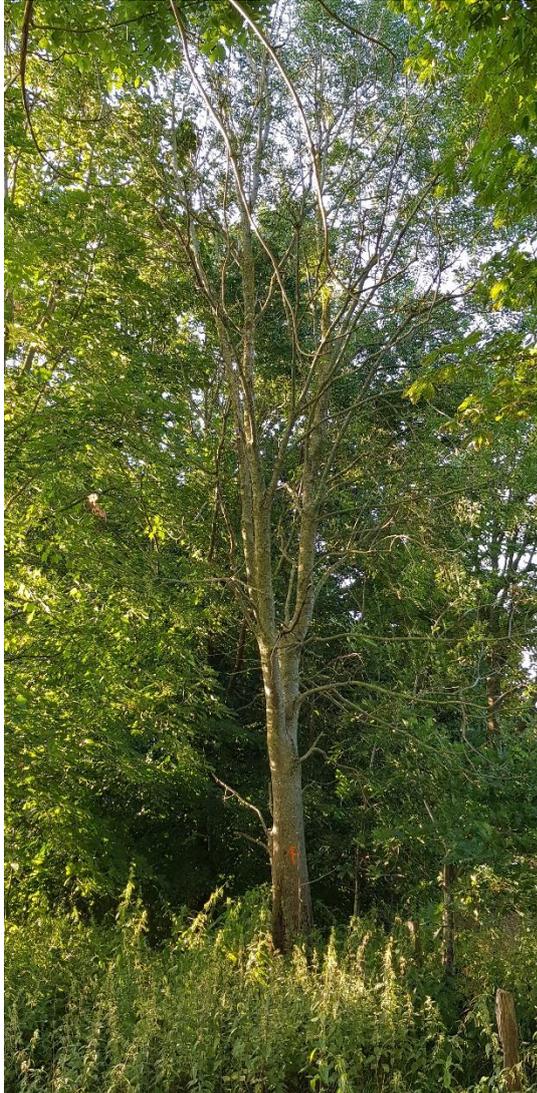
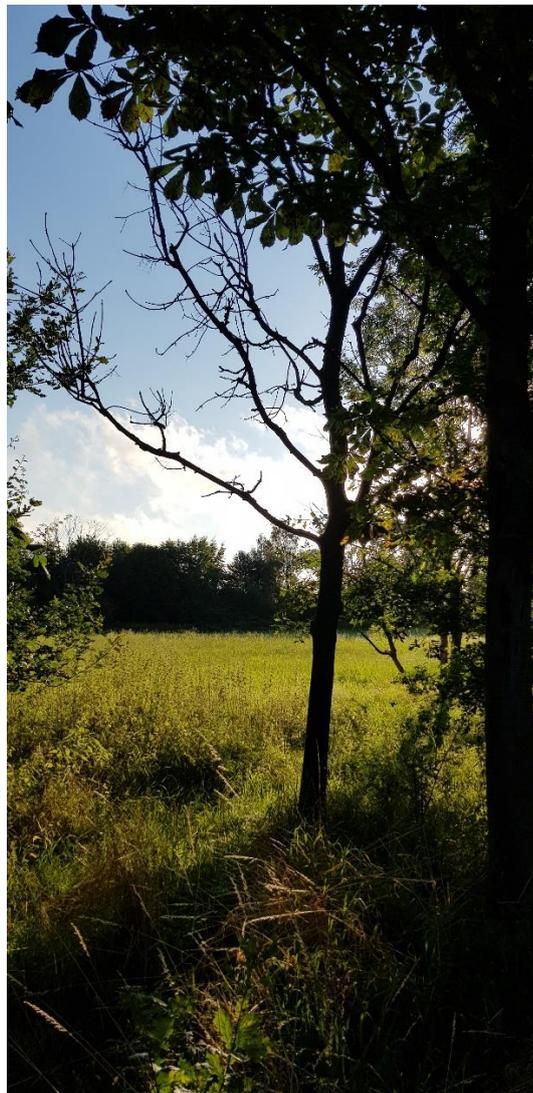
Datenblatt III/19

Standort: Eckernförder Straße, Pflanzstreifen zwischen Tankstelle und Fußgängerampel

Baum: 2 Eschen

Vorschlag: **Fällung. Ersatz an geeigneter Stelle (2 Stileichen)**

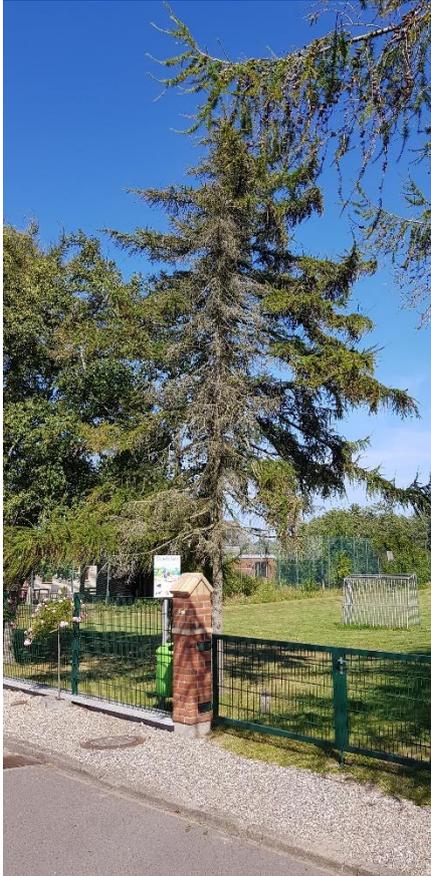
Datenblatt III/20

Standort: Spielplatz Olpenitz (Am Ehrenmal)

Baum: 1 Fichte

Vorschlag: **Fällung. Ersatz an geeigneter Stelle (1 Feldahorn)**
