Bauvorhaben: Neubau von Ferienwohnungen
Olpenitzer Dorfstraße 34-36, 24376 Kappen

Tragwerksplanung: Dipl.-Ing. (FH) Matthias Klatt -Beratender Ingenieur
Königstraße 29, 24837 Schleswig

Protokoll 1- Ortstermin am 12.08.2021 11:30 Uhr

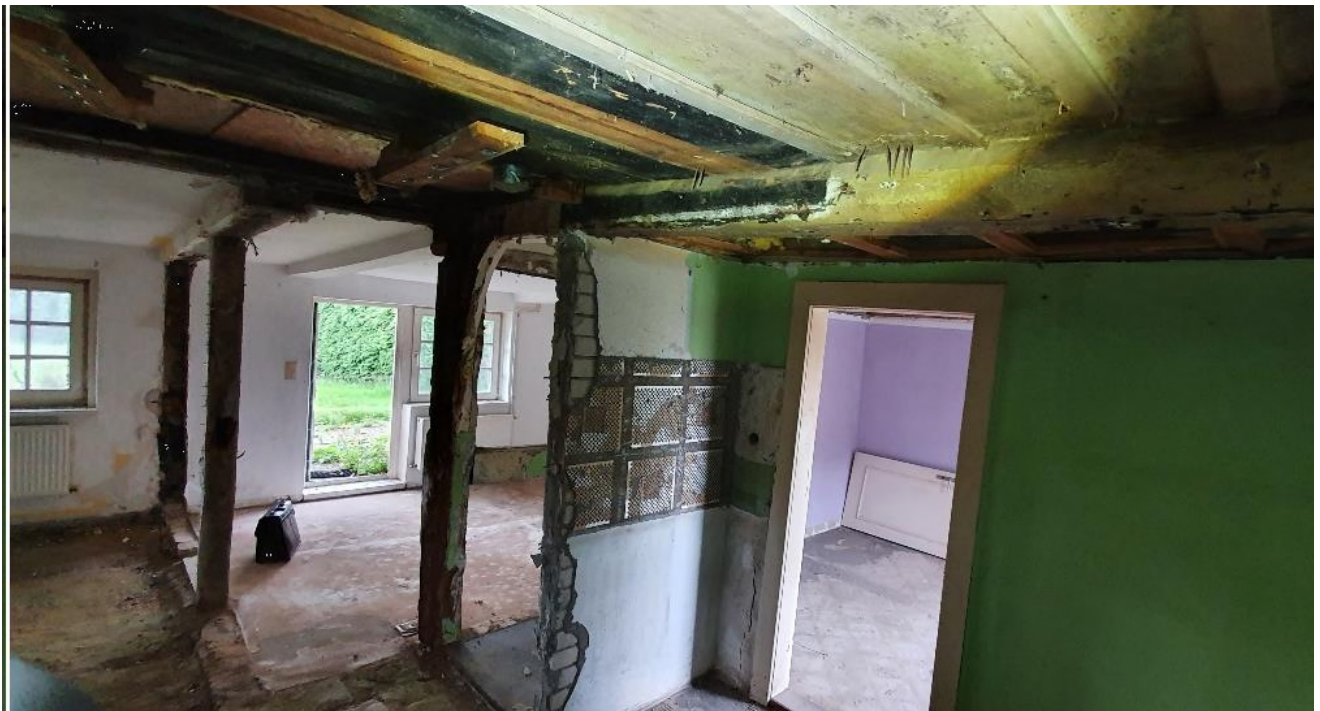
Foto 4- Blick in den Raum entfernte Innenwände

Im südlichen Gebäudeteil sind sämtliche Innenwände, die rechtwinklig zur südlichen Traufenwand verliefen, bereits entfernt worden. Teilweise sind noch Einzelstiele, ein wagerechter Riegel und eine Strebe vorhanden. Die Außenwand besitzt über eine Länge von 21,40 m keine aussteifende Innenwand. Der Zustand der verbleibenden Holzteile zeigt sich als extrem mangelhaft. Die Fußpunkte der Stützen und Streben sind total porös und durch Feuchtigkeit beschädigt. Unter der härter wirkenden, abgetrockneten Holzoberfläche befindet sich in den meisten Fällen nur noch Holzmehl. Die Hölzer können mit ein leichten Fußtritt zerstört werden.

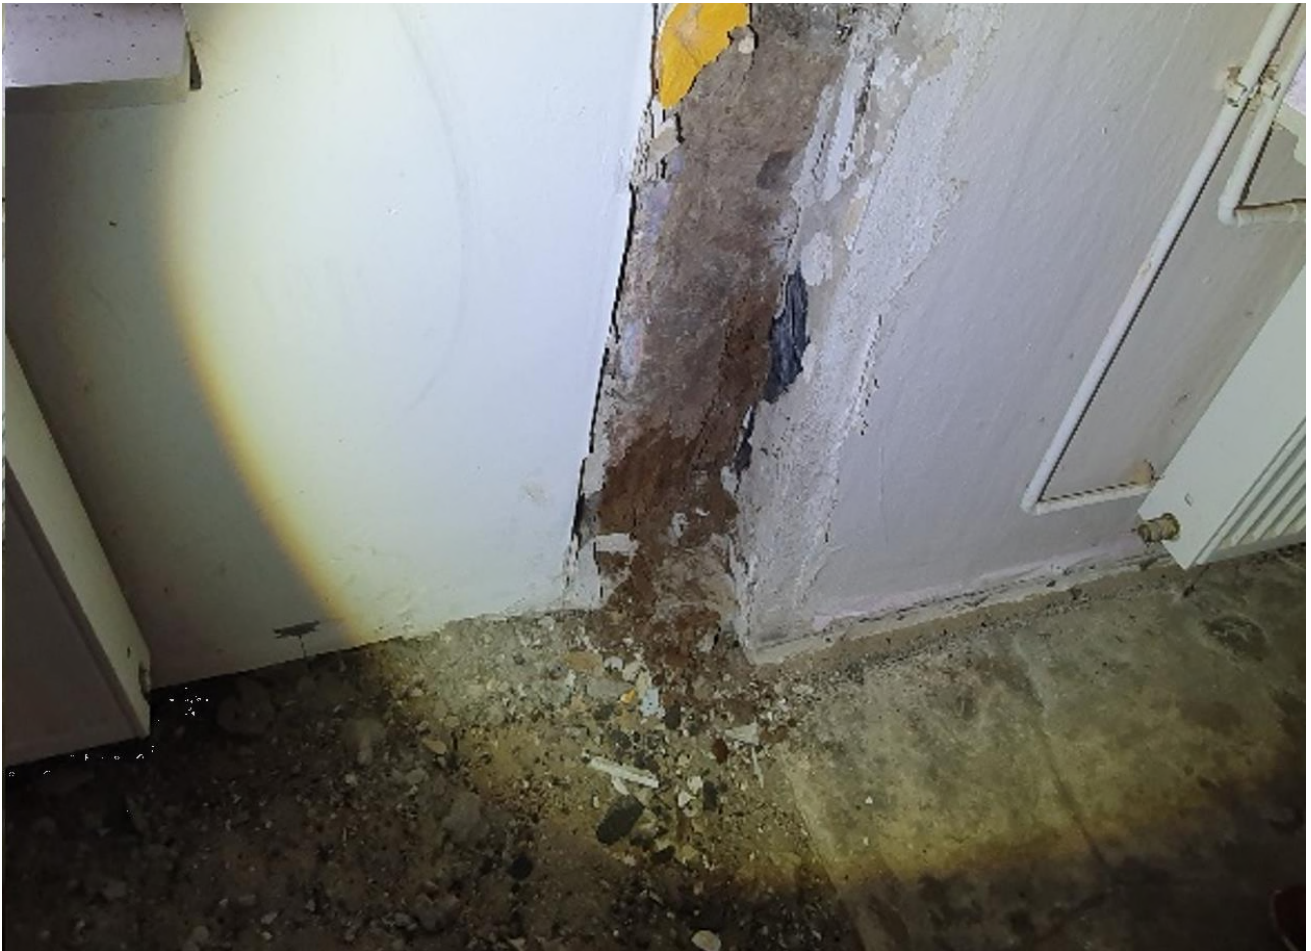
Foto 5- Blick auf entfernte Innenwand (Außenwandanschluss)

Im Bereich der entfernten Innenwand zeigen sich im Anschlussbereich an die Außenwand völlig zerstörte oder fehlende Fachwerkstiele der Außenwand.

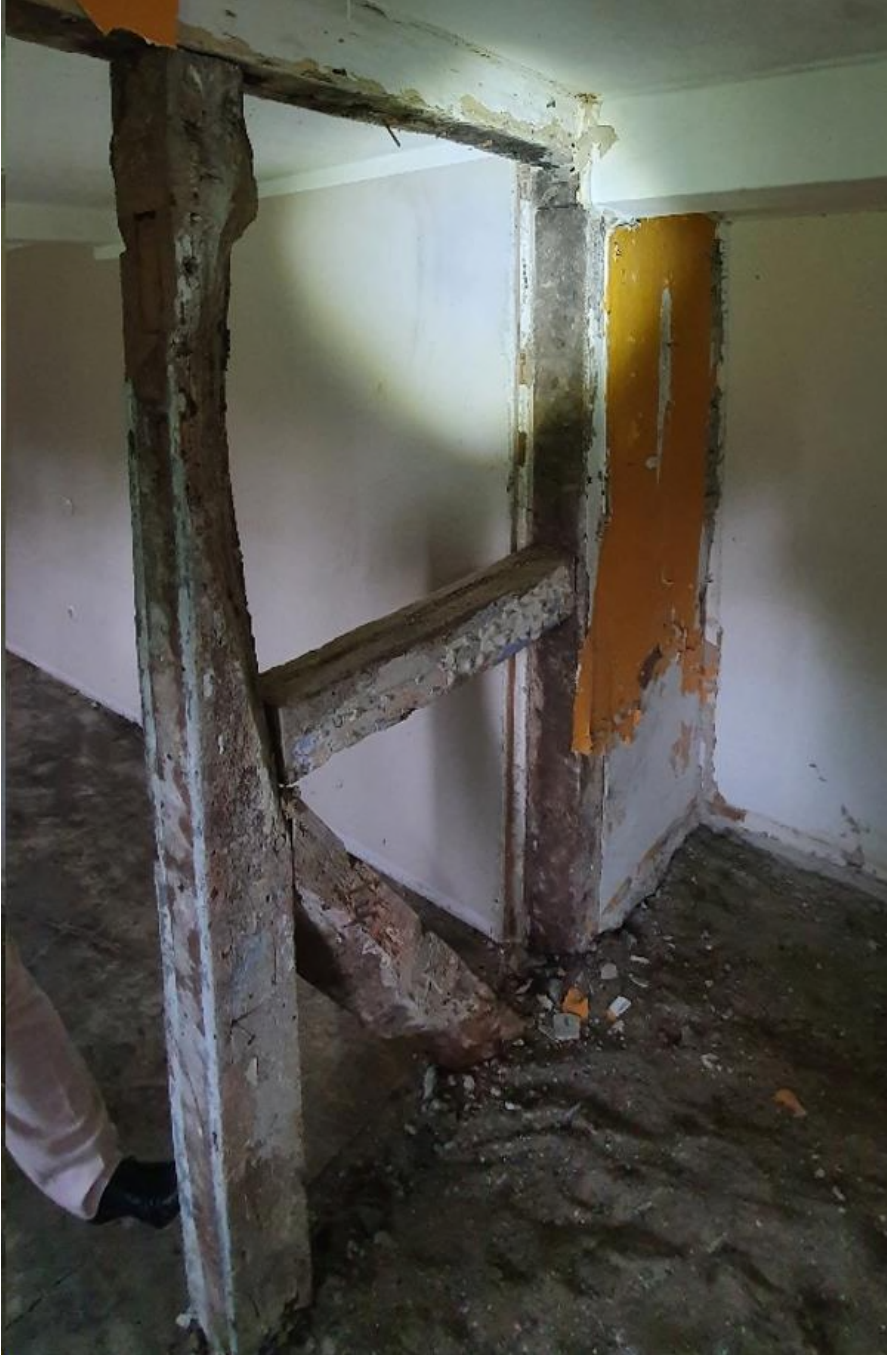
Foto 6- Blick auf entfernte Innenwand (Außenwandanschluss)

Reste eines Strebenbocks aus einer entfernten Innenwand. Starke Beschädigung durch Feuchtigkeit. Starke Querschnittsverluste, völlig poröses Holz im Bereich der Anschlüsse.

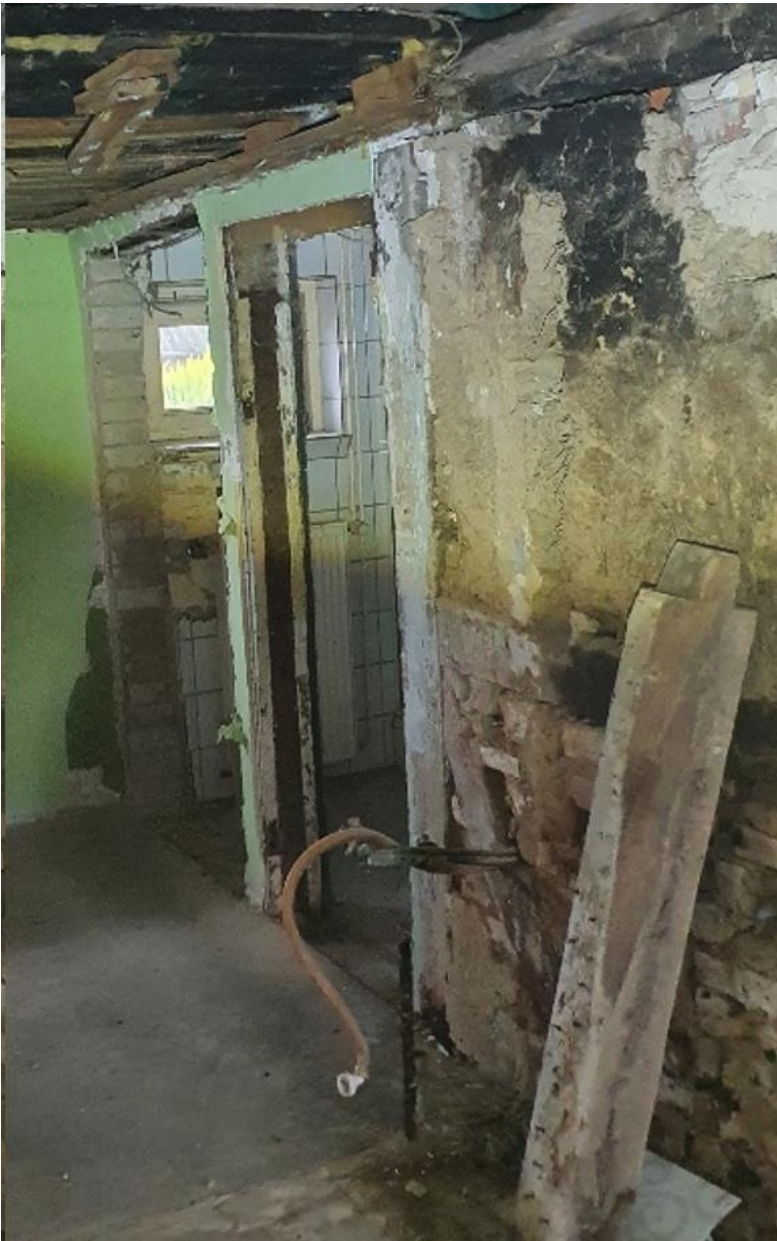
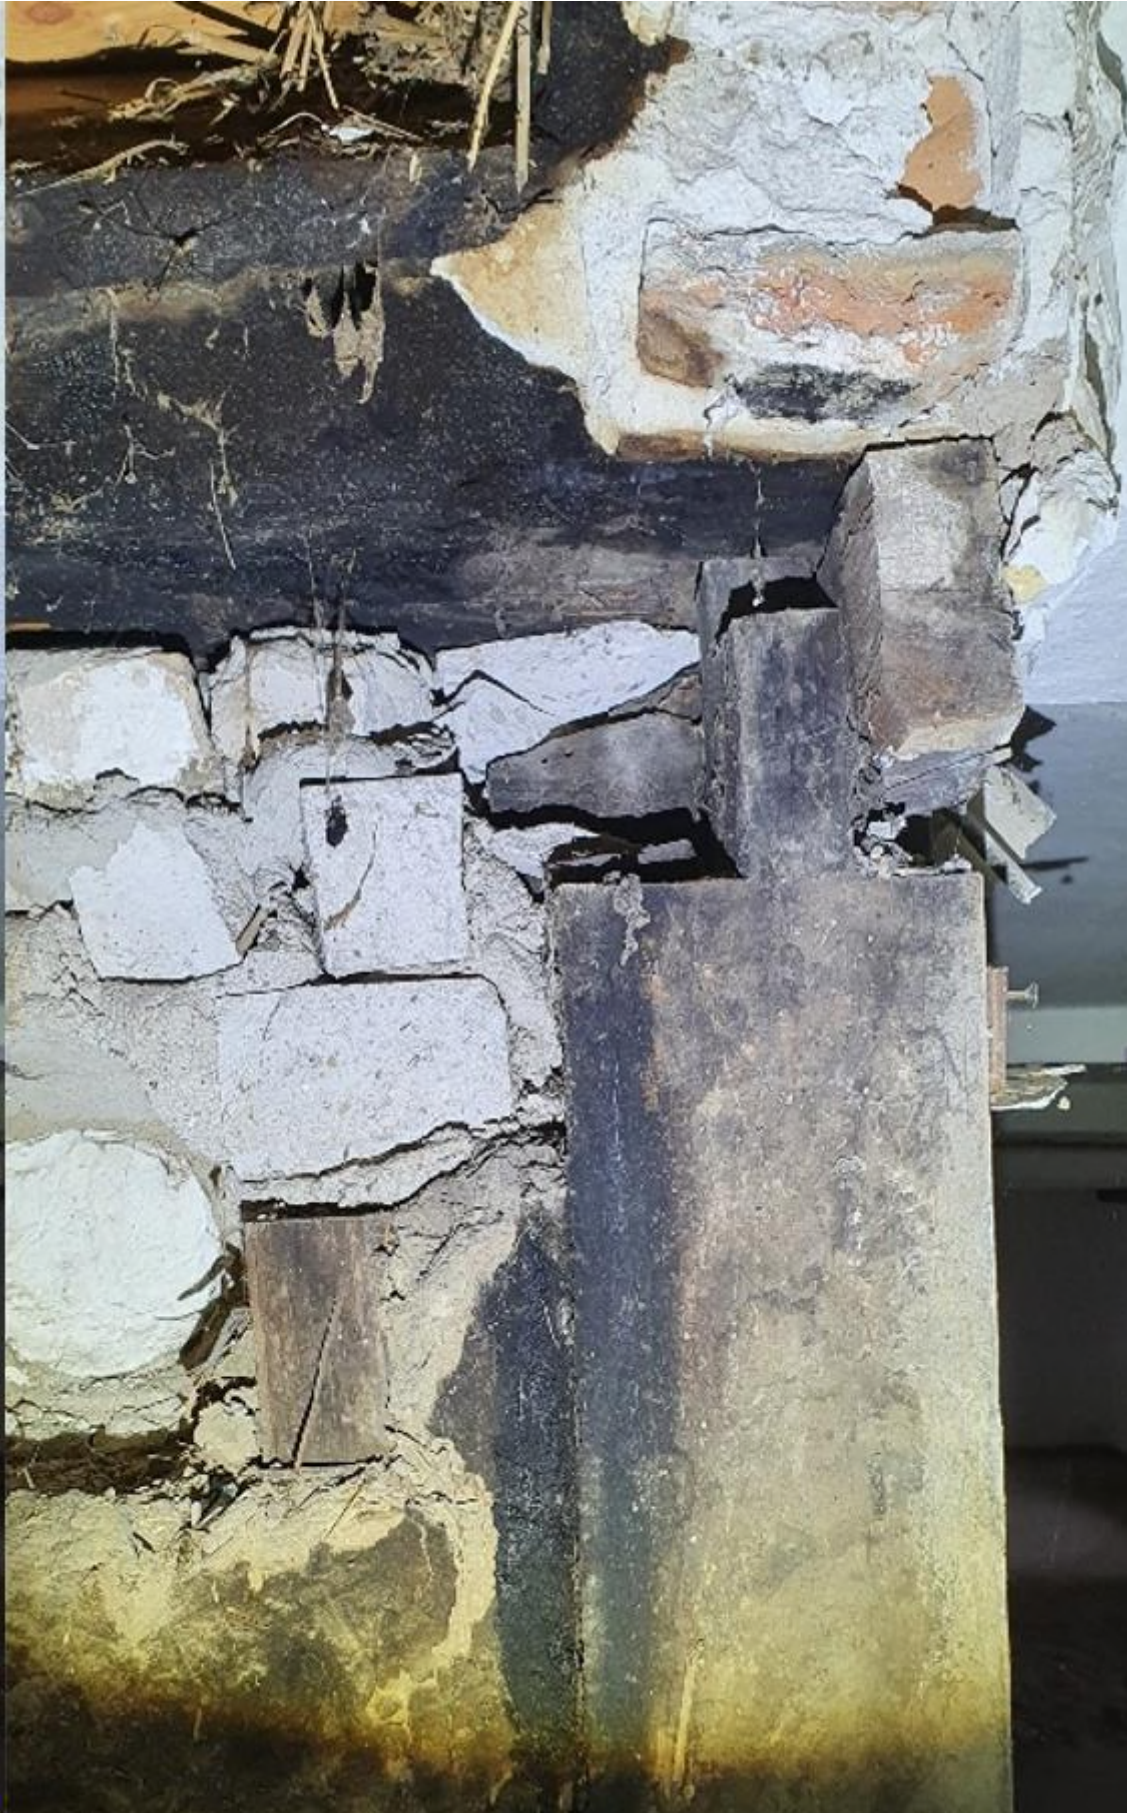
Foto 8+9- Innenwand in Gebäudemitte

Die Innenwand im Bereich Kochen/Zimmer wurde teilweise zurückgebaut, durch KS-Mauerwerk ergänzt, eine funktionierende Fachwerkstruktur kann nicht ausgemacht werden. Die Wandenden und Wandköpfe weisen keine Verbindung zu den Deckenbalken auf.

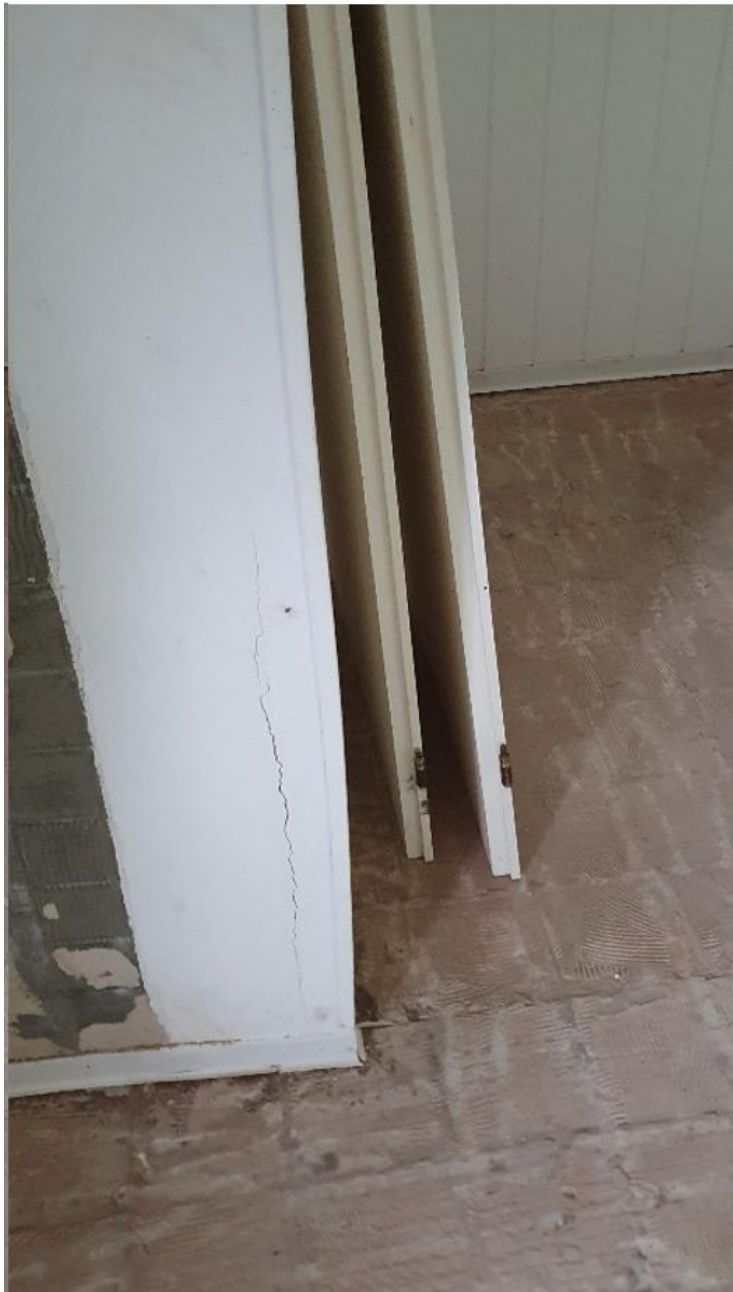
Foto 10- Innenwände im ausgebauten Bestand (Linker Gebäudeteil)

Die Wände in den Bereichen der ehemaligen Wohnungen können bestehen zum größten Teil aus Leichtbauwänden und oder vorgestetzten Leichtbauschalen.
An mehreren Stellen sind Rissbildungen zwischen den Schalen auszumachen.

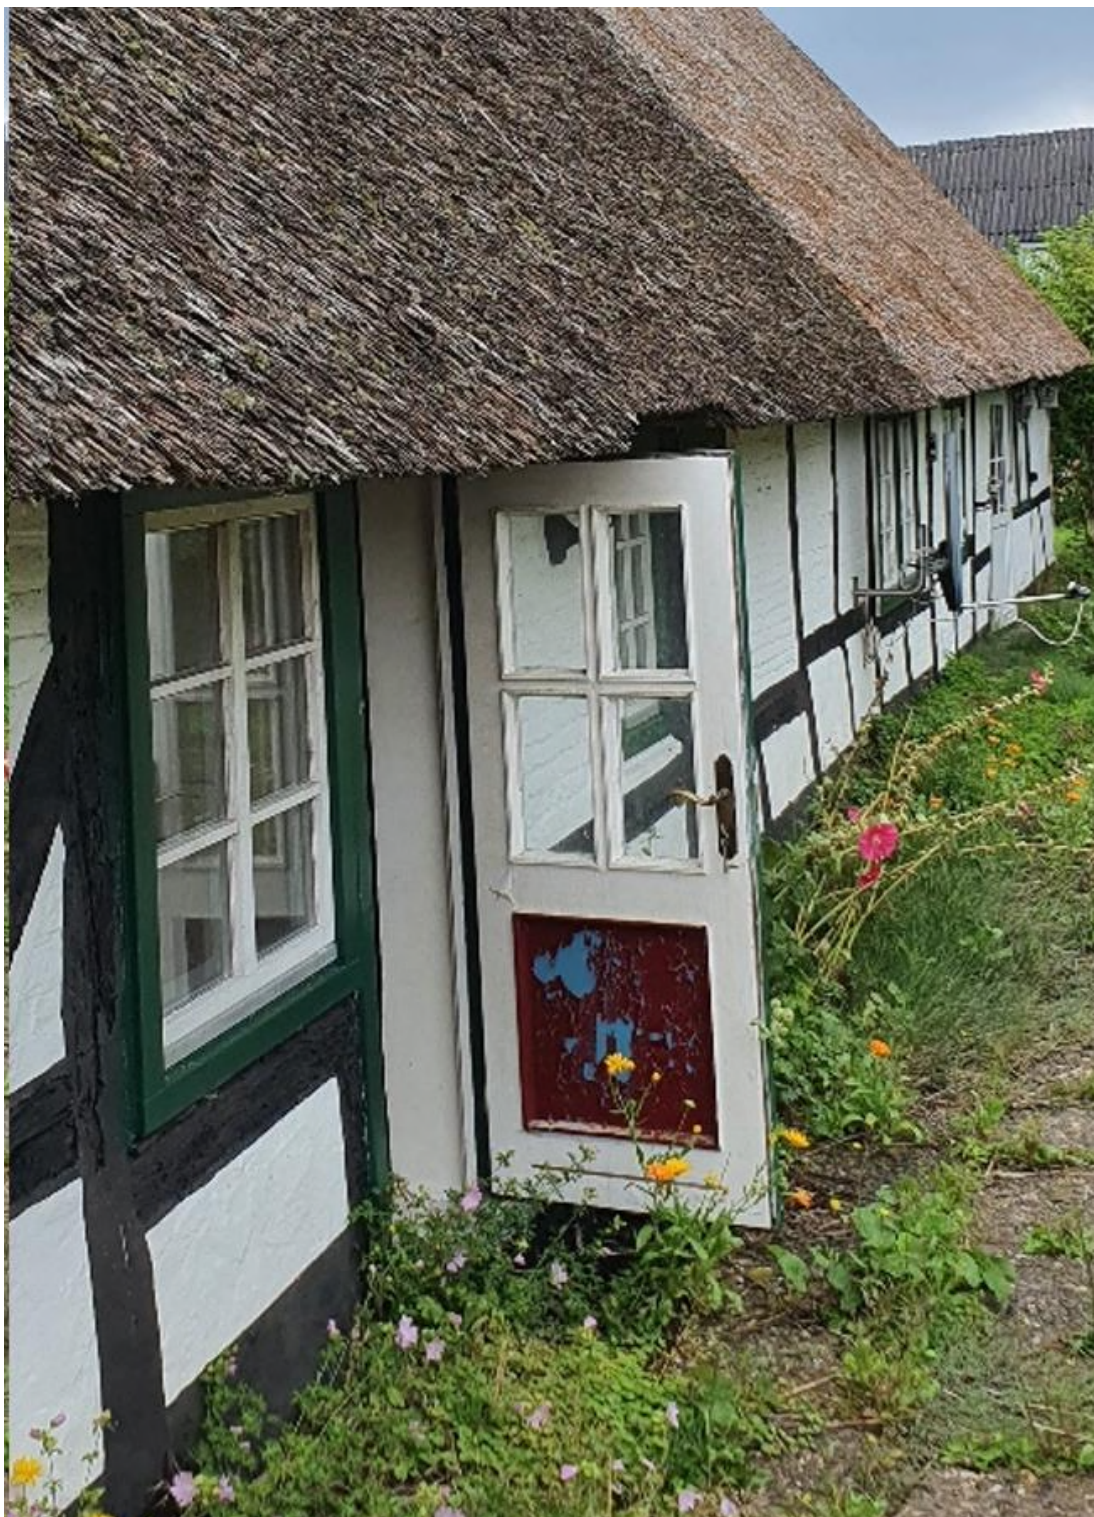
Foto 11 - Südliche Außenwand

Die südliche Traufenwand beult auf die Länge von 21,50 m eindeutig aus. Die Kopfschwelle am Wandkopf der Außenwände ist nicht einzusehen, auch die Befestigung zwischen Balkenlage, Sparren und Kopfholz der Wand sind nicht einsehbar.

Die Ausbeulung der Außenwand ist klar zu erkennen.

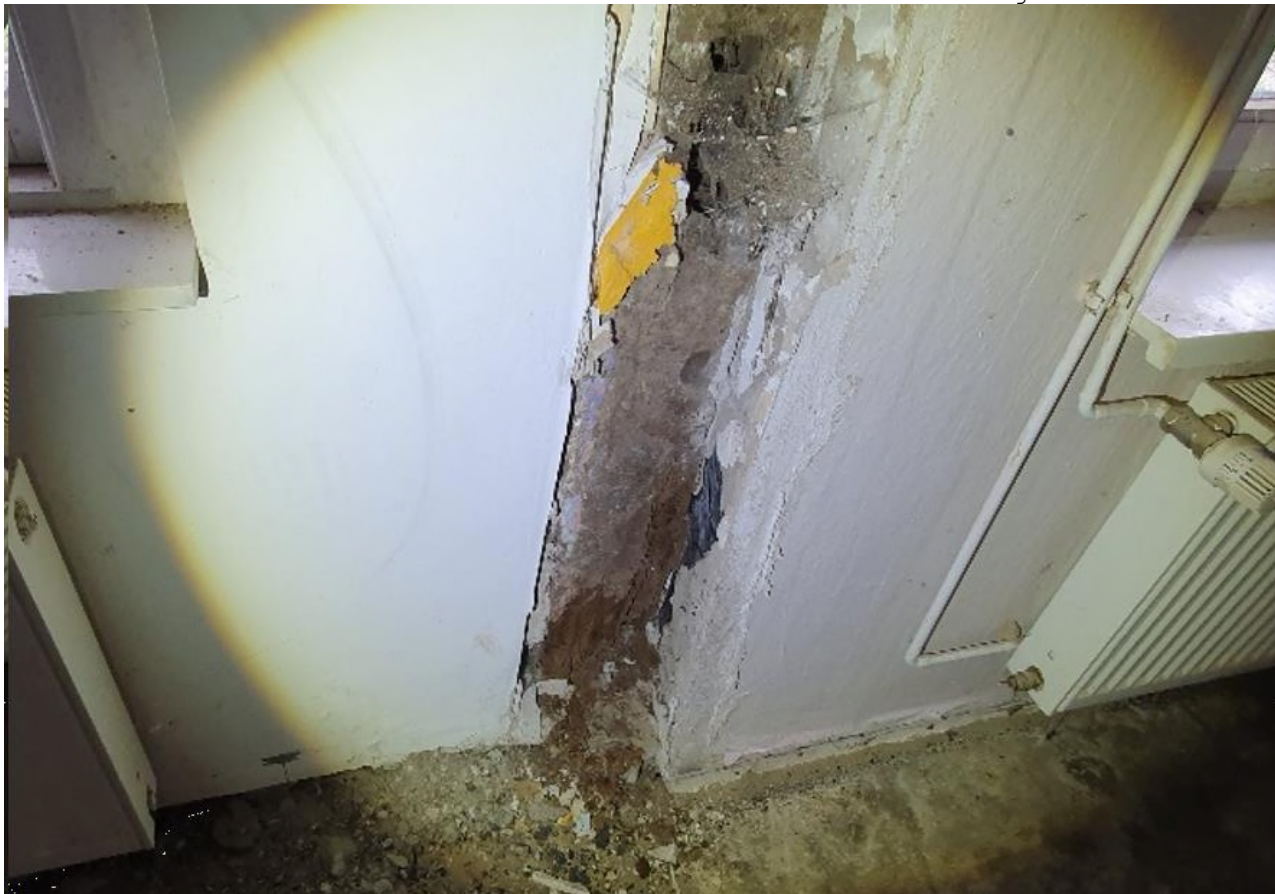
Foto 12- Zerstörte Stütze in Außenwand

Die Stützen der Außenwand sind im unteren Bereich durch Feuchtigkeit zerstört.

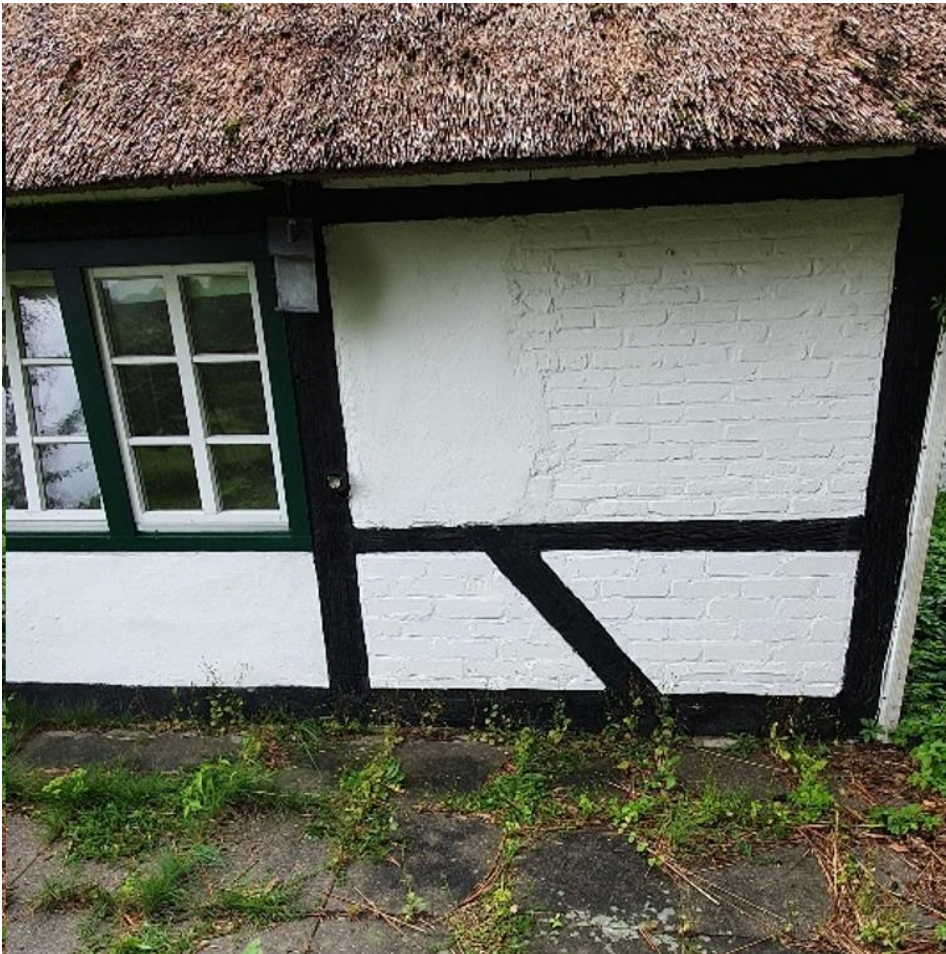
Foto 13- Einkürzte Strebe in Außenwand

Für den Einbau eines Fensters wurde die Wandstrebe zerschnitten

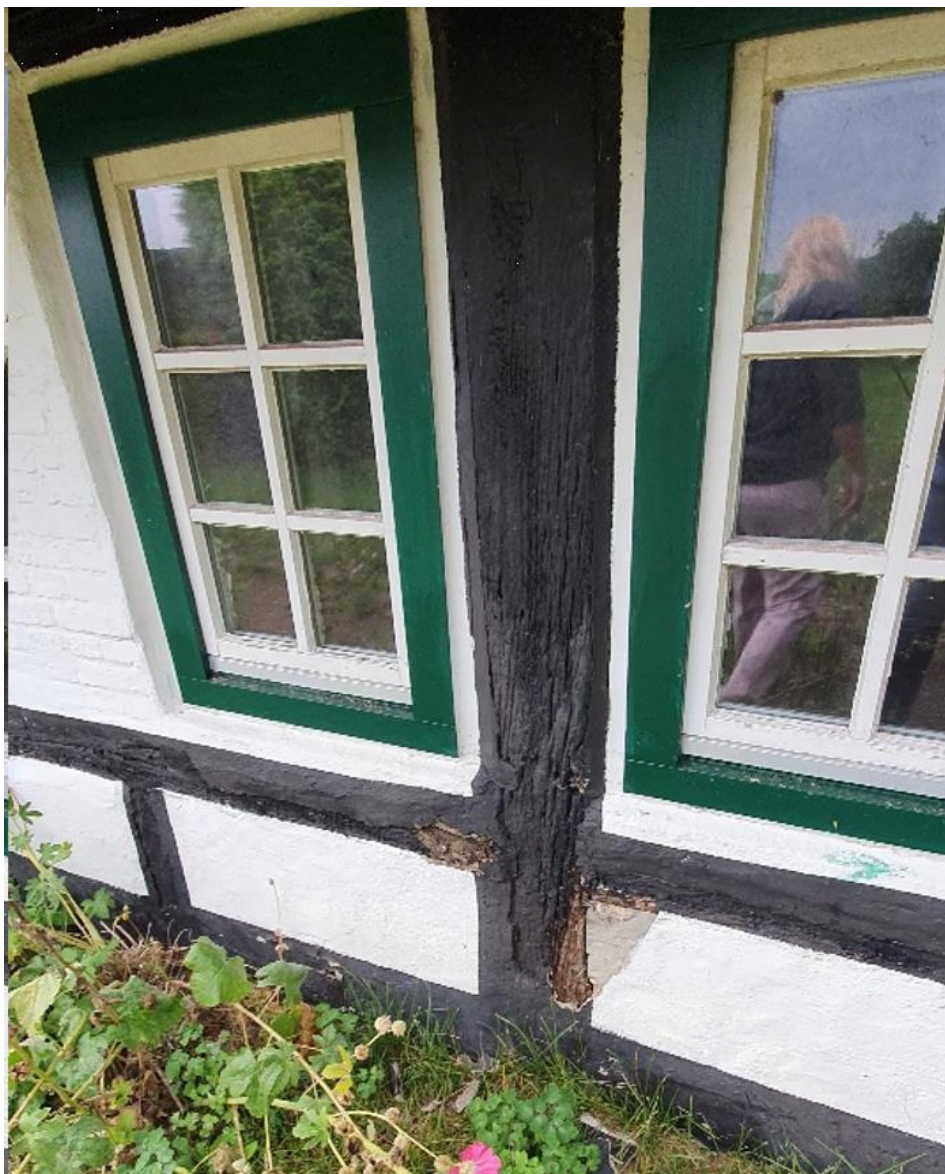
Foto 14- Zerstörtes Holz (teilweise unter Anstrich)

Das Holzfachwerk wurden in mehreren Bereichen verändert. So wurden aussteifende Streben für den Einbau von Außenwandöffnungen entfernt. Die Holzstruktur weist wie im Innenbereich starke Beschädigungen auf, diese können aber durch einen bituminösen (Teeranstrich) nicht genauer beschrieben werden. Es wird aber die Annahme getroffen, dass die Fußschwelle und auch die Knotenpunkte im unteren Wandbereich durch die fehlende Feuchtigkeitssperre stark angegriffen sind.

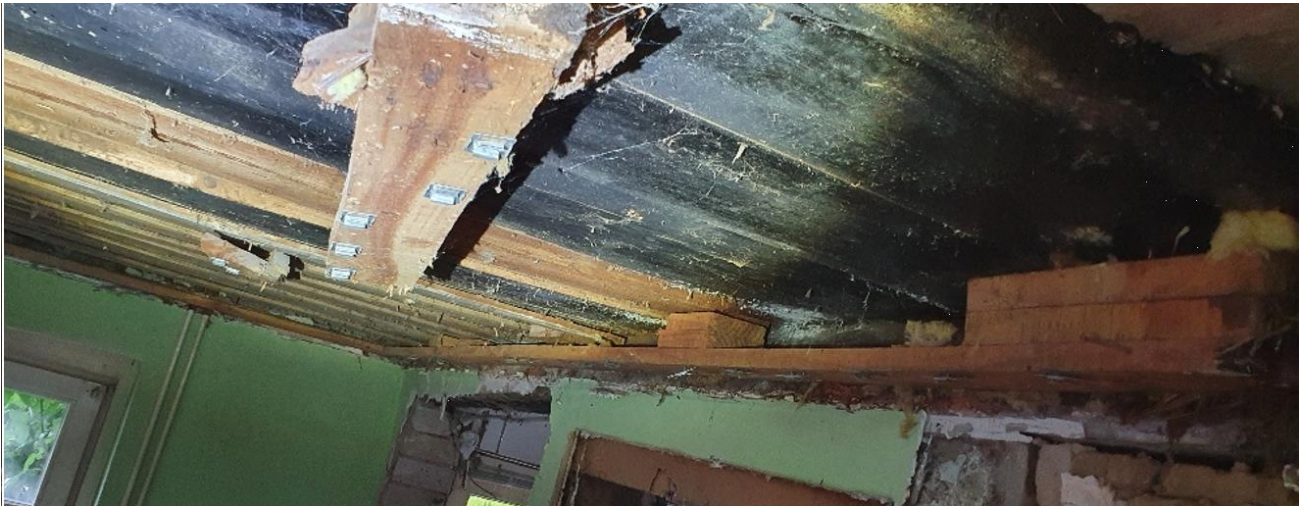
Foto 17 - Sichtbare Deckenbalken in der rechten WE

Die Balkenlage ist nur in Teilbereichen der rechten Wohneinheit zu sehen. Bei einige Deckenbalken und Unterzügen scheint die Auflagersituation unklar. Die Abstände der sichtbaren Deckenbalken fallen sehr unterschiedlich aus, von 1,00 m bis 1,80 m. Zur Güte des Holzes der Deckenbalken läßt sich wenig sagen, da diese geschwärzt sind. Der Zustand scheint noch vertretbar zu sein. Im Bestand Abstellraum der rechten Wohneinheit, wurden die Deckenbalken gebeilt und lassen in Schnittflächen noch einigermaßen gutes Holz erkennen. Auf jeden Fall fehlt eine Aussage zu den Balkenköpfen im Traufenbereich, da gerade an dieser Stelle durch eindringende Feuchtigkeit die Auflager der Deckenbalken zerstört werden. Der Belag der Balkenlage besteht aus einer alten Schalung die stark durchhängt und nicht begehbar ist.

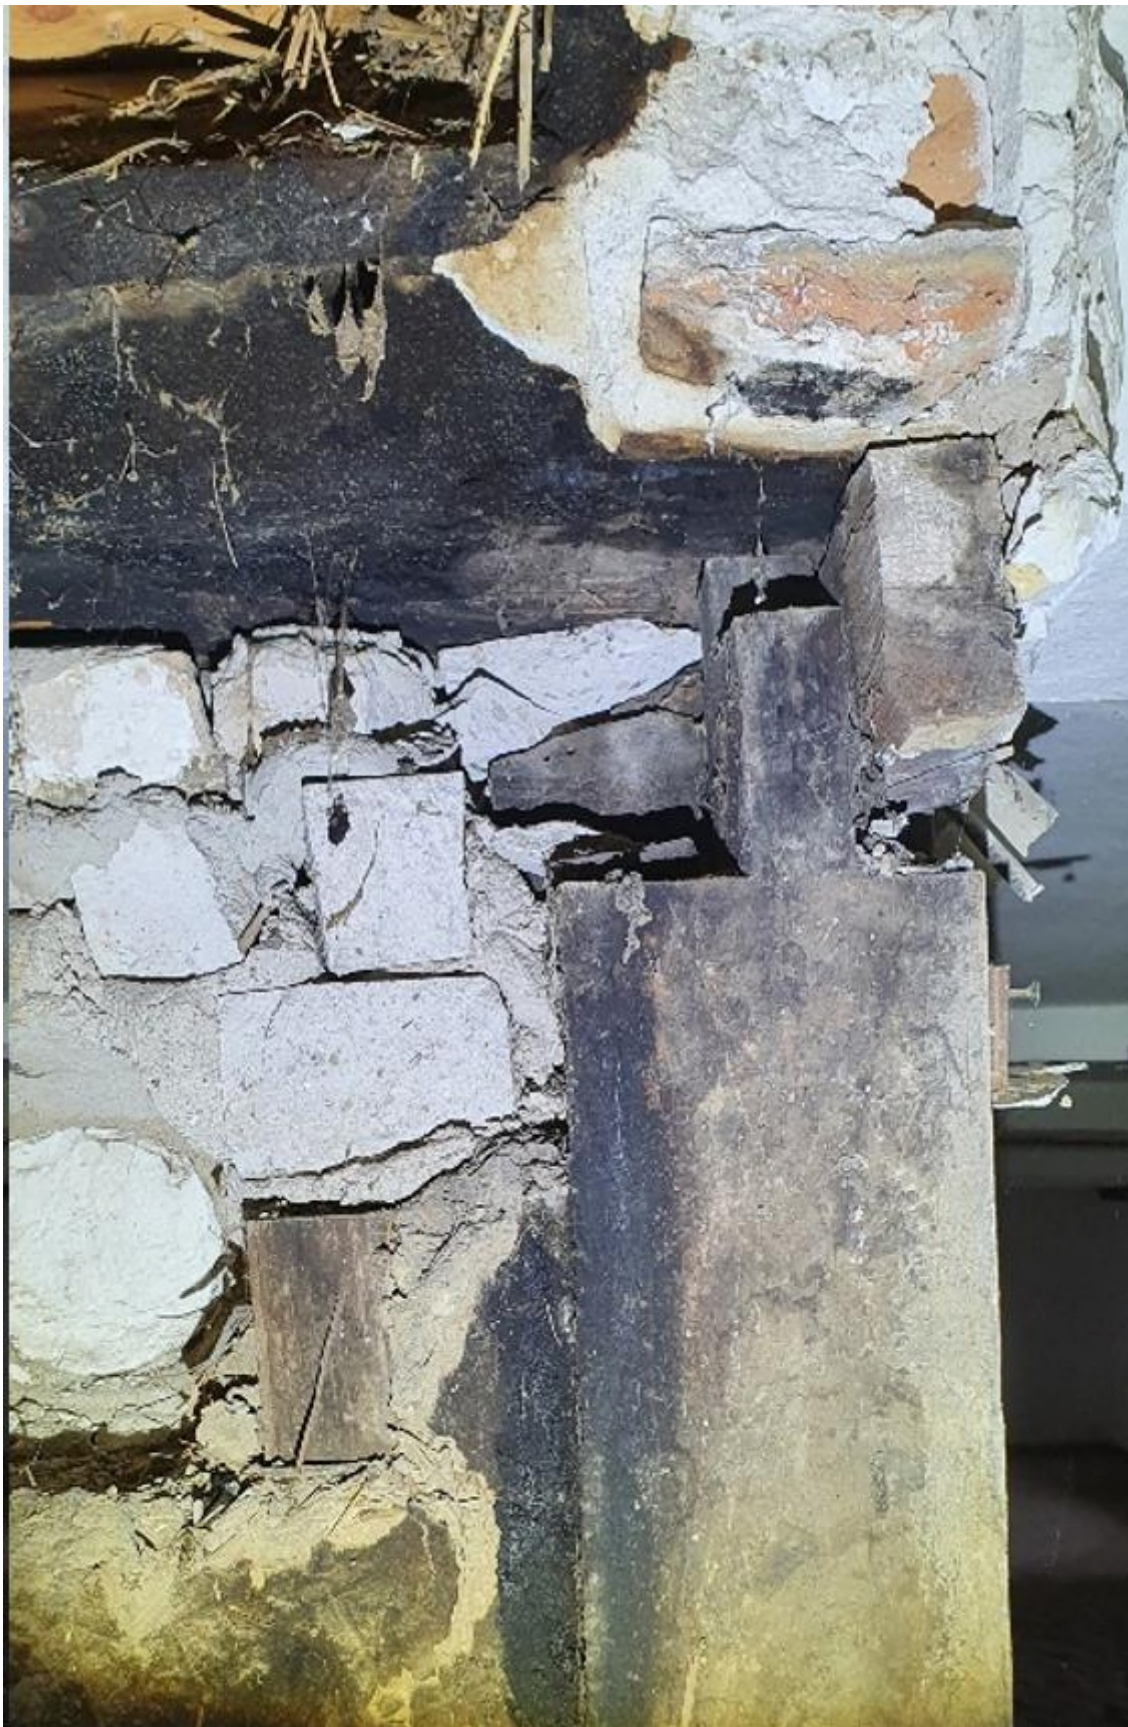
Foto 18 - ungeklärte Auflager Situation

Ein noch nicht abzusehender Schaden wird im Bereich des Auflagers der Deckenbalken und Sparren vermutet, gerade weil die Reetdacheindeckung in Teilbereichen erneuert wurde, muss davon ausgegangen werden das es vorher zu massiven Wassereinbrüchen gekommen ist.

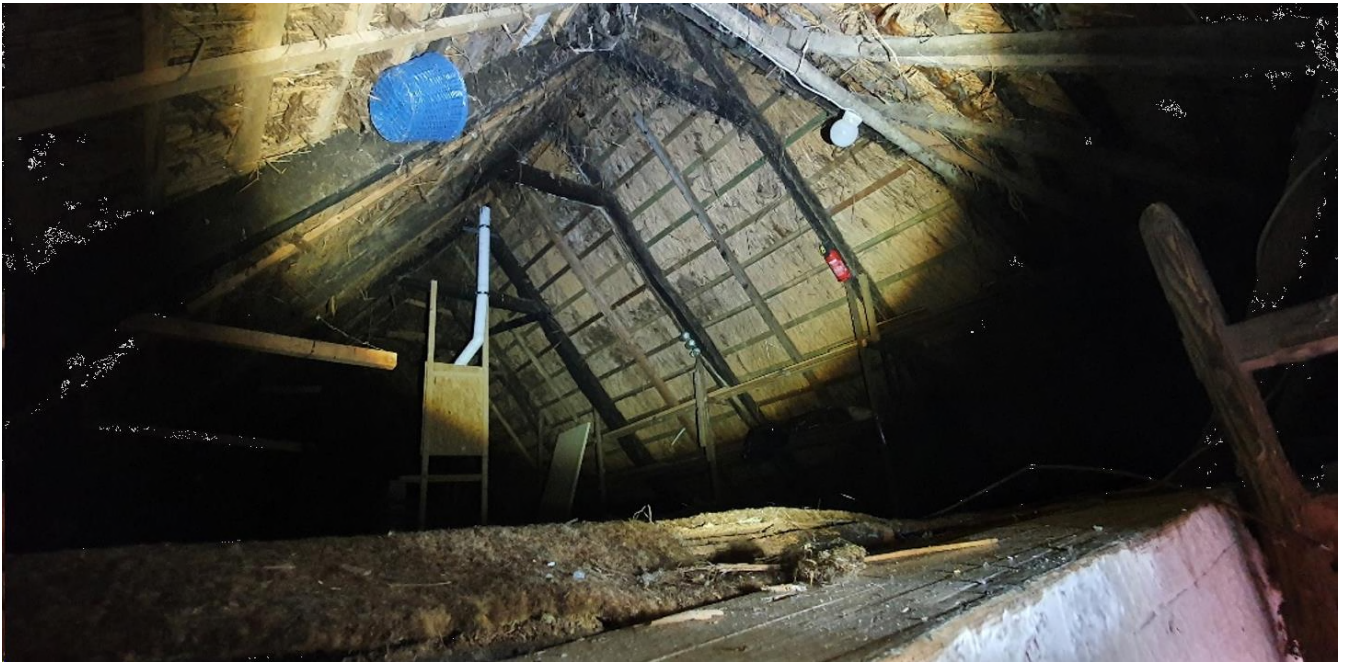
Foto 20- Blick in den Dachraum

Der Sparrenabstand beträgt ca. 1,80 m. Der Kehlbalken würde ungewöhnlich hoch angeordnet. Einige Sparren weisen starke Verformungen auf und wurden mit seitlichen Latten hilfsweise gestützt.

Es kann keine Aussage zum Sparrenfußpunkt getätigt werden, da dieser nicht einsehbar ist. Zum Zustand des Holzes kann aufgrund der nicht vorhandenen Begehbarkeit des Dachstuhles keine Aussage getroffen werden.
