Holzschutzgutachten

Olpenitzer Dorfstr. 34-36, Kappeln

Auftrag: Erstellung eines Detailgutachtens zur Bewertung der
Bausubstanz und der Sanierungsarbeiten unter
Berücksichtigung des Denkmalschutzes

Plön, den 22.03.2022

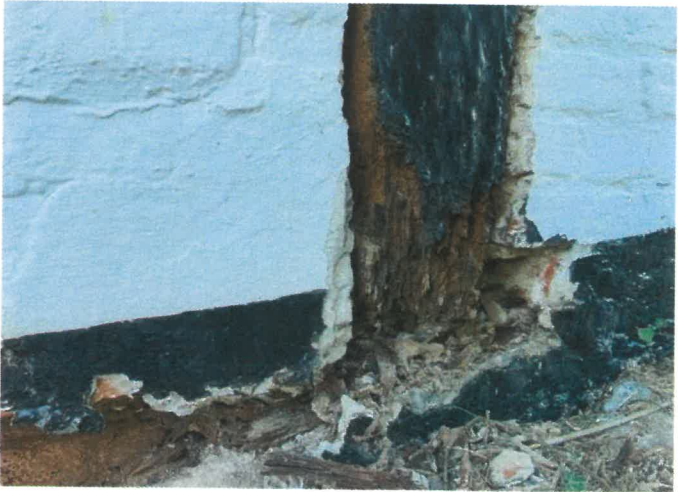
Bild 3	Strebe vermorscht	Bild 4	Stiel unten vermorscht

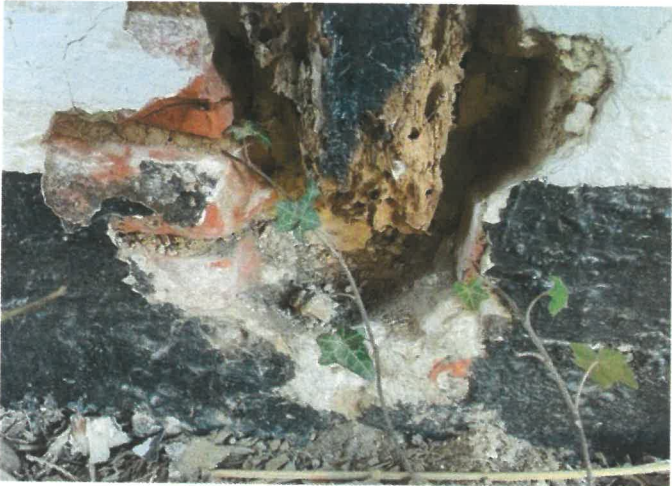
Bild 5	Stiel unten vermorscht	Bild 6	Gefach ausgebeult

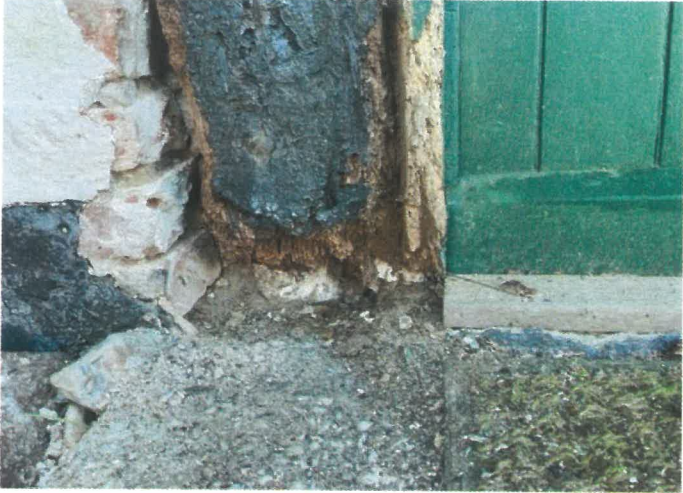
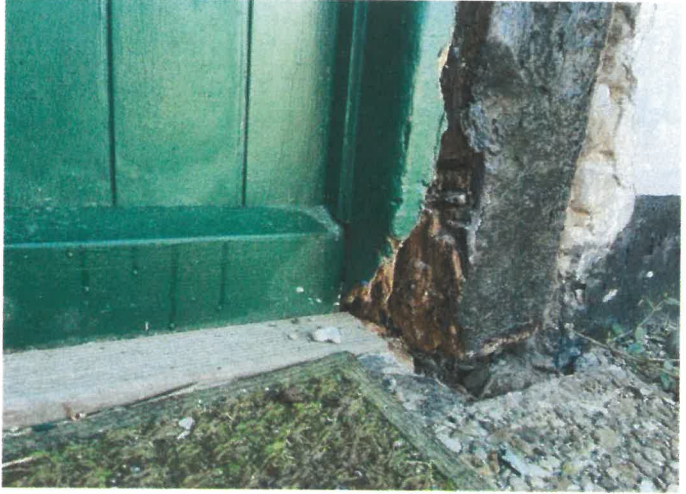
Objekt :	Olpenitzer Dorfstr. 34-36, Kappeln	Datum :	22.03.2022
Anlage :	2	Seite / Blatt :	2
Bild 7	Stiel neben Tür unten vermorscht	Bild 8	Stiel neben Tür unten vermorscht

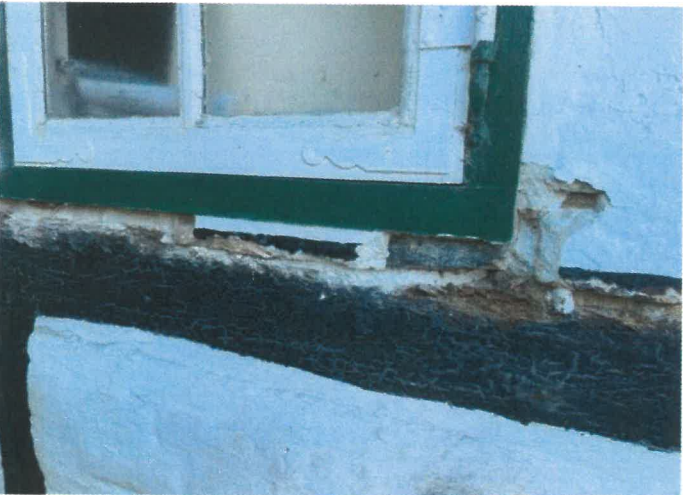
Bild 9	Querholz unter Fenster vermorscht	Bild 10	Stiel unten vermorscht

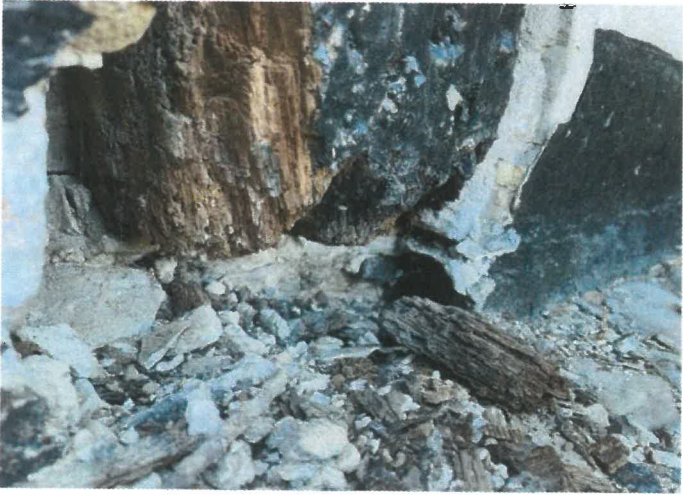
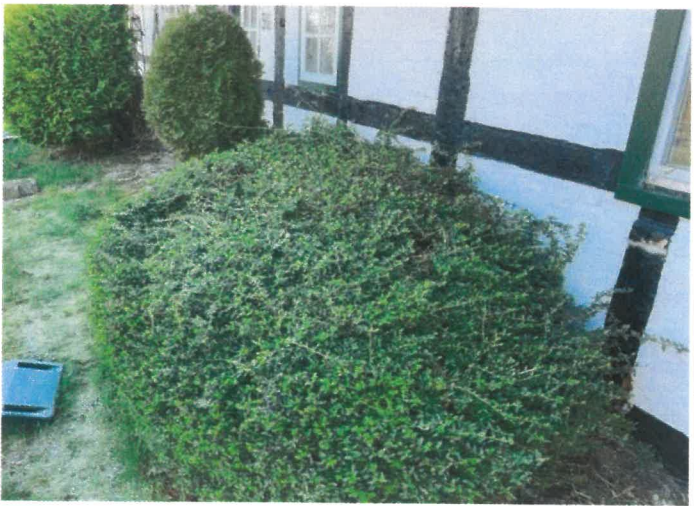
Bild 11	Stiel unten vermorscht	Bild 12	Stiel nicht zugänglich

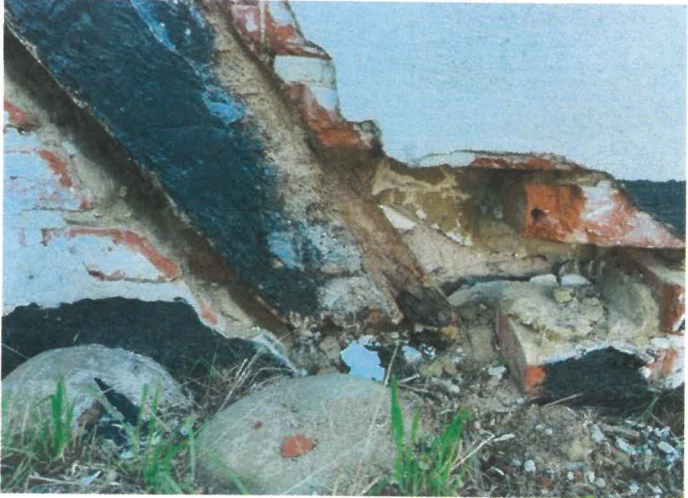
16	Strebe auf ganzer Länge vermorscht Foto 19, 20 Gefach deutlich ausgebeult Foto 21 Keine Schwelle mehr vorhanden	Schwelle neu einbringen, Stiel abschneiden/erneuern, Gefach neu mauern

Objekt :	Olpenitzer Dorfstr. 34-36, Kappeln	Datum :	22.03.2022
Anlage :	2	Seite / Blatt :	4
Bild 19	Strebe vermorscht	Bild 20	Strebe vermorscht

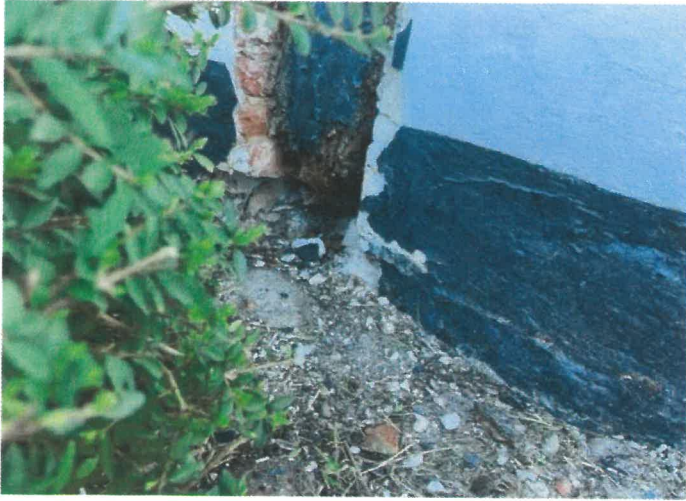
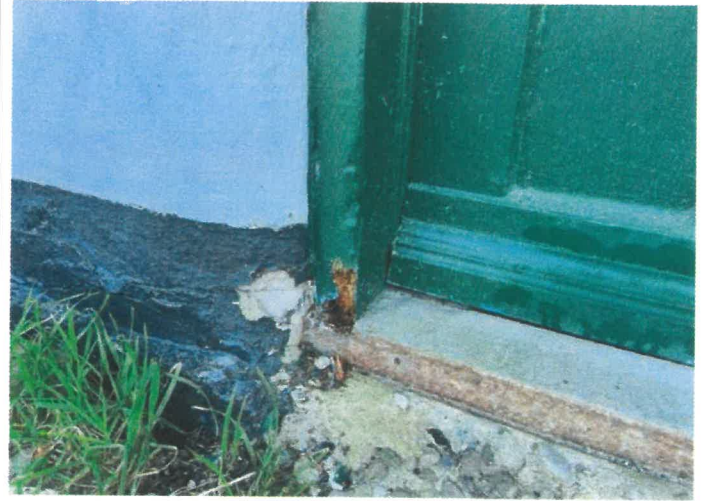
Objekt :	Olpenitzer Dorfstr. 34-36, Kappeln	Datum :	22.03.2022
Anlage :	2	Seite / Blatt :	5
Bild 25	Stiel unten vermorscht	Bild 26	Türrahmen vermorscht

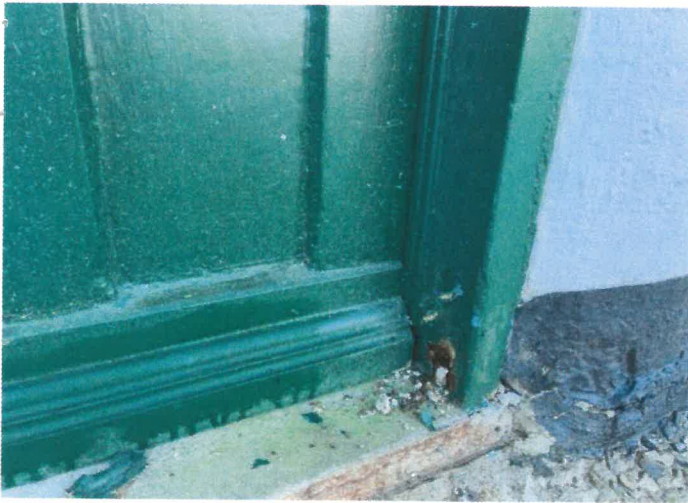
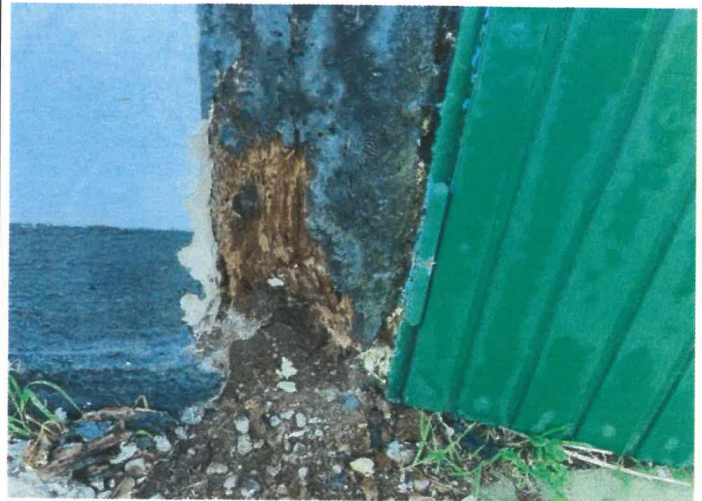
Bild 27	Türrahmen vermorscht	Bild 28	Türrahmen vermorscht
----------------	-----------------------------	----------------	-----------------------------

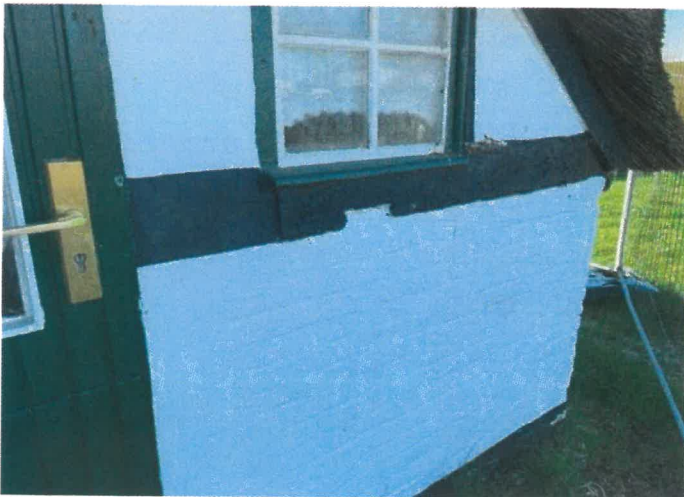
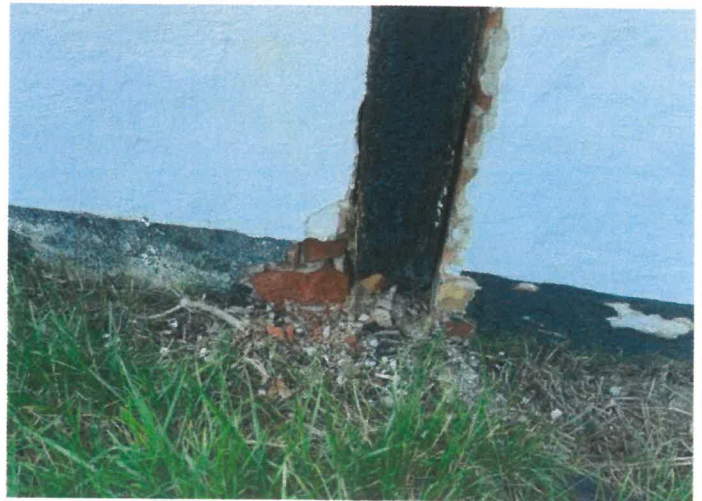
Bild 29	Anbau , Restfachwerk	Bild 30	Stiel unten vermorscht
----------------	-----------------------------	----------------	-------------------------------

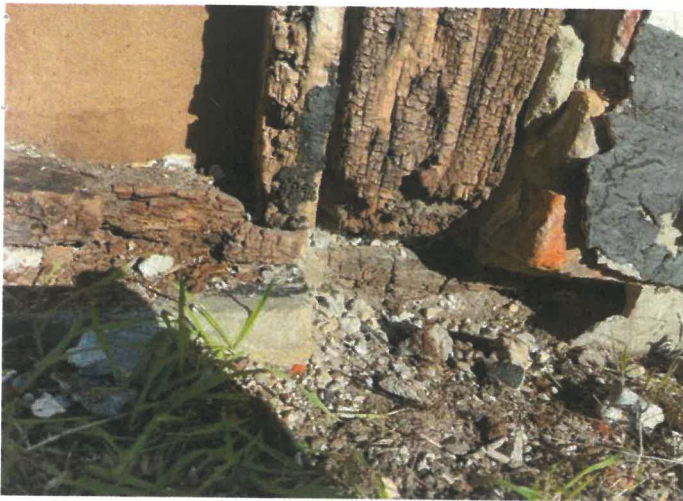
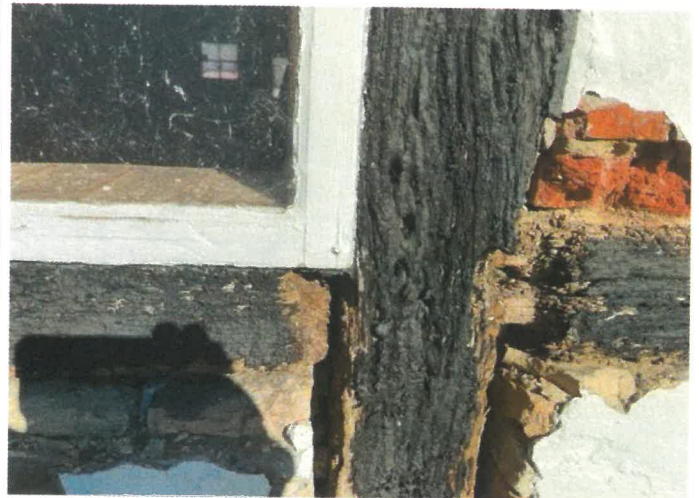
Bild 39	Stiel unten stark vermorscht	Bild 40	Stiel und Querholz vermorscht
----------------	-------------------------------------	----------------	--------------------------------------

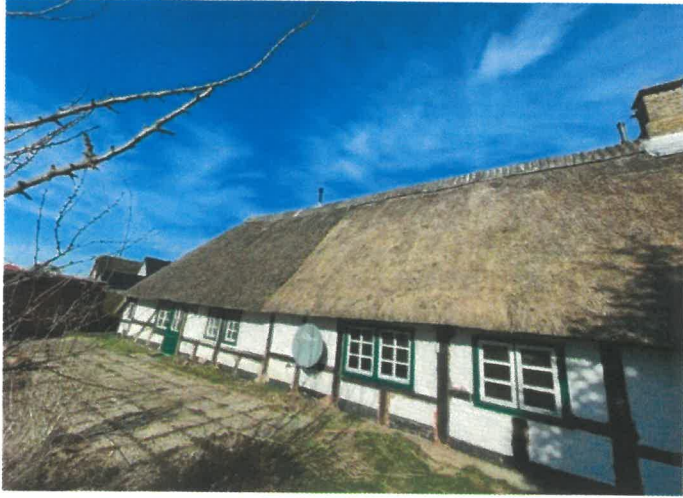
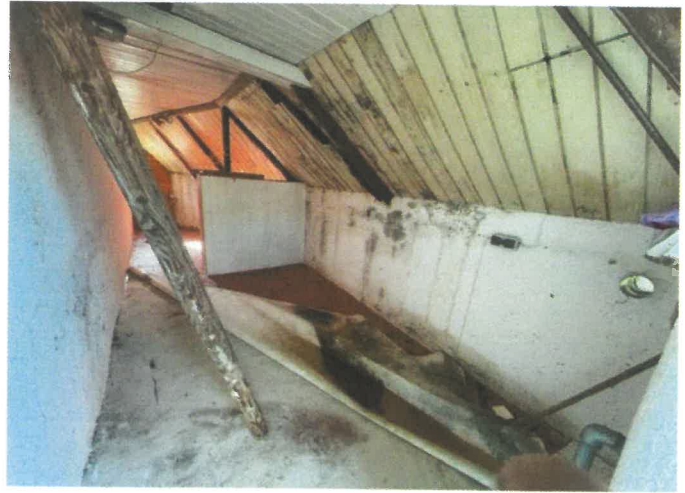
Ergebnis	Maßnahme*)
54	Leiter als Ausgang zum Dachboden, Durchfeuchtung und Schimmelpilzbefall Foto 68 , 69	Entkernung, Schimmelpilzsanierung
55	Pilzbefall an Sparren, Materialprobe 1 : Brauner Kellerschwamm Foto 70	Sanierung gemäß DIN 68800 Befallenes Holz entfernen
56	Eingangsbereich Deckenbalken/Schalung mit altem Anstrich, Folie in der Decke Foto 71	
57	Stiel unten vermorscht Foto 72 Stiel in der Wand fehlt Foto 73	Stiel abschneiden und ersetzen
58	Deckenbalken liegen auf Holz-Fenstersturz Foto 74 Vermorschung am Deckenbalken Foto 75 , 76	Statik prüfen, Deckenbalken abschneiden/ersetzen
59	Deckenbalken vollständig verkleidet	
60	Stiele am Fenster vermorscht Foto 77 Deckenbalken abgesackt Foto 78	Statik prüfen, Deckenbalken ersetzen
61	Deckenbalken abgesackt Foto 79 , 80	Statik prüfen, Deckenbalken ersetzen
62	Stiel neben der Tür fehlt Foto 81	Statik prüfen, Stiel ersetzen
63	Deckenbalken und Sparrenfuß vermorscht und mit Pilzbefall Foto 82 Materialprobe 2 : Brauner Kellerschwamm, Schleimpilze	Sanierung gemäß DIN 68800 Befallenes Holz entfernen

Objekt :	Olpenitzer Dorfstr. 34-36, Kappeln	Datum :	22.03.2022
Anlage :	2	Seite / Blatt :	12
Bild 67	Reetdach, Rückseite	Bild 68	Aufgang zum Dachboden, starker Schimmelpilzbefall

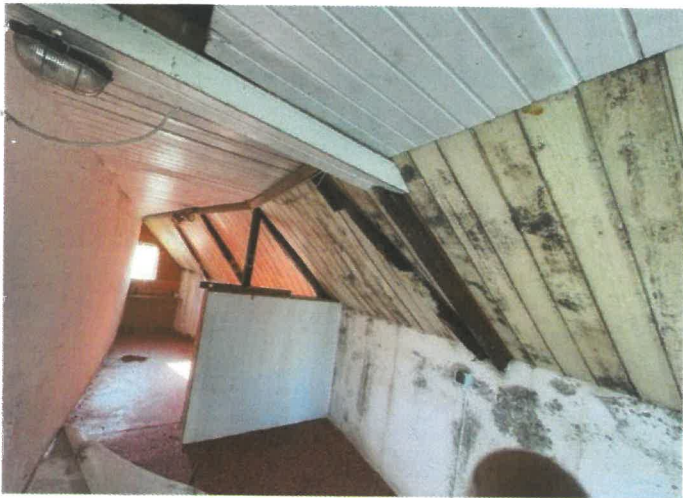
Bild 69	Aufgang zum Dachboden, starker Schimmelpilzbefall	Bild 70	Probe 1 Brauner Kellerschwamm
----------------	--	----------------	--------------------------------------

Bei einem Befall durch Holz zerstörende Pilze ist der Umfang der Bekämpfung abhängig von der Pilzart. Grundsätzlich ist das befallene Holz zuzüglich eines Sicherheitsabstandes zu entfernen. Bei Nassfäulen wie dem Braunen Kellerschwamm ist das Holz jeweils zuzüglich 30 cm abzuschneiden und zu entfernen.

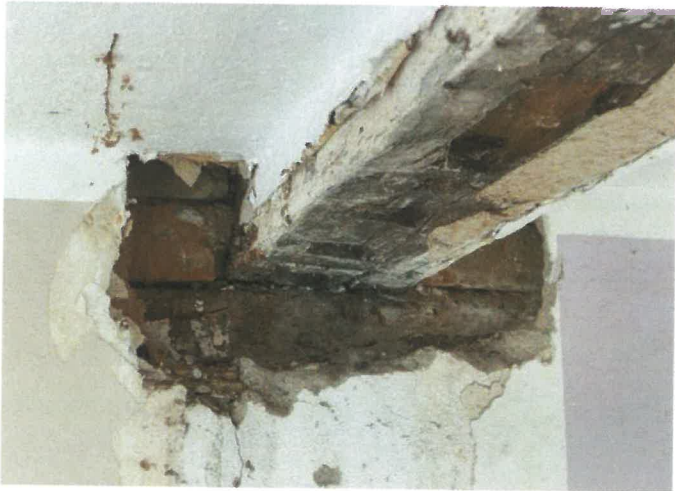
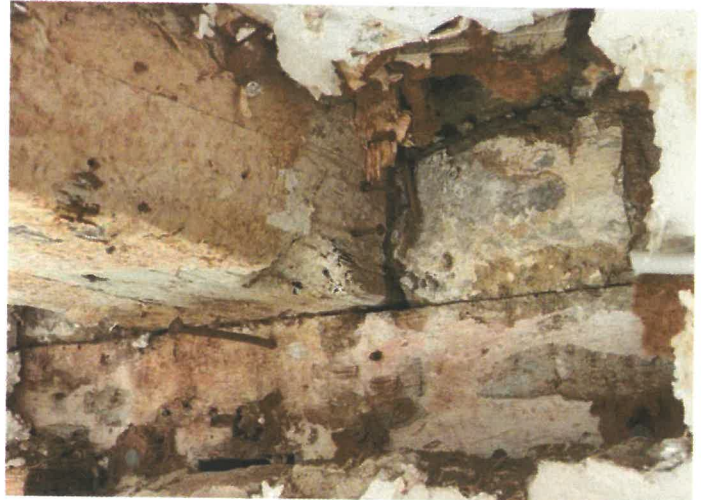
Bild 75	Deckenbalken vermorscht	Bild 76	Deckenbalken vermorscht
----------------	--------------------------------	----------------	--------------------------------

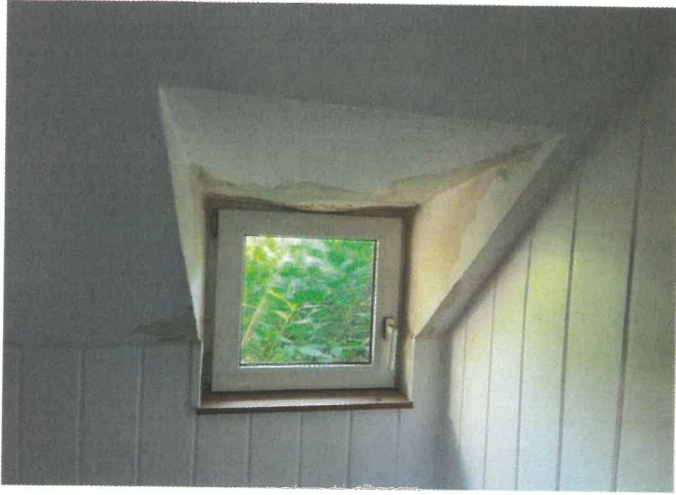
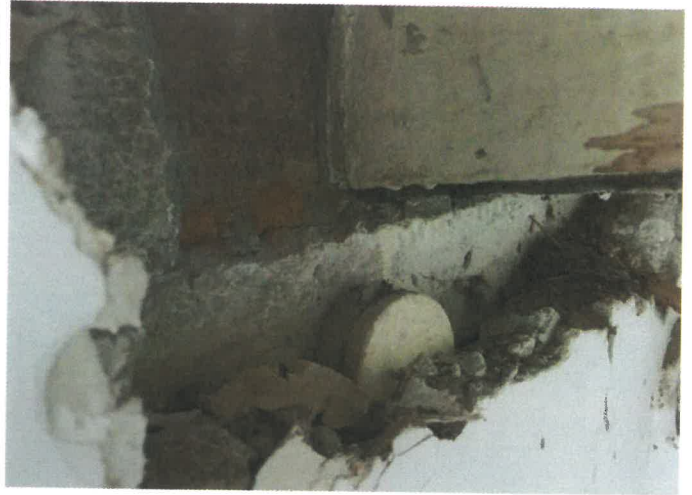
Objekt :	Olpenitzer Dorfstr. 34-36, Kappeln	Datum :	22.03.2022
Anlage :	2	Seite / Blatt :	15
Bild 85	Durchfeuchtung, Schimmelpilz	Bild 86	Innenschale

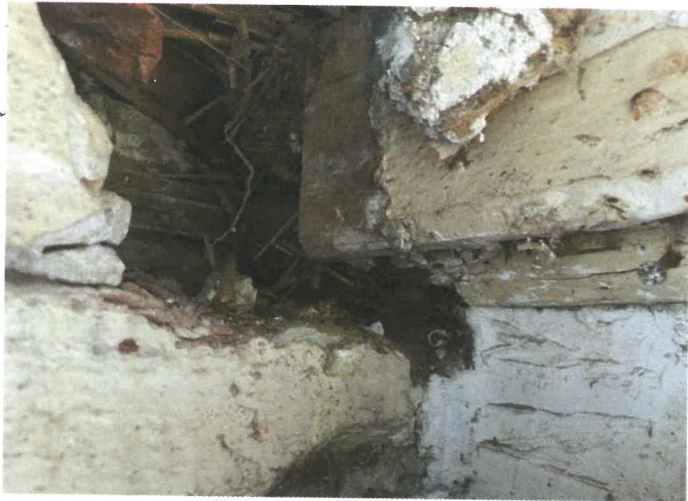
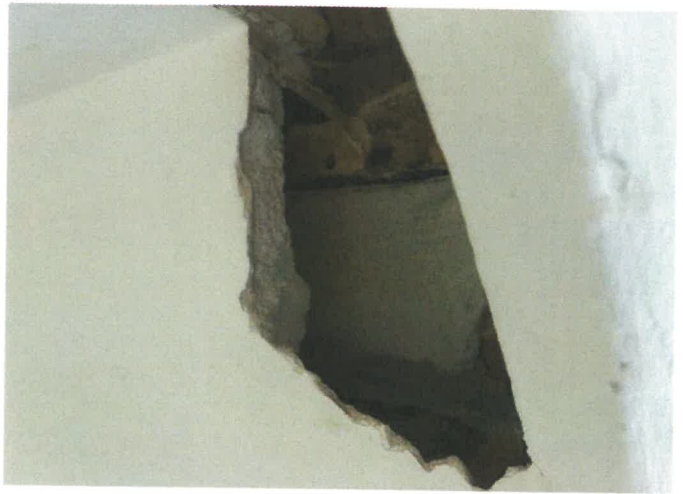
Bild 87	Balkenkopf vermorscht	Bild 88	Innenschale
----------------	------------------------------	----------------	--------------------

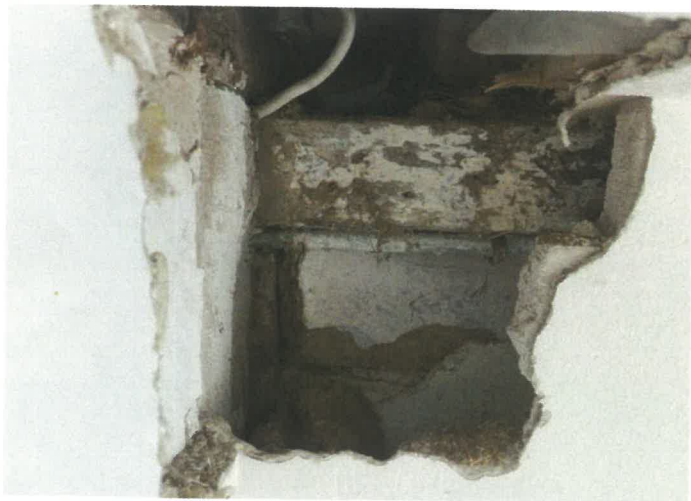
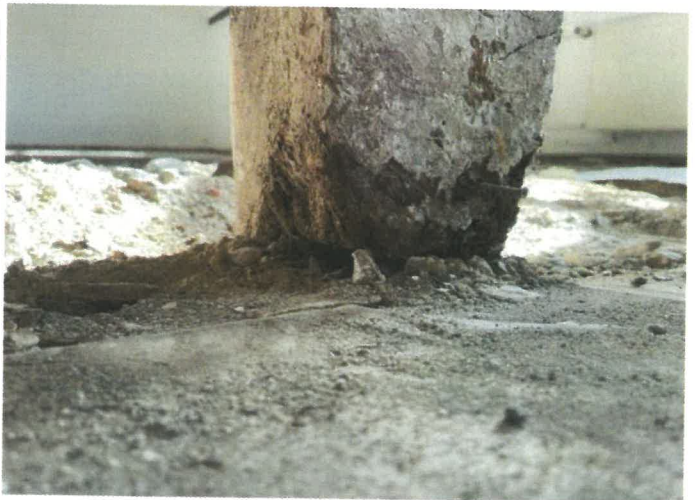
Bild 89	Innenschale	Bild 90	Stiel/Tragwerk unten vermorscht
----------------	--------------------	----------------	--

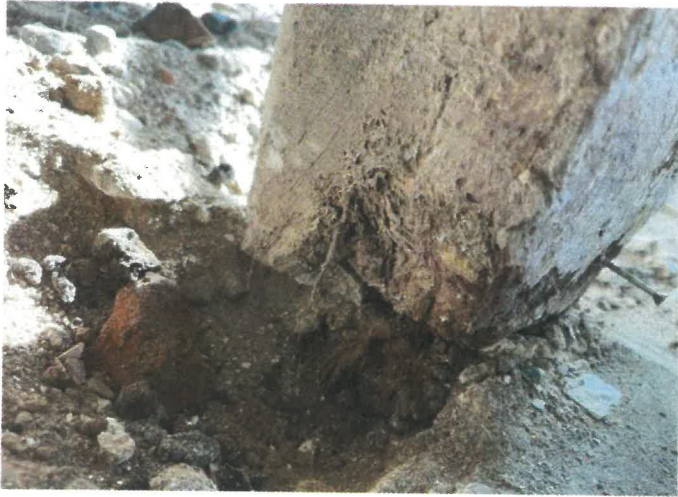
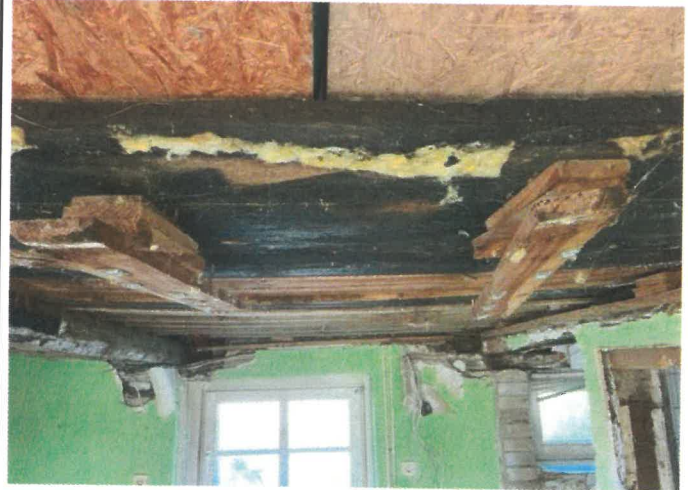
Objekt :	Olpenitzer Dorfstr. 34-36, Kappeln	Datum :	22.03.2022
Anlage :	2	Seite / Blatt :	16
Bild 91	Stiel unten vermorscht	Bild 92	Decke hängt durch

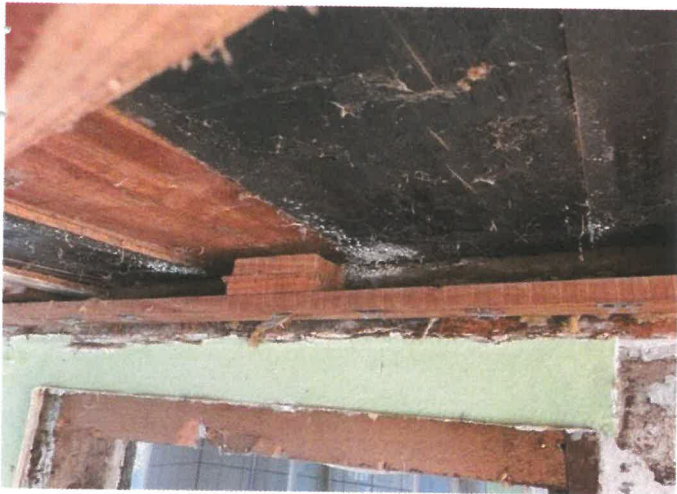
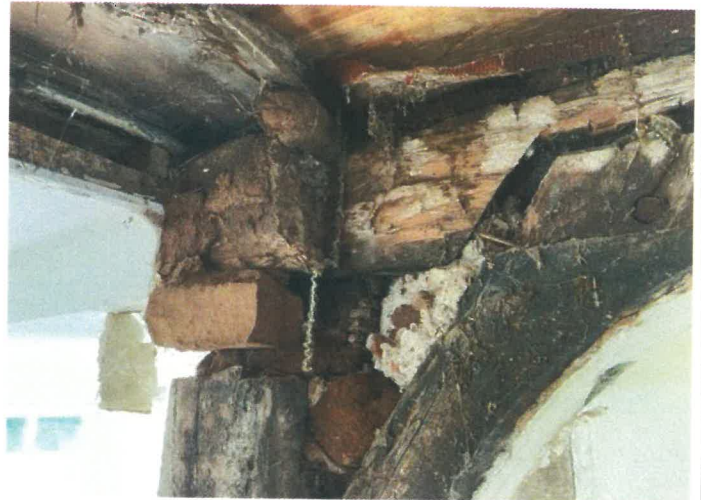
Bild 93	Decke hängt durch	Bild 94	Konstruktion abgesackt
----------------	--------------------------	----------------	-------------------------------

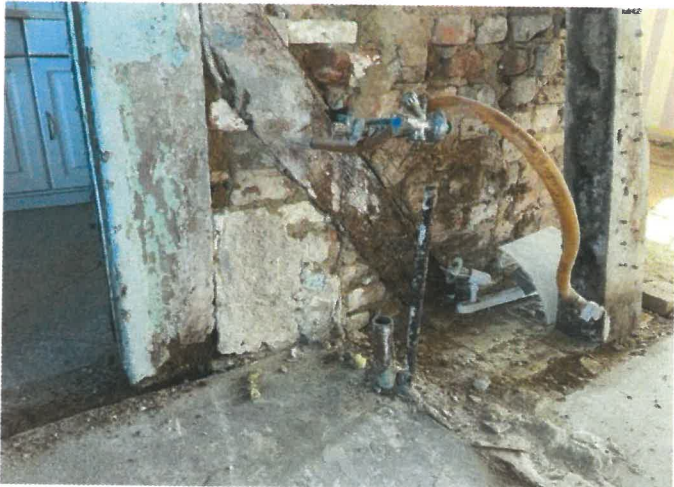
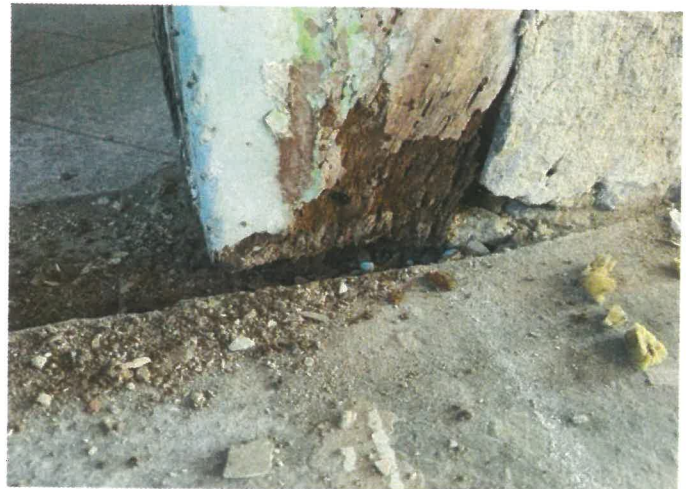
Bild 95	Stiel und Strebe vermorscht	Bild 96	Stiel unten vermorscht
----------------	------------------------------------	----------------	-------------------------------

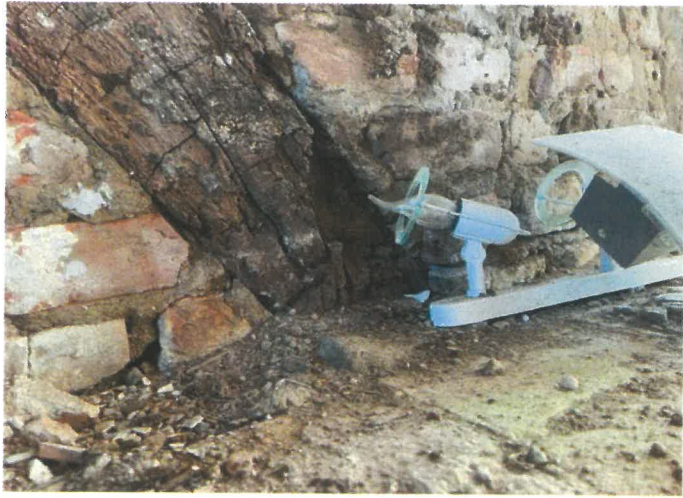
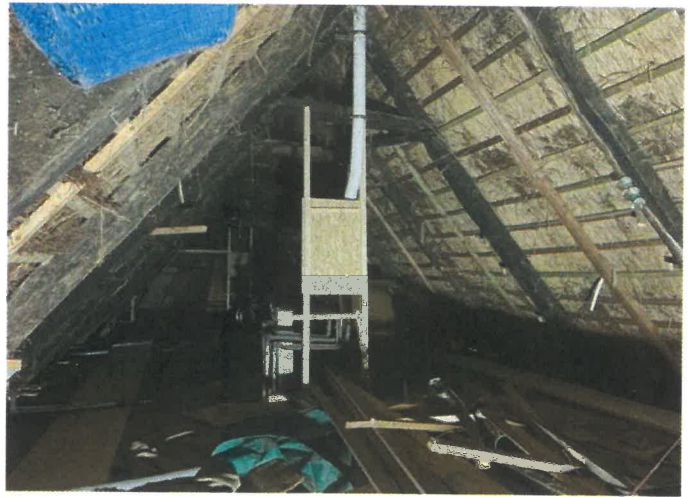
Die Hölzer im Dachstuhl weisen eine Dunkelfärbung auf.

Hier besteht nach meiner Einschätzung eine hohe Wahrscheinlichkeit auf eine frühere chemische Holzschutzmaßnahme mit Wirkstoffen, die heute nicht mehr erlaubt sind.

Ergebnis	Maßnahme*)
74	Dachstuhl mit Altholzbestand , Diünkelfärbung Foto 98	Statik prüfen
75	Durchfeuchtung, Sparren nass Pilzbefall an Sparren : Brauner Kellerschwamm Foto 99 , 100	Sanierung gemäß DIN 68800 Befallenes Holz entfernen
76	Geringer Befall Nagekäfer im Dachstuhl Foto 101 , 102 , 103 , 104 , 105	Bekämpfung gemäß DIN 68800
77	Durchfeuchtung Foto 106	
78	Durchfeuchtung , Sparren nass , flächiger Pilzbefall Foto 107 , 108 , 109 , 110 , 111	Sanierung gemäß DIN 68800 Befallenes Holz entfernen
79	Durchfeuchtung , Sparren nass , mit Schimmelpilzbefall Foto 112	Sanierung gemäß DIN 68800 Befallenes Holz entfernen
80	Durchfeuchtung, Vermorschung an Brettern und Balken, Dachstuhl abgesackt Foto 113 , 114 , 115	Statik prüfen , Sanierung gemäß DIN 68800 Befallenes Holz entfernen
81	Durchfeuchtung, Sparren nass, Schimmelpilzbefall Foto 116	Sanierung gemäß DIN 68800 Befallenes Holz entfernen
82	Durchfeuchtung am Schornstein Foto 117 , 118	Sanierung gemäß DIN 68800 Befallenes Holz entfernen

Objekt :	Olpenitzer Dorfstr. 34-36, Kappeln	Datum :	22.03.2022
Anlage :	2	Seite / Blatt :	17
Bild 97	Strebe unten vermorscht	Bild 98	Ansicht Dachstuhl, dunkles Holz

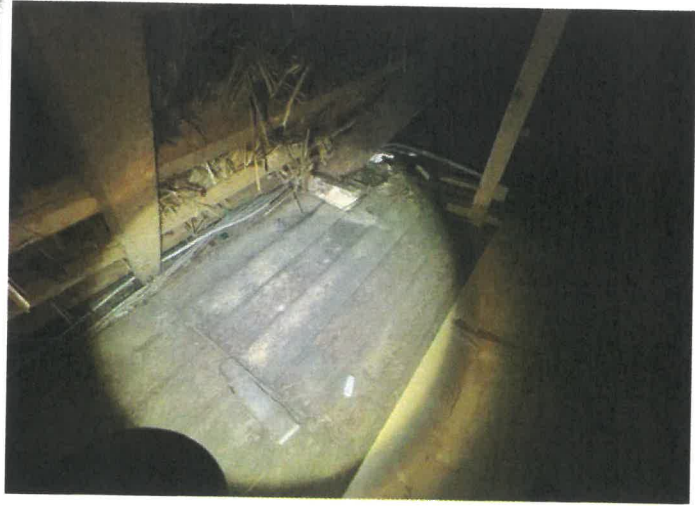
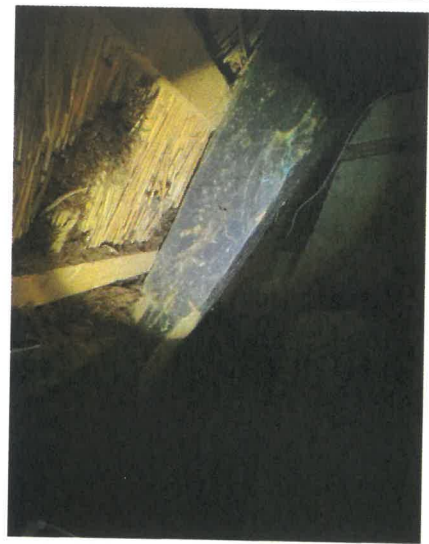
Der Dachstuhl ist gering durch Nagekäfer befallen.

Objekt :	Olpenitzer Dorfstr. 34-36, Kappeln	Datum :	22.03.2022
Anlage :	2	Seite / Blatt :	18
Bild 103	Geringer Befall Nagekäfer	Bild 104	Geringer Befall Nagekäfer

Eine Bekämpfung erfolgt auf Grundlage der DIN 68800 Teil 4.

Bei einem Befall durch Holz zerstörende Insekten ist eine Bekämpfung mittels Begasung, mittels Heißluftbehandlung oder chemische möglich.

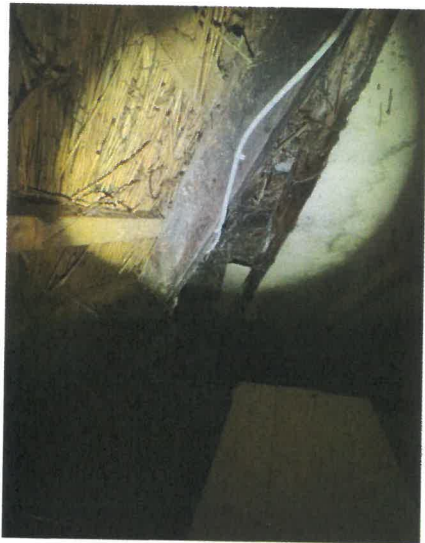
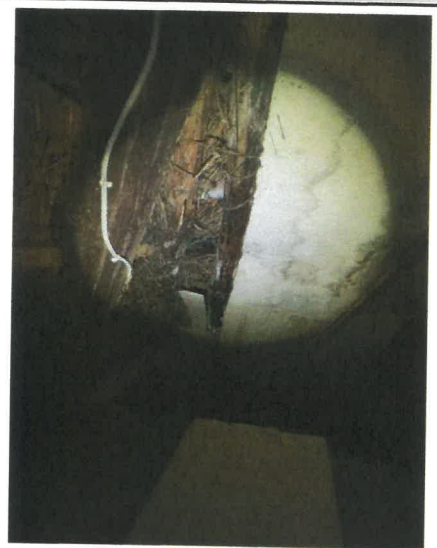
Bild 105	Geringer Befall Nagekäfer	Bild 106	Durchfeuchtung
-----------------	----------------------------------	-----------------	-----------------------

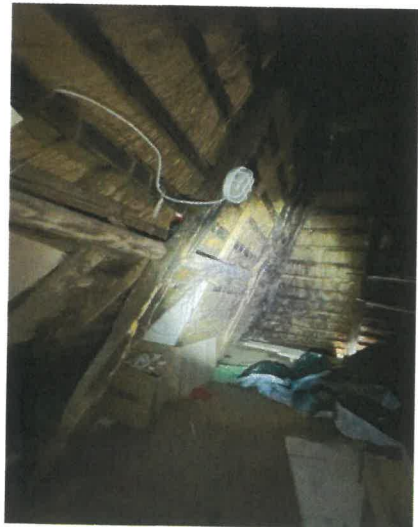
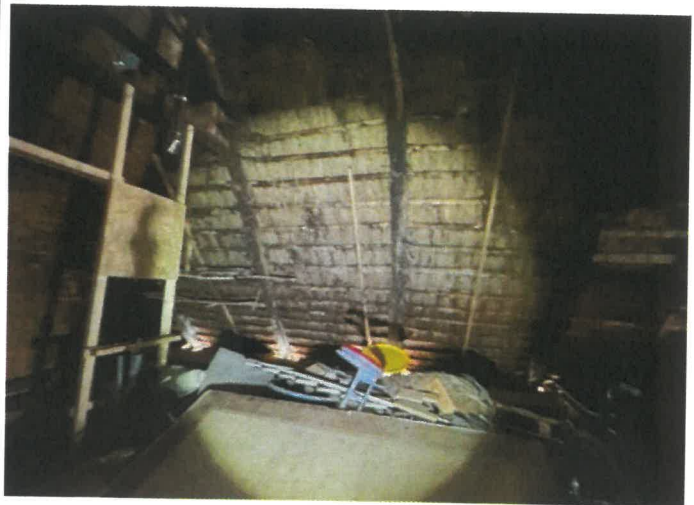
Bild 107	Durchfeuchtung Pilzbefall	Bild 108	Durchfeuchtung Pilzbefall
-----------------	----------------------------------	-----------------	----------------------------------

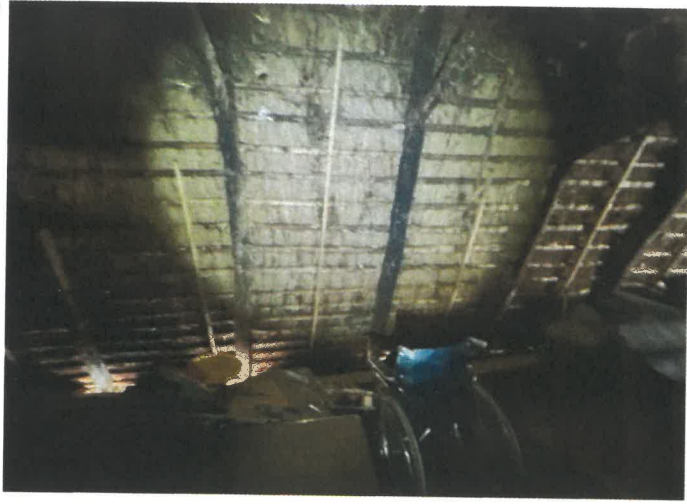
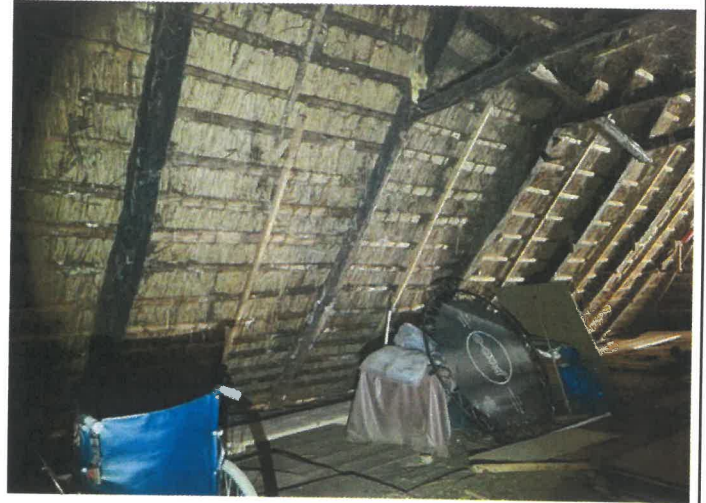
Objekt :	Olpenitzer Dorfstr. 34-36, Kappeln	Datum :	22.03.2022
Anlage :	2	Seite / Blatt :	19
Bild 109	Durchfeuchtung , Pilzbefall	Bild 110	Durchfeuchtung , Pilzbefall

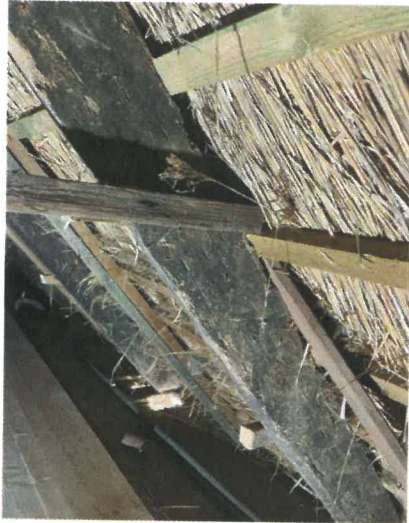
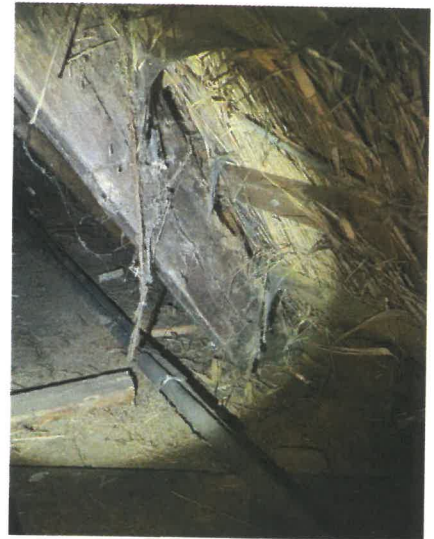
Bild 111	Durchfeuchtung , Pilzbefall	Bild 112	Durchfeuchtung , Pilzbefall
-----------------	------------------------------------	-----------------	------------------------------------

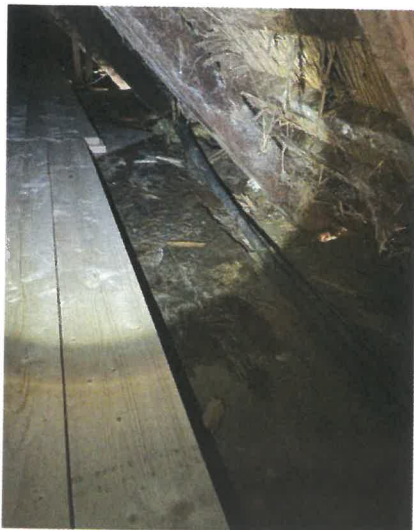
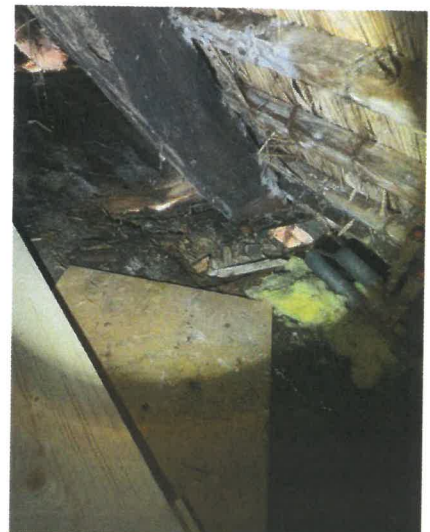
Bild 113	Vermorschung	Bild 114	Vermorschung
-----------------	---------------------	-----------------	---------------------

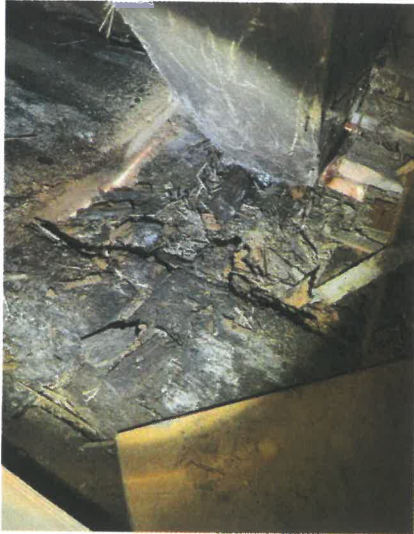
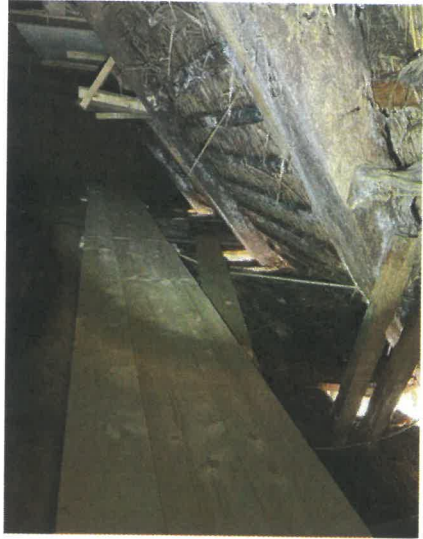
Objekt :	Olpenitzer Dorfstr. 34-36, Kappeln	Datum :	22.03.2022
Anlage :	2	Seite / Blatt :	20
Bild 115	starke Vermorschung Balken	Bild 116	Durchfeuchtung, Pilzbefall

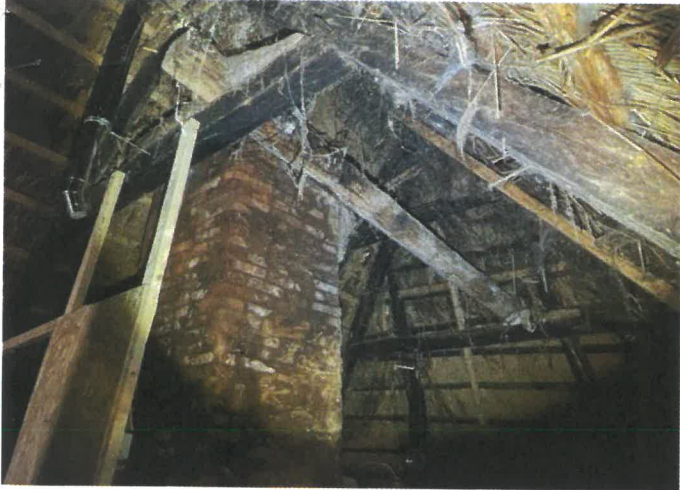
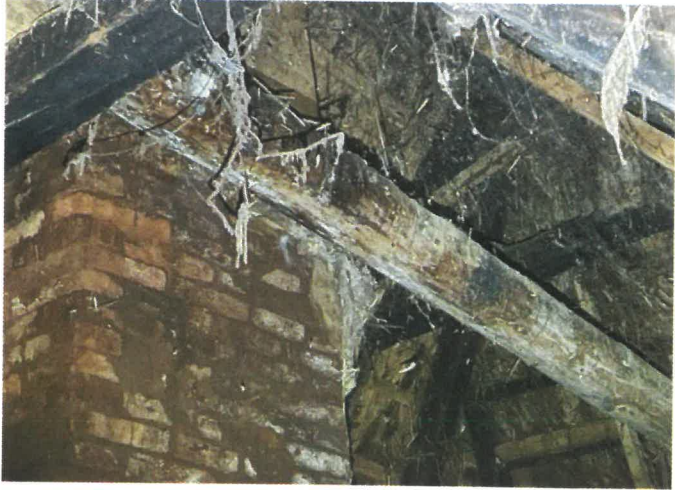
Bild 117	Durchfeuchtung	Bild 118	Durchfeuchtung
