Ort: Anlegestelle der Stadt Kappeln - Schleimünde
Anlass: Sturmflut Oktober 2023
Gegenstand: Wiederherstellung der Anlegestelle Stadt Kappeln

Begutachtung

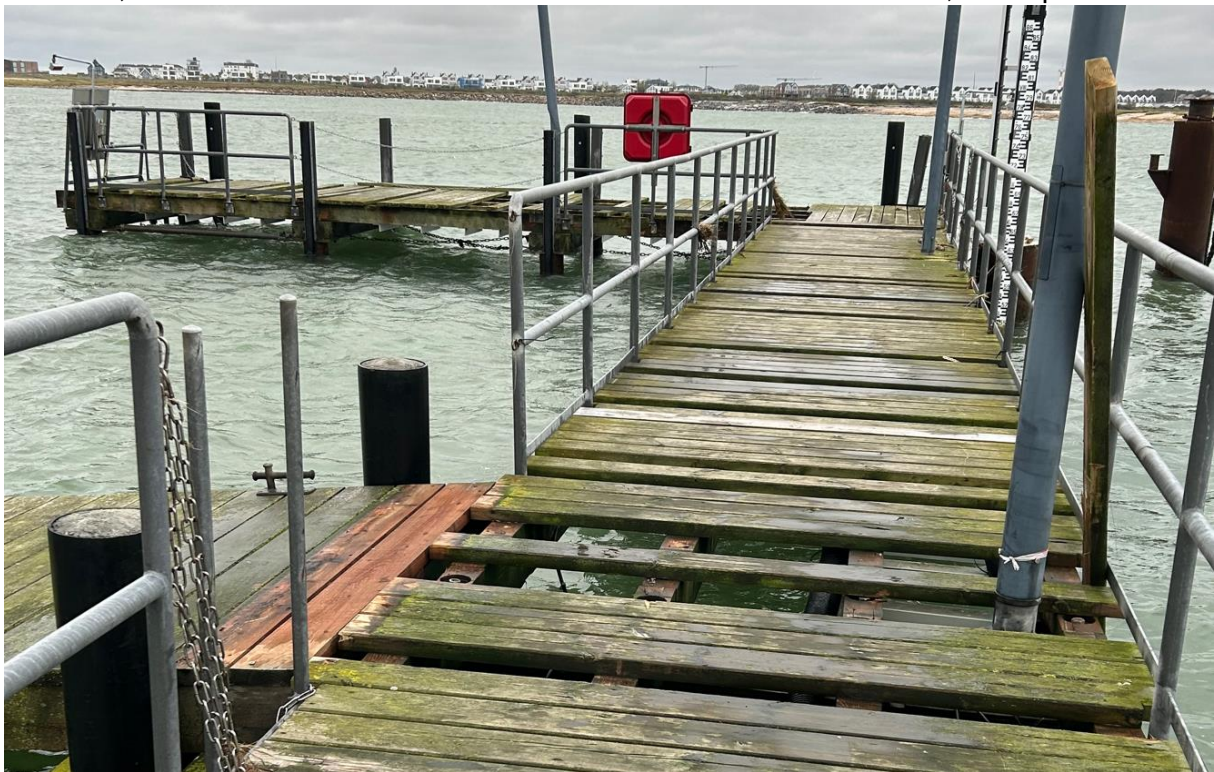
Abb. 2: Anleger der Stadt Kappeln nach der Sturmflut vom 20.10.2023

Die Welleneinwirkung der Sturmflut ist im beschädigten Bereich sehr stark gewesen und hat den Oberbau zum Teil von der Gründung gelöst. Des Weiteren sind ca. 25 % aller Stegbohlen losgeschlagen und weggeschwemmt. Die Versorgungsleitungen für Strom müssen ggf. ersetzt werden. Zwei Steglampen wurden beschädigt.

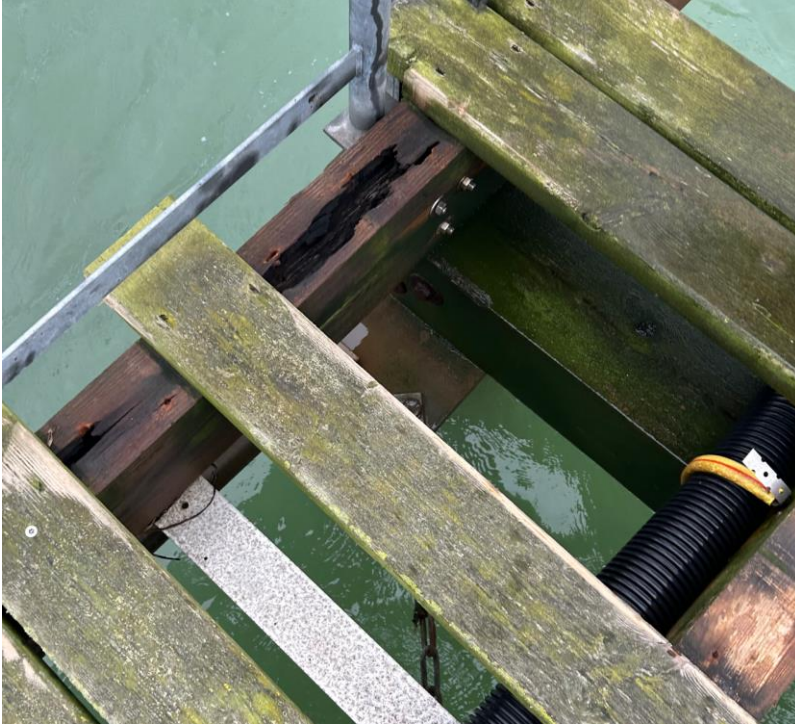
Aufgrund der Auswirkungen der Sturmflut in Verbindung mit dem altersbedingten Zustand des Stegüberbaus (s.a. Abb. 3: deutlich zu erkennen ist der massive Schaden am Längsbalken im Kopfsteg) ist es nicht ausreichend, die fehlenden Bohlen zu ersetzen. Vielmehr wird empfohlen, den gesamten Holzoberbau auszutauschen, auch vor dem Hintergrund, dass die Einrichtung der Baumaßnahme vor Ort aufgrund der exponierten Lage besonders aufwendig ist.

Abb. 3: Kopfsteg mit deutlichen Verwitterungserscheinungen am Längsbalken
