HAFEN KAPPELN

- Uferereinfassungen -

Kutterliegeplatz und Fischanlandekai

Stellungnahme zum Bauwerkszustand

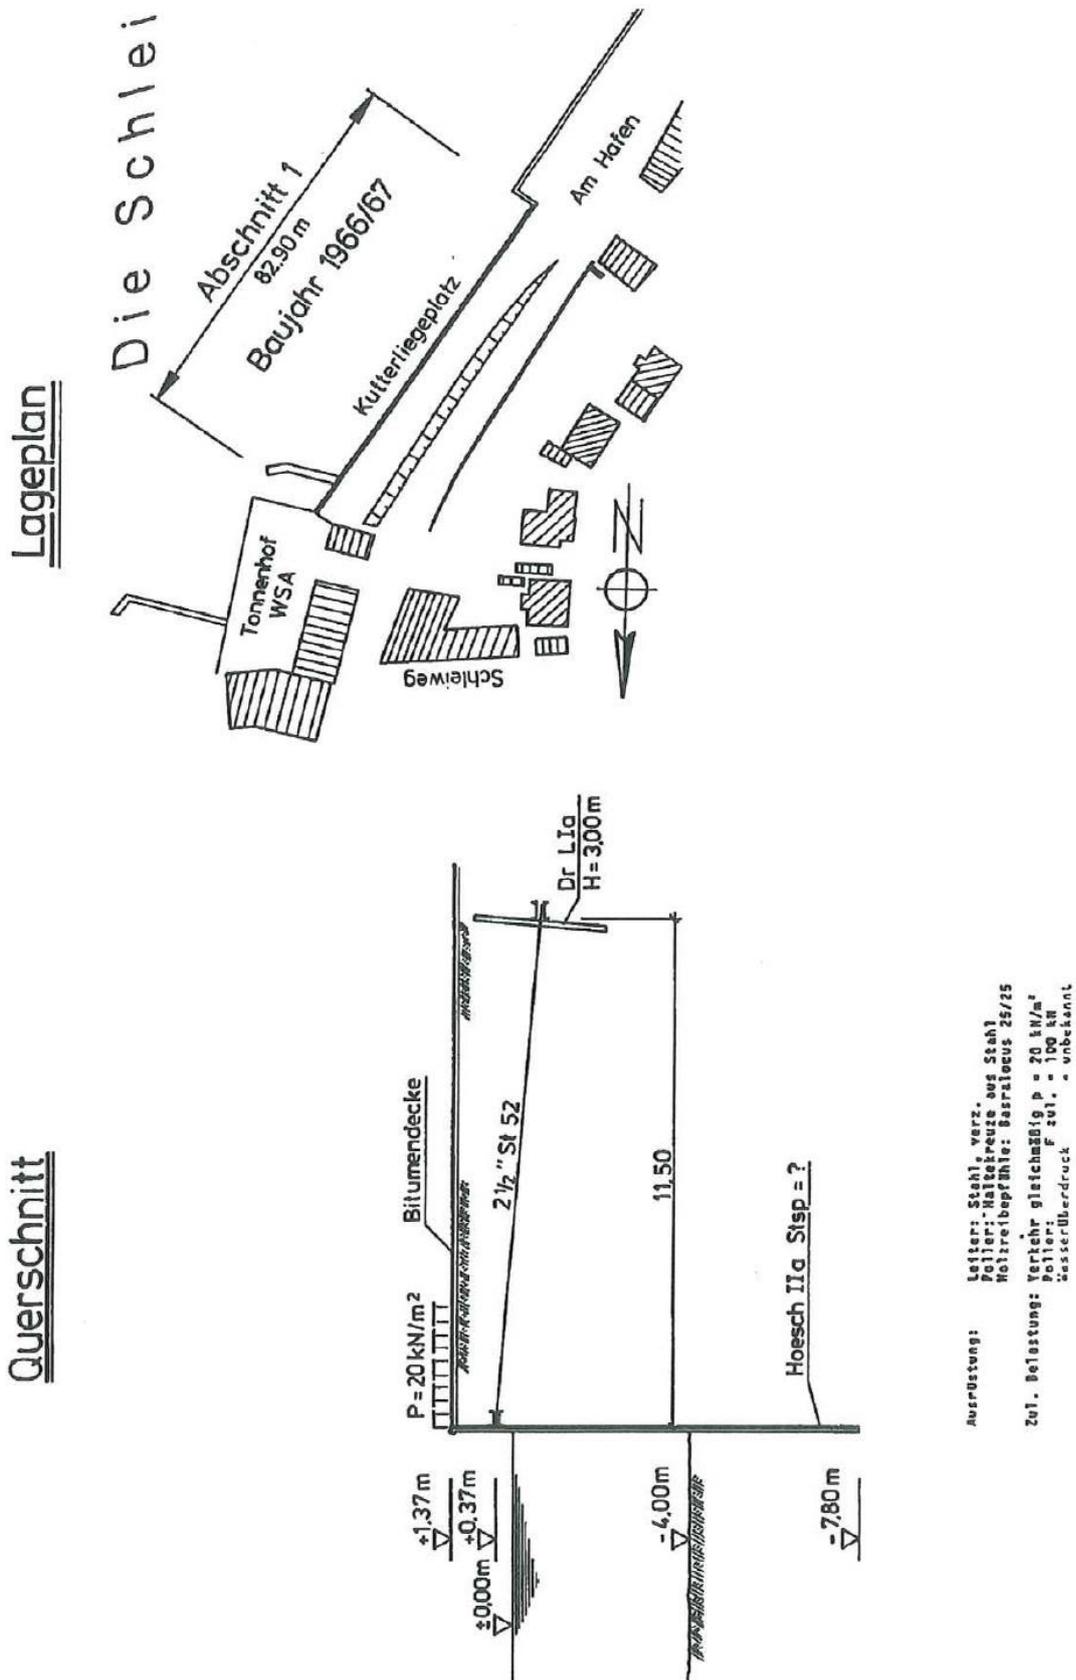
Abbildung 1: Querschnitt und Lageplan Kutterliegeplatz

Bei der Taucheruntersuchung der Spundwand wurden elf große Durchrostungen lokalisiert. Es ist zu vermuten, dass bei einer ganzflächigen Reinigung der Spundwand weitere Durchrostungen, die von Bewuchs verdeckt sind, freigelegt werden. Die Durchrostungen befinden sich immer an den Ecken vom Berg zum Steg. Sie weisen Abmessungen in der Höhe von 0,15 m bis zu 1,60 m und in der Breite von 0,15 m bis 0,50 m auf. Die genaue Lage und Größe ist tabellarisch im Bericht der Taucheruntersuchung enthalten.

Bei den großen Durchrostungen ist die Hinterfüllung nicht mehr vollständig vorhanden und es sind teilweise große Hohlräume entstanden.

Im Wasserwechselbereich weist die Spundwand erwartungsgemäß die stärksten Abros-
tungsraten auf. Dieser Bereich liegt mit der Höhenlage NN- 0,50 m etwas unterhalb des Mit-
telwasserstandes.

Die mittlere Restwanddicke der gesamten Wandhöhe für den Flansch (Berg / Tal) beträgt **7,40 mm** bei einer Ausgangsdicke von 10,5 mm.

Nur auf den Bereich der Wasserwechselzone bezogen beträgt die mittlere Restwanddicke für den Flansch (Berg / Tal) **6,50 mm**.

Die mittlere Restwanddicke der gesamten Wandhöhe für den Steg beträgt **7,15 mm** bei einer Ausgangsdicke von ebenfalls 10,5 mm.

Nur auf den Bereich der Wasserwechselzone bezogen beträgt die mittlere Restwanddicke für den Steg **6,35 mm**.

Entsprechend der Gutachtlichen Stellungnahme aus dem Jahr 1991 beträgt die zulässige Gesamtabrostung 4 mm, so dass eine verbleibende Wandstärke von 10,5 mm – 4,0 mm = 6,50 mm erforderlich ist. Diese Abrostung ist i.M. in dem Bereich von NN+ 1,00 m bis NN- 0,50 m erreicht bzw. stellenweise überschritten.

In dem Bereich von NN- 0,30 m bis NN- 1,50 m befinden sich zudem die festgestellten Löcher in der Spundwand infolge bereits eingetretener Durchrostungen.

Die Löcher in der Spundwand sind im Rahmen einer Sofortmaßnahme umgehend zu schließen. Dies erfolgt in der Regel durch aufgeschweißte Reparaturbleche, die entsprechend der Kontur der Spundwand geformt werden. Die Bleche sind nach örtlichem Aufmaß so groß zu wählen, dass die Schweißnähte im Bereich ausreichender Restwandstärken angeordnet werden können. Hieraus folgt, dass die Bleche i.d.R. deutlich größer sind als die eigentlichen Löcher.

Nach erfolgter Schließung der Löcher sind die bereits vorhandenen Hohlräume hinter der Wand ebenfalls umgehend zu lokalisieren und aufzufüllen.

Im Rahmen einer anschließenden Instandsetzungsplanung ist unter Berücksichtigung statischer, technischer und wirtschaftlicher Belange zu ermitteln, inwieweit eine Instandsetzung des Bauwerkes, beispielsweise durch Herstellung einer Vorplattung im geschädigten Bereich, noch eine sinnvolle Lösung zur Erzielung einer Restnutzungsdauer von rd. 10 Jahren sein kann.

Ist dies nicht der Fall, ist als Alternative nur noch eine Erneuerung der Uferwand, beispielsweise durch Vorrammung einer neuen Spundwand, möglich.

Unabhängig von der Art der baulichen Maßnahmen zur Ertüchtigung des Bauwerkes sind diese Baumaßnahmen umgehend zu planen und innerhalb eines Zeitfensters von maximal drei Jahren umzusetzen.

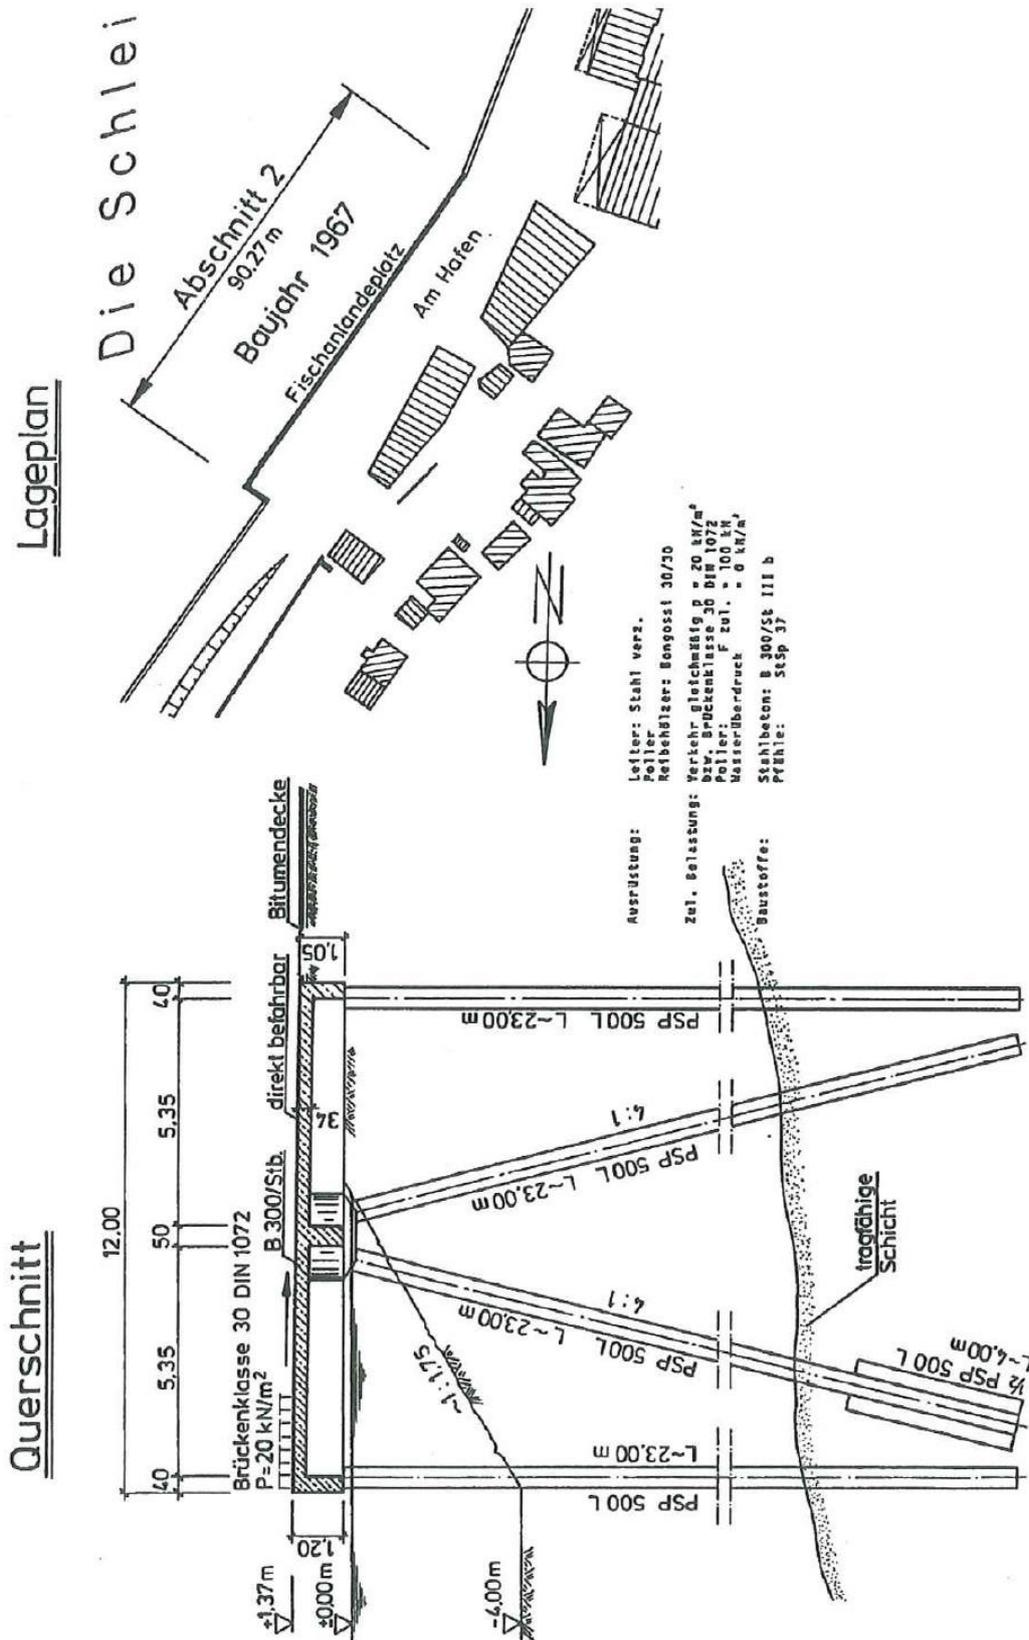
Abbildung 2: Querschnitt und Lageplan Fischanlandekai

Der Zustand der wasserseitigen Pfahlachse hat sich seit der letzten Untersuchung im Jahr 2013 signifikant verschlechtert.

Im Wasserwechselbereich haben die Gründungspfähle starke Aufrostungen, die teilweise bis zu 1 cm dick sind. Unter den Aufrostungen wurde Mulden- und Narbenkorrosion bis zu einer Tiefe von 5 mm festgestellt.

Beim Abtauchen der Stahlpfähle wurden an jedem der wasserseitig stehenden Gründungspfähle Durchrostungen lokalisiert. Die Durchrostungen sind durchgehend an den Stegen der PSP-Profile vorhanden und weisen Abmessungen in der Höhe von 0,10 m bis zu 1,20 m und in der Breite von 0,10 m bis 0,45 m auf. Die genaue Lage und Größe ist tabellarisch im Bericht der Taucheruntersuchung enthalten.

Die Restwanddickenmessung ergab hohe Korrosionsraten im oberen Bereich von UK Betonholm (NN+ 0,17 m) bis NN- 1,00 m sowohl am Steg als auch am Flansch der Pfähle. Für die Messreihe in NN+ 0,10 m werden für den Flansch nur noch Werte von i.M **3,80 mm** ($t_0 = 14,5 \text{ mm}$) und für den Steg von i.M. **3,20 mm** ($t_0 = 11,0 \text{ mm}$) gemessen.

In der Gutachtlichen Stellungnahme aus dem Jahr 1991 wird eine Restwandstärke an den Stegen der Gründungspfähle von 3 mm als statisch angemessen beurteilt.

Die Restwanddicke ist im Bereich der Wasserwechselzone erreicht.

Im Bereich von NN- 0,75 m bis zur Unterkante des Betonüberbaus (NN+ 0,17 m) sind an den wasserseitigen Pfählen Durchrostungen im Steg jedes Pfahls vorhanden.

Die Restwandstärken der Flansche der Gründungspfähle liegen hier ebenfalls deutlich im kritischen Bereich.

Die vorgenannten sichtbaren Überlastungen bzw. plastischen Verformungen der Pfahlköpfe stellen sich derzeit noch nicht dar. Die Standsicherheit und damit die Verkehrssicherheit des Bauwerkes sind jedoch nur noch sehr eingeschränkt gegeben.

Die Pfahlköpfe sind im Rahmen einer Sofortmaßnahme zu verstärken. Dies könnte durch angeschweißte Verstärkungsprofile erfolgen, die zum einen unterhalb von NN- 1,00 m an den Flanschen der Gründungspfähle angeschweißt werden und zum anderen über Druckkontakt bis unter die Betonunterkante der Pierplatte geführt werden. An der Betonunterkante ist eine Lagesicherung in Form von Verbundankern vorzusehen.

Bis zur Umsetzung der Sofortmaßnahme ist die Betonplatte des Bauwerkes bestenfalls auf der gesamten Breite zu vollständig zu sperren. Mindestens ist jedoch ein Streifen von 6,0 m Breite gemessen von der wasserseitigen Kante der Betonplatte zu sperren.

Im Rahmen einer anschließenden Instandsetzungsplanung ist unter Berücksichtigung statischer, technischer und wirtschaftlicher Belange zu ermitteln, inwieweit eine weitergehende Instandsetzung des Bauwerkes, beispielsweise durch Herstellung von Pfahlummantelungen um die verstärkten Pfähle, noch eine sinnvolle Lösung zur Erzielung einer Restnutzungsdauer von rd. 10 Jahren sein kann.
