Baumbegehung

Zusammenfassung der Ergebnisse

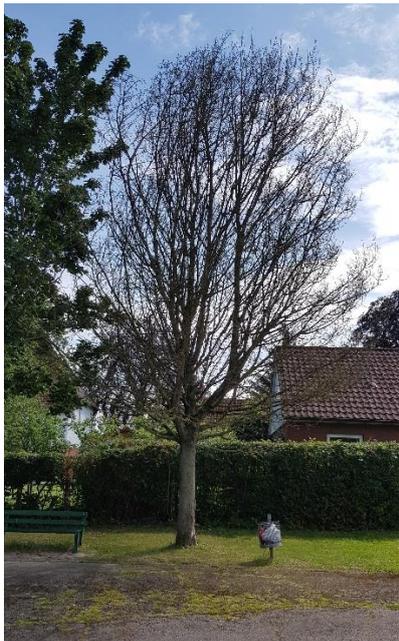
Standort: Gemeinschaftsschule in der Hindenburgstraße
Baum: Feldahorn
Maßnahme(n): Fällung und Ersatzpflanzung vor Ort (Hainbuche)

Erledigt

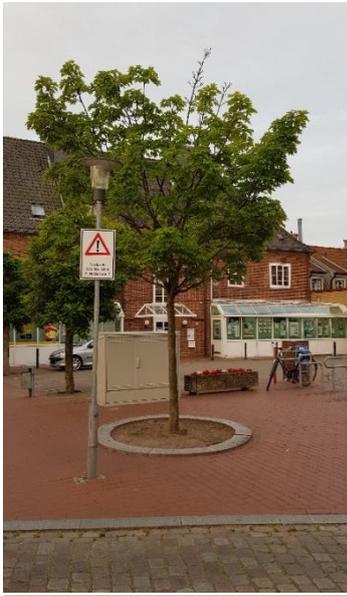
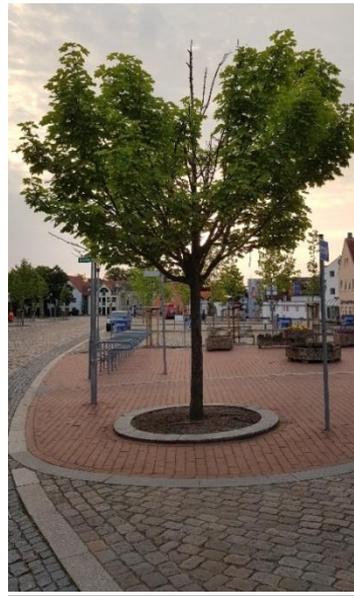
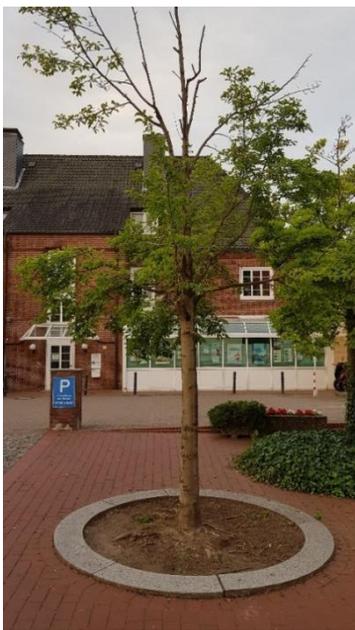
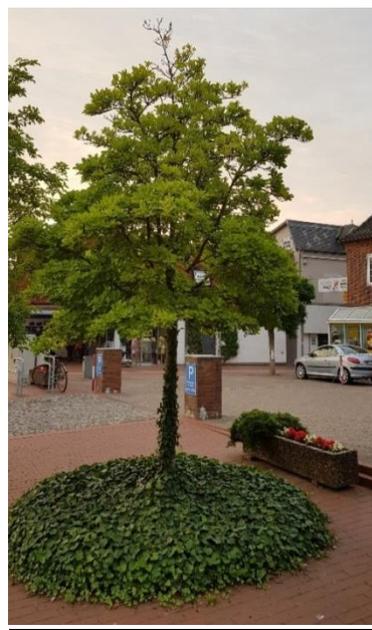
Datenblatt I/17

Standort: Großparkplatz gegenüber Rathaus

Baum: zwei Ahornbäume, zwei Baum magnolien

Maßnahme(n): Fällung, Standortverbesserung und Ersatzpflanzung (vier Säulenweißdorne)

Erledigt

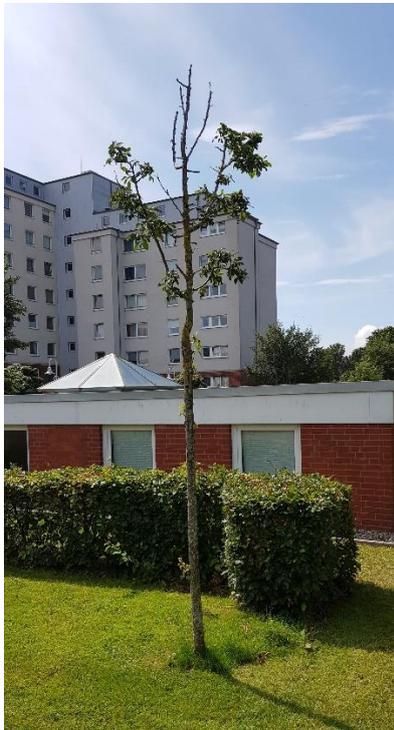
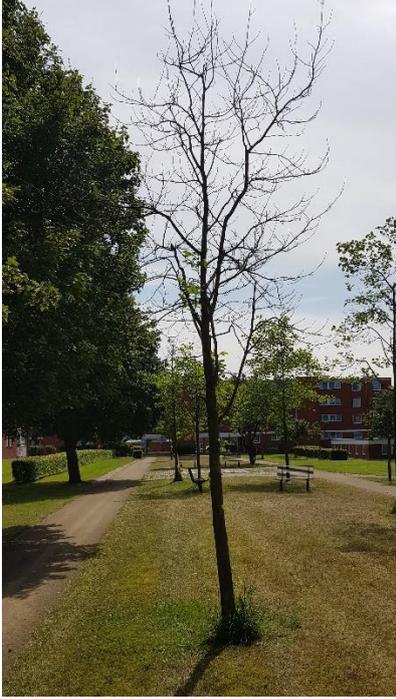
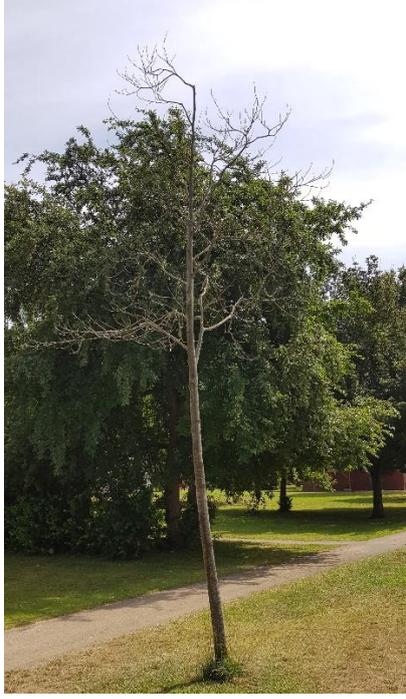
Datenblatt I/21

Standort: Ellenberg, Großspielplatz

Baum: vier Tulpenbäume, ein Zierapfel

Maßnahme(n): Fällung und Ersatzpflanzung nach Standortverbesserung: vier Winterlinden in die Schotterrasenfläche und eine kegelförmige Schwarzerle als Ersatz für den Zierapfel, da der Standort sehr nass ist.

Erledigt

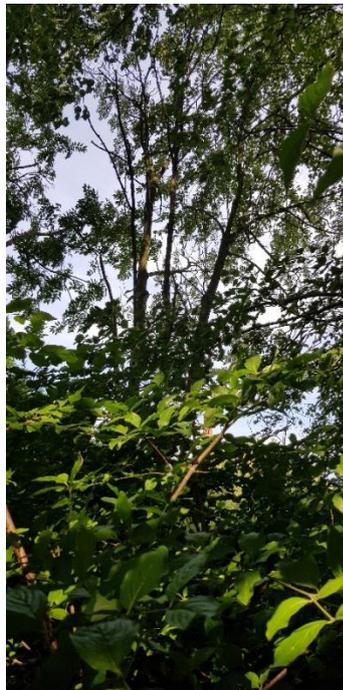
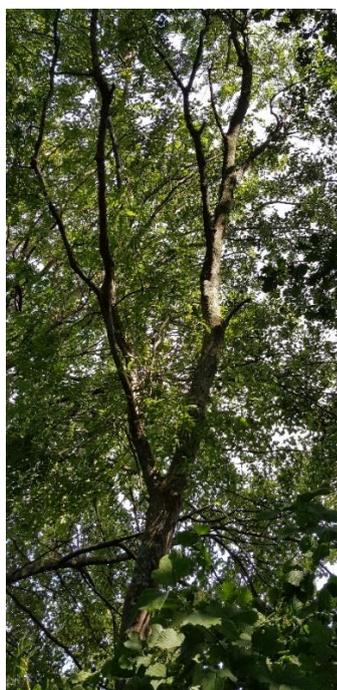
Baum: 3 Eschen

Vorschlag: **Fällung. Ersatz durch Selbstaussaat im Bestand**

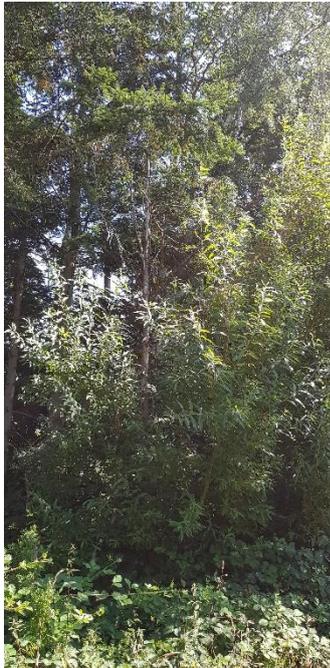
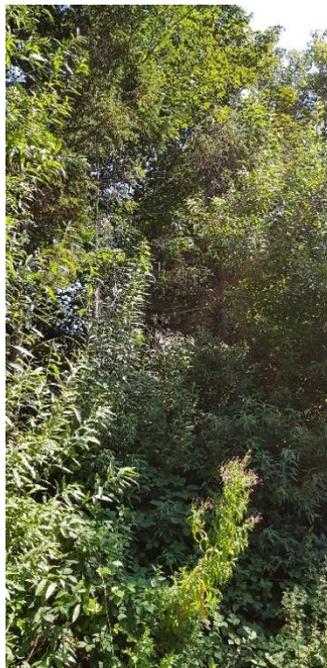
Baum: 2 Fichten

Vorschlag: **Fällung. Ersatz an geeigneter Stelle (2 Weißbuchen)**
