Holzschutzgutachten

Olpenitzer Dorfstr. 34-36, Kappeln

Auftrag: Erstellung eines Detailgutachtens zur Bewertung der
Bausubstanz und der Sanierungsarbeiten unter
Berücksichtigung des Denkmalschutzes

Plön, den 22.03.2022

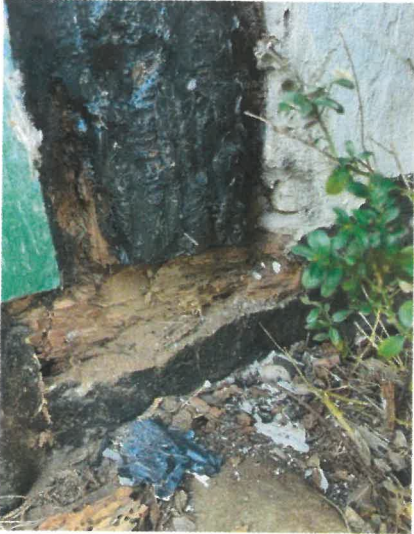
Objekt :	Olpenitzer Dorfstr. 34-36, Kappeln	Datum :	22.03.2022
Anlage :	2	Seite / Blatt :	1
Bild 1	Stiel unten vermorscht	Bild 2	Stiel unten vermorscht

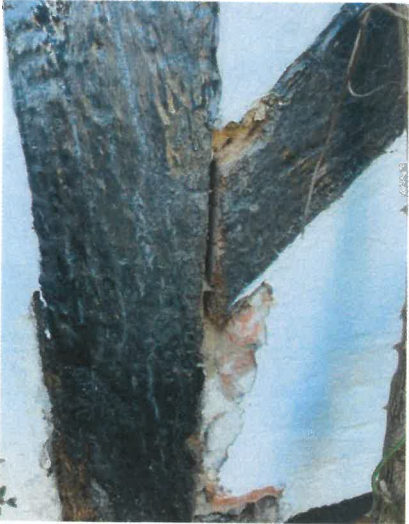
Bild 3	Strebe vermorscht	Bild 4	Stiel unten vermorscht

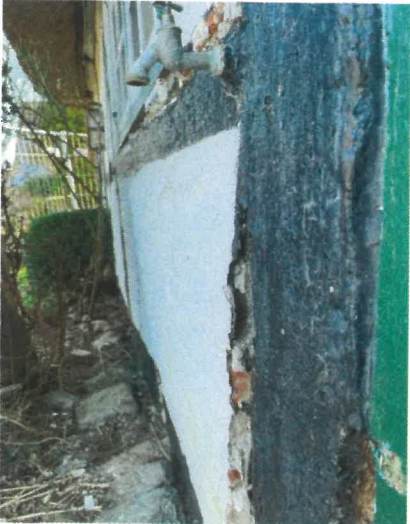
Bild 5	Stiel unten vermorscht	Bild 6	Gefach ausgebeult

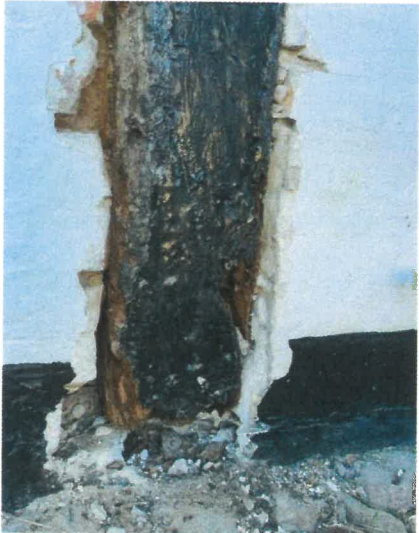
9	Stiel unten stark vermorscht bis Querholz, Schwelle in Resten vorhanden, aber stark vermorscht Foto 10	Schwelle neu einbringen, Stiel abschneiden/erneuern
10	Stiel unten stark vermorscht, keine Schwelle mehr vorhanden Foto 11	Schwelle neu einbringen, Stiel abschneiden/erneuern
11	Stiele nicht zugänglich (wegen Strauch) Foto 12	
12	Stiel unter dem Fenster stark vermorscht, keine Schwelle mehr vorhanden Foto 13	Schwelle neu einbringen, Stiel abschneiden/erneuern
13	Stiel unten stark vermorscht, keine Schwelle mehr vorhanden Foto 14	Schwelle neu einbringen, Stiel abschneiden/erneuern
14	Stiel unten stark vermorscht, keine Schwelle mehr vorhanden Foto 15 Folie Innenausbau sichtbar Foto 16	Schwelle neu einbringen, Stiel abschneiden/erneuern
15	Stiele nicht zugänglich (wegen E-Kasten) Foto 17 Vermorschung erkennbar Foto 18 Keine Schwelle mehr vorhanden	Schwelle neu einbringen, Stiel abschneiden/erneuern

Bild 9	Querholz unter Fenster vermorscht	Bild 10	Stiel unten vermorscht

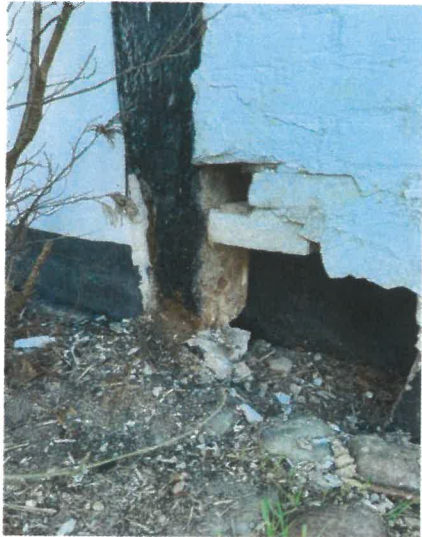
Bild 15	Stiel unten vermorscht	Bild 16	Innenausbau-Folie

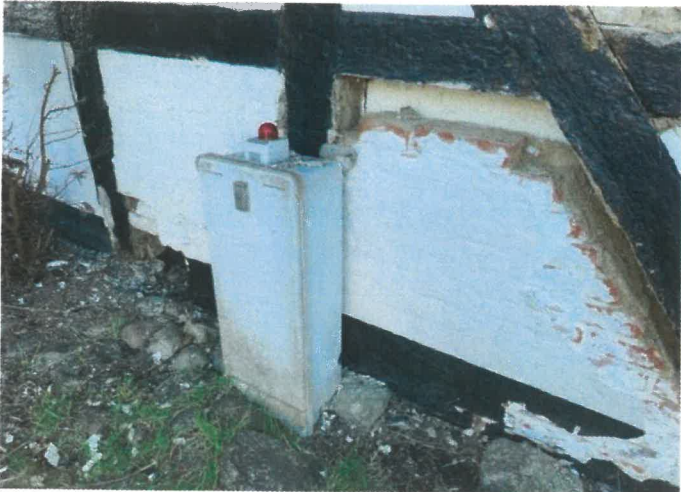
Bild 17	Stiel nicht zugänglich	Bild 18	Stiel vermorscht

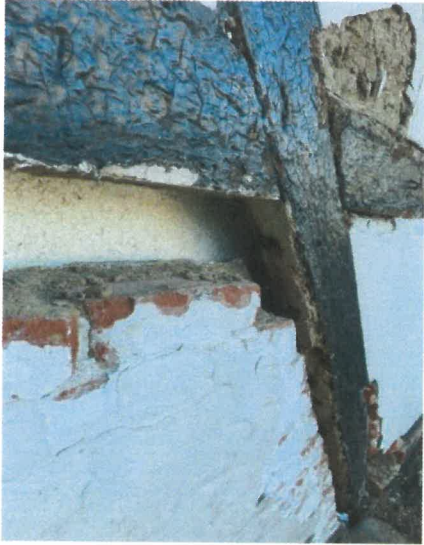
16	Strebe auf ganzer Länge vermorscht Foto 19, 20 Gefach deutlich ausgebeult Foto 21 Keine Schwelle mehr vorhanden	Schwelle neu einbringen, Stiel abschneiden/erneuern, Gefach neu mauern

Objekt :	Olpenitzer Dorfstr. 34-36, Kappeln	Datum :	22.03.2022
Anlage :	2	Seite / Blatt :	4
Bild 19	Strebe vermorscht	Bild 20	Strebe vermorscht

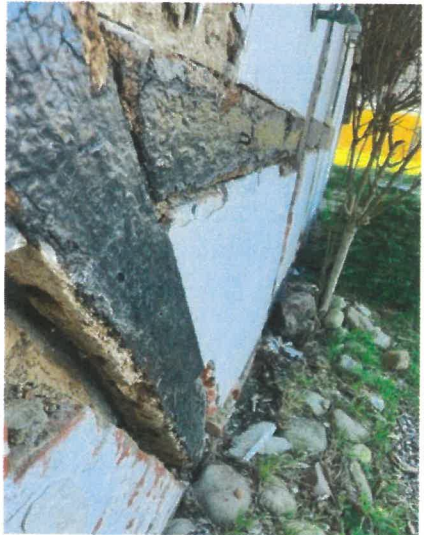
Bild 21	Gefach ausgebeut	Bild 22	Stiel unten vermorscht

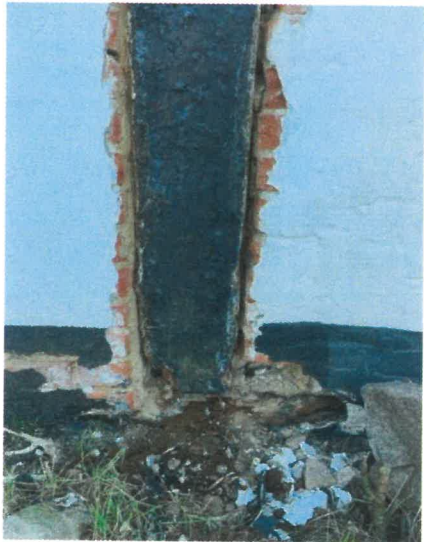
Ergebnis	Maßnahme*)
17	Stiel unten stark vermorscht, Foto 22 Schwelle in Resten vorhanden , aber stark vermorscht Foto 23	Schwelle neu einbringen, Stiel abschneiden/erneuern,
18	Stiel unter dem Fenster stark vermorscht, Foto 24 keine Schwelle vorhanden Foto 25	Schwelle neu einbringen, Stiel abschneiden/erneuern,
19	Stiel stark vermorscht, keine Schwelle vorhanden Foto 25	Schwelle neu einbringen, Stiel abschneiden/erneuern
20	Eingangstür verzogen , Holzrahmen vermorscht Foto 26	Schwelle neu einbringen, Rahmen erneuern
21	Eingangstür, Rahmen unten vermorscht Foto 27 , 28	Eingangstür richten
22	Stiel stark vermorscht, keine Schwelle vorhanden Foto 30	Schwelle neu einbringen, Stiel abschneiden/erneuern
23	Anbau rechts, nur noch wenig Fachwerk vorhanden Foto 29	Wiederherstellung Fachwerk
24	Giebel rechts, Anbau Stiel vermorscht, keine Schwelle mehr vorhanden Foto 31	Schwelle neu einbringen, Stiel abschneiden/erneuern

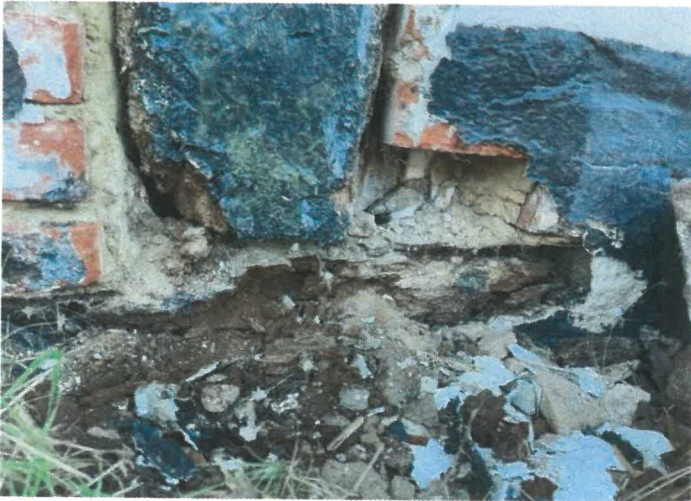
Bild 23	Schwelle stark vermorscht	Bild 24	Stiel unten vermorscht

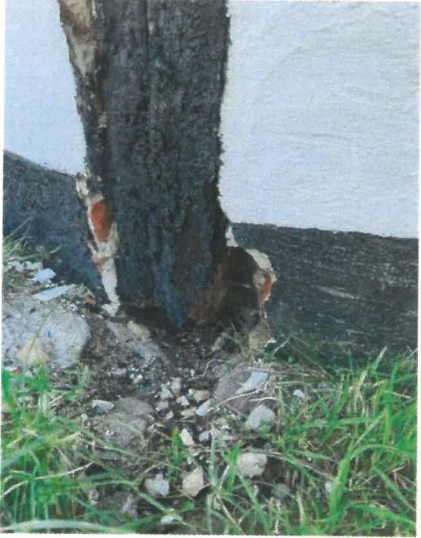
Objekt :	Olpenitzer Dorfstr. 34-36, Kappeln	Datum :	22.03.2022
Anlage :	2	Seite / Blatt :	6
Bild 31	Stiel unten vermorscht	Bild 32	Stiel und Tür vermorscht

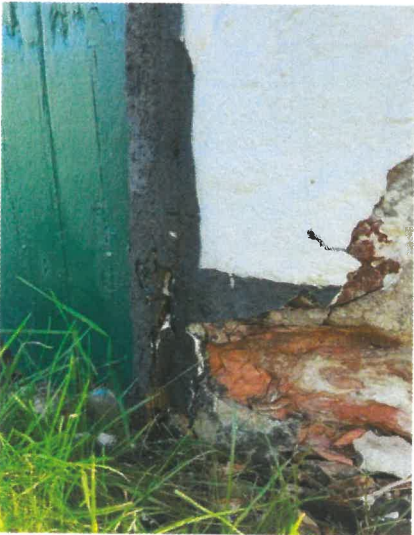
Bild 33	Tür vermorscht	Bild 34	Stiel unten vermorscht

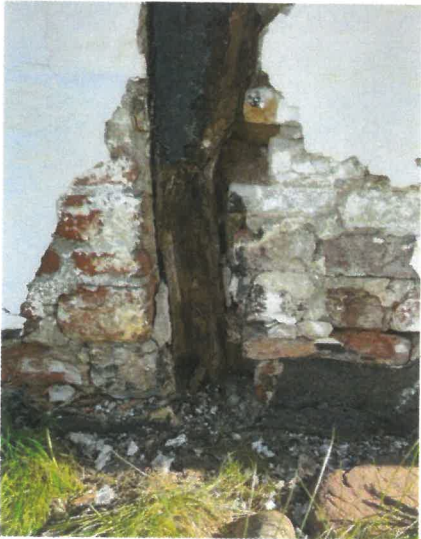
Bild 35	Stiel unten vermorscht	Bild 36	Stiel unten vermorscht

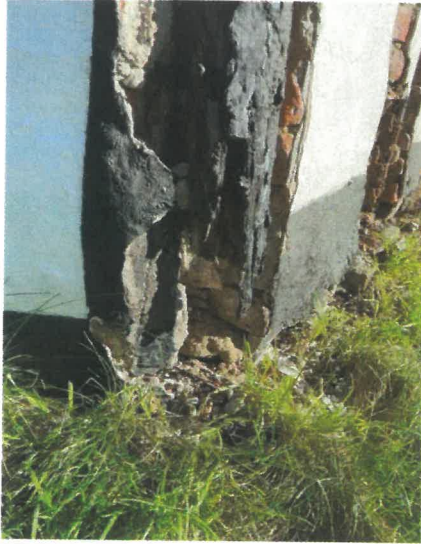
Objekt :	Olpenitzer Dorfstr. 34-36, Kappeln	Datum :	22.03.2022
Anlage :	2	Seite / Blatt :	7
Bild 37	Eckstiel stark vermorscht	Bild 38	Stiel unten stark vermorscht

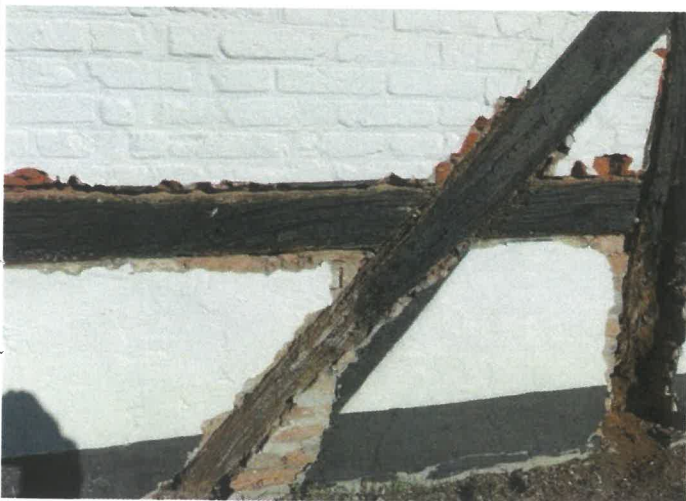
25	Stiel mit geringer Vermorschung, keine Schwelle Erdreich höher als Unterkante Fachwerk	Wiederherstellung Fachwerk Anpassung Gelände
26	Stiel vermorscht, keine Schwelle mehr vorhanden	Schwelle neu einbringen, Stiel abschneiden/erneuern
27	Stiel und kleine Tür stark vermorscht , keine Schwelle mehr vorhanden Foto 32	Schwelle neu einbringen, Stiel abschneiden/erneuern
28	Türrahmen vermorscht Foto 33	Tür neu herstellen
29	Stiel stark vermorscht, keine Schwelle vorhanden Foto 34	Schwelle neu einbringen, Stiel abschneiden/erneuern
30	Stiel stark vermorscht, keine Schwelle vorhanden Foto 35	Schwelle neu einbringen, Stiel abschneiden/erneuern
31	Eckstiel hinten rechts, stark vermorscht Foto 37	Wiederherstellung Fachwerk
32	Stiel stark vermorscht Schwelle in Resten vorhanden, Strebe und Querholz betroffen Foto 38 , 39 , 40	Wiederherstellung Fachwerk
33	Keine Schwelle vorhanden, Strebe vermorscht Foto 41	Schwelle neu einbringen, Strebe abschneiden/ erneuern

Bild 41	Strebe vermorscht	Bild 42	Steile vermorscht
----------------	--------------------------	----------------	--------------------------

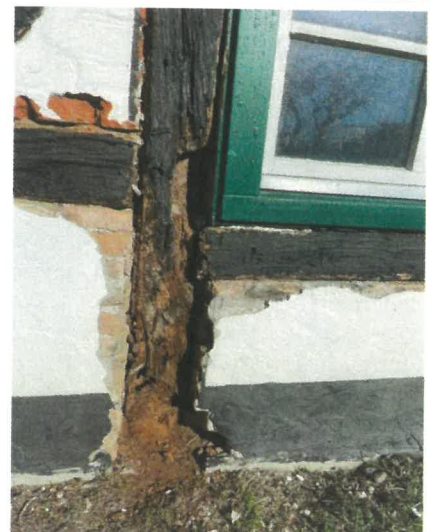
34	Stiel stark vermorscht, keine Schwelle vorhanden	Schwelle neu einbringen, Stiel abschneiden/erneuern
35	Stiel am Fenster stark vermorscht Foto 42 Keine Schwelle vorhanden, Tür unten vermorscht	Schwelle neu einbringen, Stiel abschneiden/erneuern Tür erneuern
36	Stiel an der Tür stark vermorscht, keine Schwelle vorhanden Foto 43	Schwelle neu einbringen, Stiel abschneiden/erneuern

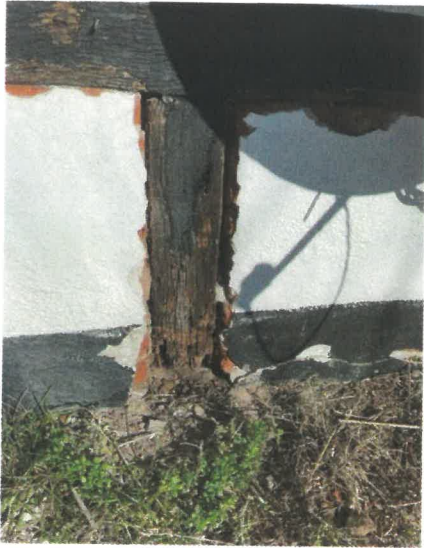
Objekt :	Olpenitzer Dorfstr. 34-36, Kappeln	Datum :	22.03.2022
Anlage :	2	Seite / Blatt :	9
Bild 49	Stiel unten vermorscht	Bild 50	Stiel unten vermorscht

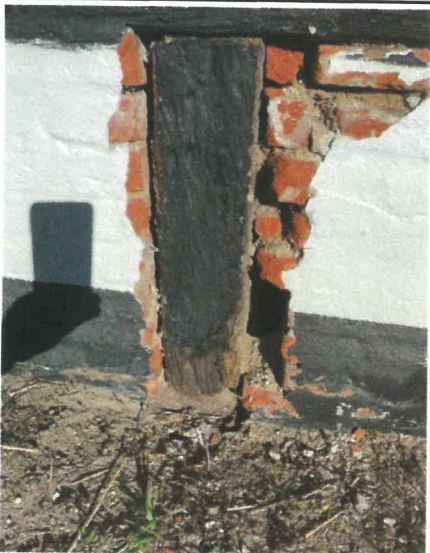
Bild 51	Stiel unten vermorscht	Bild 52	Stiel unten vermorscht

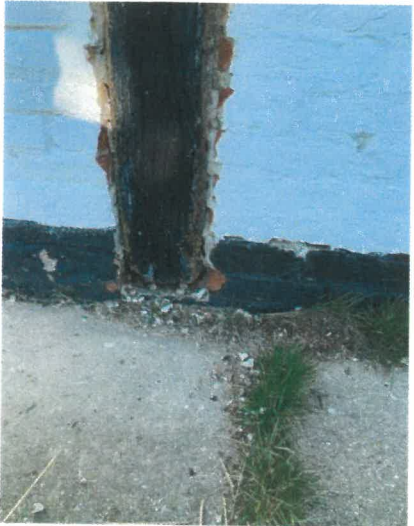
46	Stiel stark vermorscht, Foto 53 , 54 Querholz Foto 55 keine Schwelle vorhanden	Wiederherstellung Fachwerk
47	Stiel, neben der Tür in Teilen bereits erneuert Foto 56 Tür aus Kunststoff , Gefach beult deutlich aus Foto 57 Keine Schwelle vorhanden	Wiederherstellung Fachwerk Gefach neu mauern
48	Stiel neben der Tür in Teilen ausgebessert, Vermorschung oberhalb der Ausbesserung Foto 58 , 59 Keine Schwelle vorhanden	Wiederherstellung Fachwerk
49	Stiel neben dem Fenster vermorscht Foto 60 Keine Schwelle vorhanden	Schwelle neu einbringen, Stiel abschneiden/erneuern
50	Strebe vermorscht, keine Schwelle vorhanden Foto 61	Schwelle neu einbringen, Strebe abschneiden/ erneuern
51	Eckstiel hinten rechts, stark vermorscht Foto 62 , 63 Keine Schwelle vorhanden	Wiederherstellung Fachwerk
52	Giebel links, Strebe stark vermorscht Foto 64 , 65 Keine Schwelle vorhanden	Wiederherstellung Fachwerk
53	Stiel stark vermorscht, keine Schwelle vorhanden Foto 66	Wiederherstellung Fachwerk

Bild 53	Stiel unten vermorscht	Bild 54	Stiel unten vermorscht

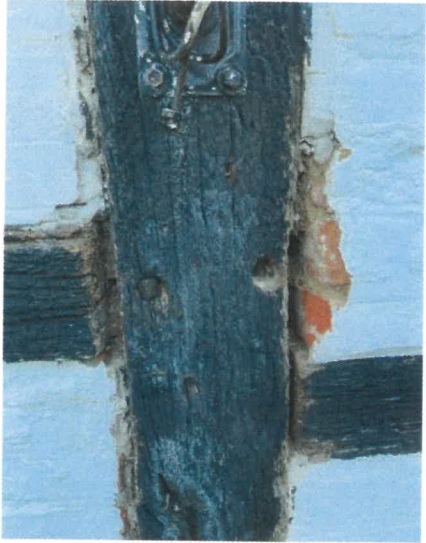
Objekt :	Olpenitzer Dorfstr. 34-36, Kappeln	Datum :	22.03.2022
Anlage :	2	Seite / Blatt :	10
Bild 55	Stiel und Querholz vermorscht	Bild 56

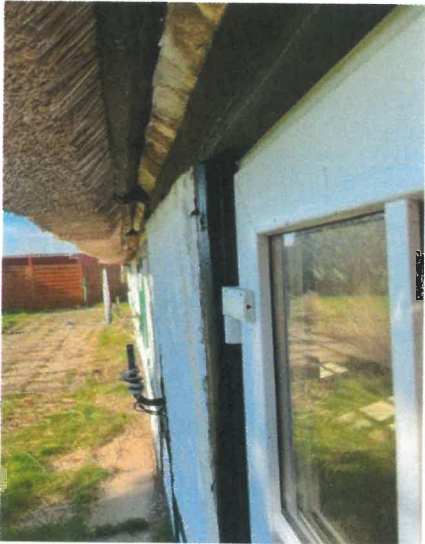
Bild 59	Vermorschung oberhalb der Ausbesserung	Bild 60	Stiel unten vermorscht

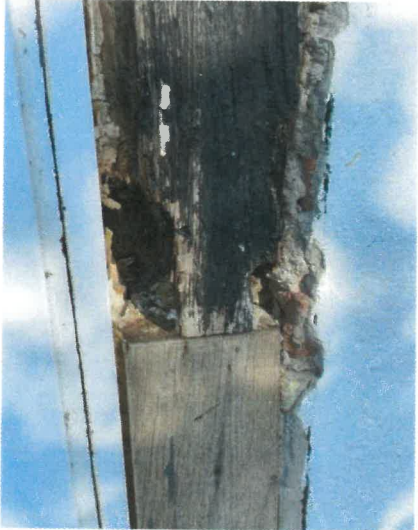
Objekt :	Olpenitzer Dorfstr. 34-36, Kappeln	Datum :	22.03.2022
Anlage :	2	Seite / Blatt :	11
Bild 61	Strebe unten vermorscht	Bild 62	Eckstiel stark vermorscht

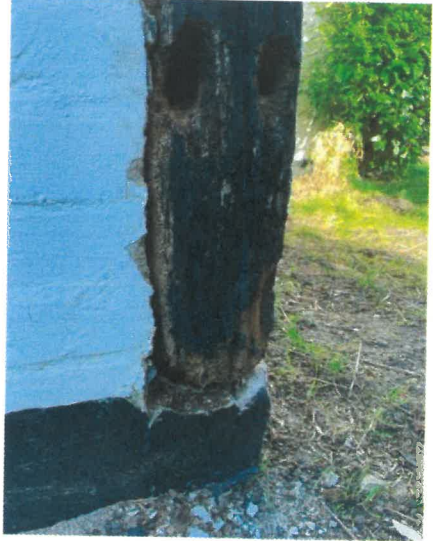
Bild 63	Eckstiel stark vermorscht	Bild 64	Strebe stark vermorscht

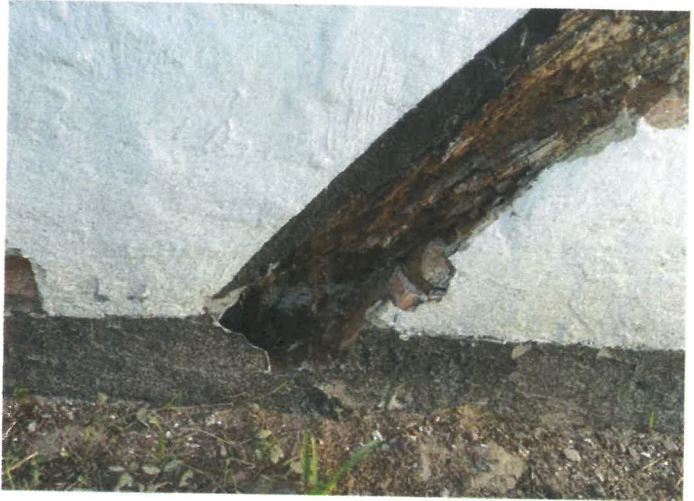
Bild 65	Strebe stark vermorscht	Bild 66	Stiel stark vermorscht

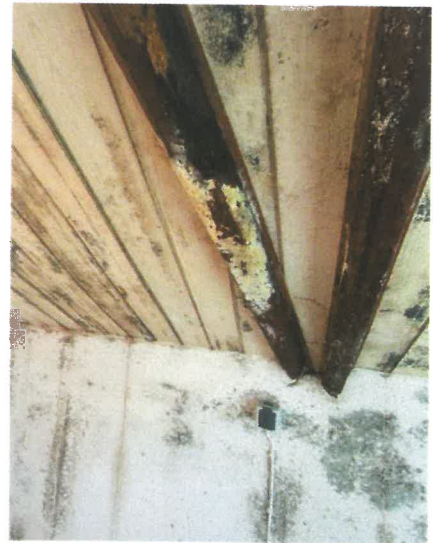
Ergebnis	Maßnahme*)
54	Leiter als Ausgang zum Dachboden, Durchfeuchtung und Schimmelpilzbefall Foto 68 , 69	Entkernung, Schimmelpilzsanierung
55	Pilzbefall an Sparren, Materialprobe 1 : Brauner Kellerschwamm Foto 70	Sanierung gemäß DIN 68800 Befallenes Holz entfernen
56	Eingangsbereich Deckenbalken/Schalung mit altem Anstrich, Folie in der Decke Foto 71	
57	Stiel unten vermorscht Foto 72 Stiel in der Wand fehlt Foto 73	Stiel abschneiden und ersetzen
58	Deckenbalken liegen auf Holz-Fenstersturz Foto 74 Vermorschung am Deckenbalken Foto 75 , 76	Statik prüfen, Deckenbalken abschneiden/ersetzen
59	Deckenbalken vollständig verkleidet	
60	Stiele am Fenster vermorscht Foto 77 Deckenbalken abgesackt Foto 78	Statik prüfen, Deckenbalken ersetzen
61	Deckenbalken abgesackt Foto 79 , 80	Statik prüfen, Deckenbalken ersetzen
62	Stiel neben der Tür fehlt Foto 81	Statik prüfen, Stiel ersetzen
63	Deckenbalken und Sparrenfuß vermorscht und mit Pilzbefall Foto 82 Materialprobe 2 : Brauner Kellerschwamm, Schleimpilze	Sanierung gemäß DIN 68800 Befallenes Holz entfernen

Bild 69	Aufgang zum Dachboden, starker Schimmelpilzbefall	Bild 70	Probe 1 Brauner Kellerschwamm
----------------	--	----------------	--------------------------------------

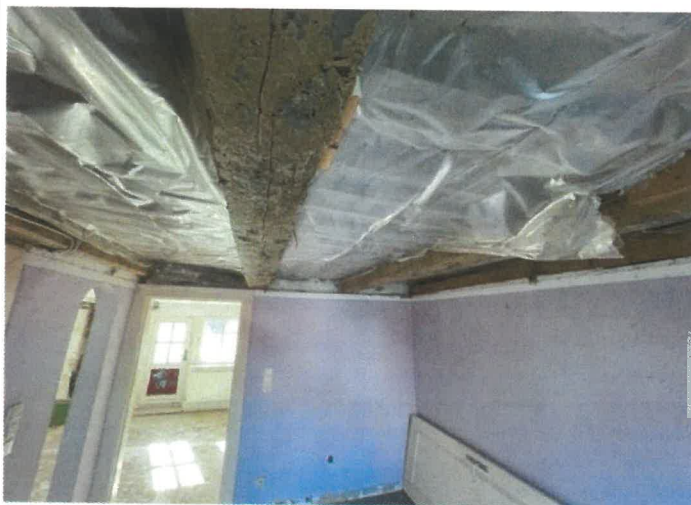
Bild 71	Folie in der Decke	Bild 72	Stiel unten vermorscht
----------------	---------------------------	----------------	-------------------------------

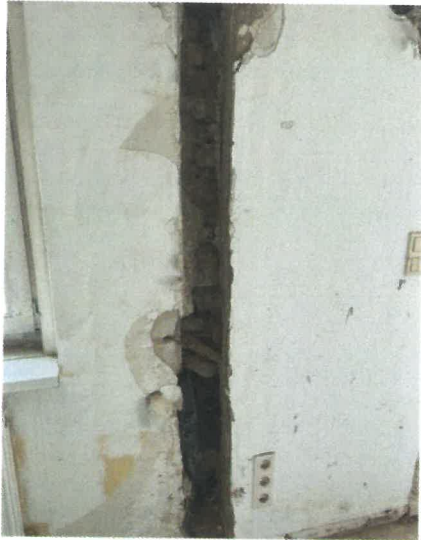
Objekt :	Olpenitzer Dorfstr. 34-36, Kappeln	Datum :	22.03.2022
Anlage :	2	Seite / Blatt :	13
Bild 73	Stiel fehlt	Bild 74	Deckenbalken auf Fenstersturz

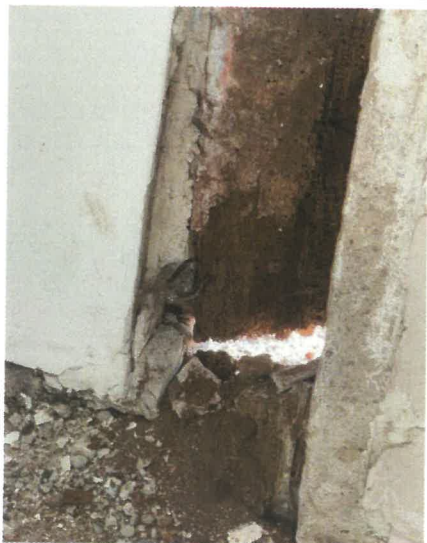
Das Fachwerk ist massiv geschädigt und muss nach meiner Einschätzung vollständig erneuert werden. Die Ausbeulungen der Gefache sowie das Absacken in Teilen der Erdgeschossdecke sind eine Folge der erheblich verminderten Tragfähigkeit. Technisch lässt sich die Sanierung des Fachwerks nur ausführen, wenn das Gebäude insgesamt tragfähig unterfangen oder abgestützt wird.

Objekt :	Olpenitzer Dorfstr. 34-36, Kappeln	Datum :	22.03.2022
Anlage :	2	Seite / Blatt :	14
Bild 79	Abgesackte Decke	Bild 80	Abgesackte Decke

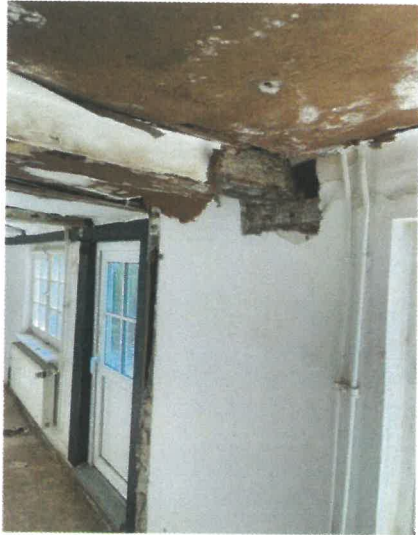
Bild 81	Stiel fehlt	Bild 82	Probe 2 Brauner Kellerschwamm
----------------	--------------------	----------------	--

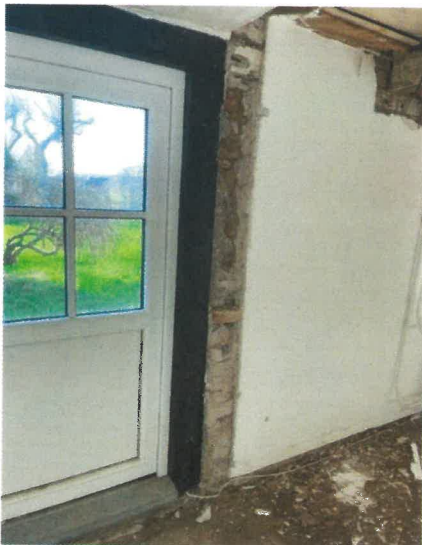
64	Deckenbalken mit Styropor verkleidet, darüber Folie Erhöhte Feuchtigkeit Foto 83	Statik prüfen, Trocknung
65	Decke flächig abgesackt Foto 84	Statik prüfen, Deckenbalken ersetzen
66	Anbau, Giebel links , starke Durchfeuchtung und Schimmelpilz Foto 85	Entkernung, Schimmelpilzsanierung
67	Außenwand mit Innenschale verkleidet Foto 86	Entkernung
68	Balkenkopf neben der Tür vermorscht Foto 87	Statik prüfen, Deckenbalken abschneiden/ersetzen
69	Außenwand mit Innenschale verkleidet Foto 88 , 89	Entkernung
70	Unterholz fehlt, Tragwerk hängt in der Luft, unten vermorscht Foto 90 , 91	Statik prüfen, Tragwerk abschneiden/ersetzen
71	Decke hängt durch Foto 92 Schimmelpilz Foto 93	Statik prüfen, Deckenbalken abschneiden/ersetzen, Schimmelpilzsanierung
72	Stiel abgesackt, darauf Deckenbalken, Hohlraum ausgemauert Foto 94	Statik prüfen, Deckenbalken abschneiden/ersetzen, Entkernung,
73	Stiele und Strebe im Badbereich unten vermorscht Foto 95 , 96 , 97	Statik prüfen, Stiele abschneiden/ersetzen, Entkernung,

Bild 83	Styropor in der Decke	Bild 84	Abgesackte Decke
----------------	------------------------------	----------------	-------------------------

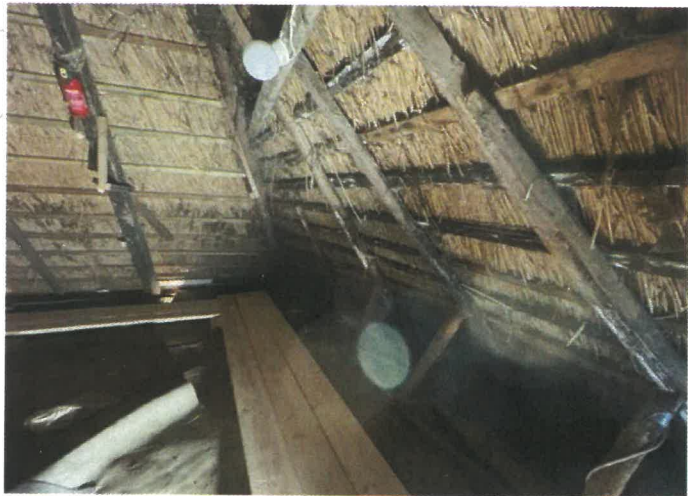
Ergebnis	Maßnahme*)
74	Dachstuhl mit Altholzbestand , Diünkelfärbung Foto 98	Statik prüfen
75	Durchfeuchtung, Sparren nass Pilzbefall an Sparren : Brauner Kellerschwamm Foto 99 , 100	Sanierung gemäß DIN 68800 Befallenes Holz entfernen
76	Geringer Befall Nagekäfer im Dachstuhl Foto 101 , 102 , 103 , 104 , 105	Bekämpfung gemäß DIN 68800
77	Durchfeuchtung Foto 106	
78	Durchfeuchtung , Sparren nass , flächiger Pilzbefall Foto 107 , 108 , 109 , 110 , 111	Sanierung gemäß DIN 68800 Befallenes Holz entfernen
79	Durchfeuchtung , Sparren nass , mit Schimmelpilzbefall Foto 112	Sanierung gemäß DIN 68800 Befallenes Holz entfernen
80	Durchfeuchtung, Vermorschung an Brettern und Balken, Dachstuhl abgesackt Foto 113 , 114 , 115	Statik prüfen , Sanierung gemäß DIN 68800 Befallenes Holz entfernen
81	Durchfeuchtung, Sparren nass, Schimmelpilzbefall Foto 116	Sanierung gemäß DIN 68800 Befallenes Holz entfernen
82	Durchfeuchtung am Schornstein Foto 117 , 118	Sanierung gemäß DIN 68800 Befallenes Holz entfernen

Bild 101	Geringer Befall Nagekäfer	Bild 102	Geringer Befall Nagekäfer
-----------------	----------------------------------	-----------------	----------------------------------

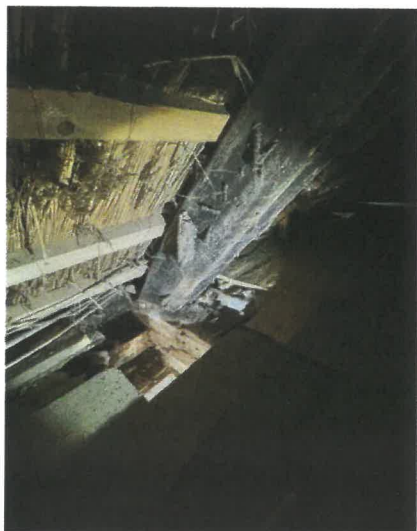
Objekt :	Olpenitzer Dorfstr. 34-36, Kappeln	Datum :	22.03.2022
Anlage :	2	Seite / Blatt :	18
Bild 103	Geringer Befall Nagekäfer	Bild 104	Geringer Befall Nagekäfer
