Untersuchungsbefund Nr. 8291/14

Messabschnitt: Kappeln, Fußgängerzone, „Heringsplatten“

Auftragssache: Durchführung von Griffigkeits- und Rauheitsmessungen mit dem
Pendelgerät und dem Ausflußmesser nach den TP Griff-StB (SRT)
„Technische Prüfvorschriften für Griffigkeitsmessungen im Stras-
senbau, Teil: Messverfahren SRT“, Ausgabe 2004

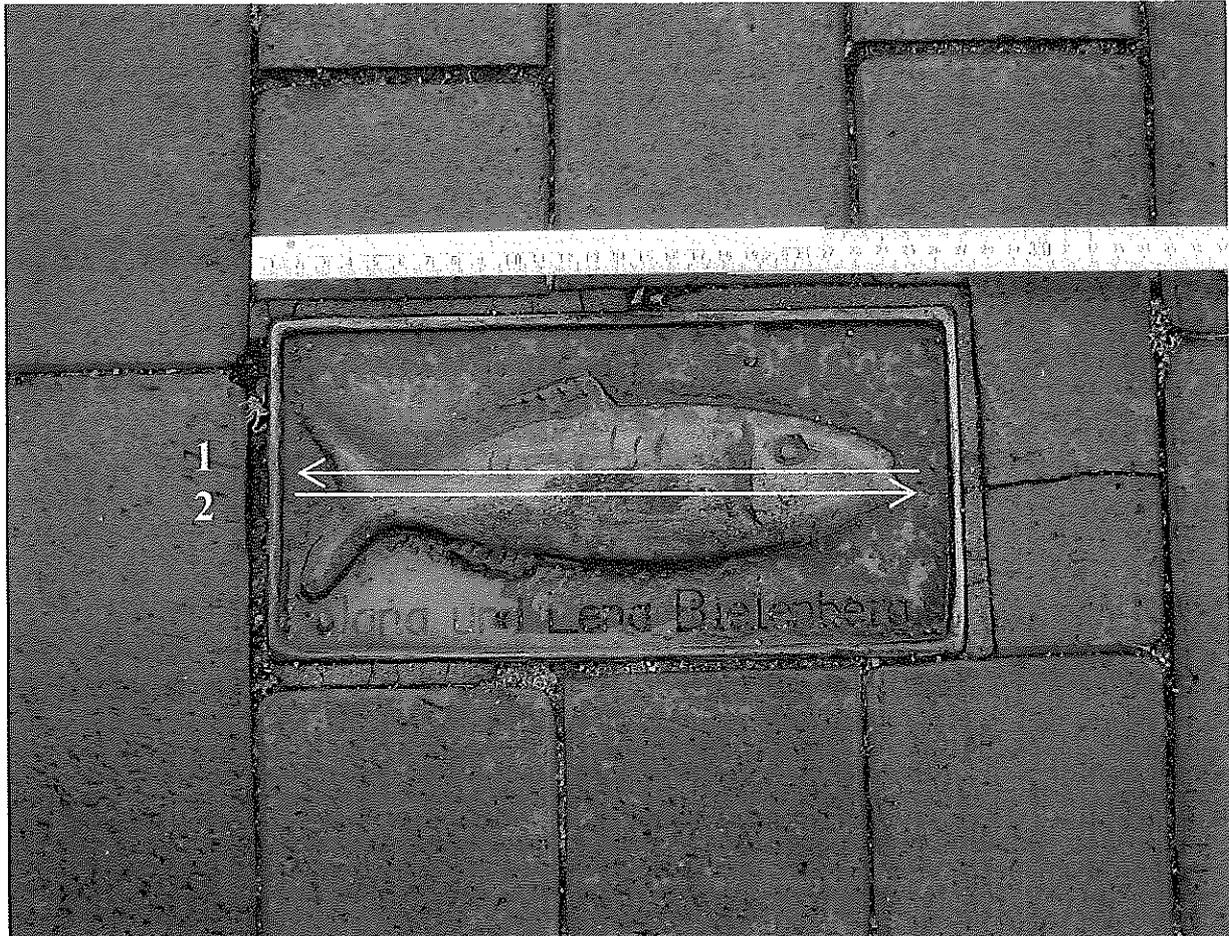
Die jeweiligen Messrichtungen auf den Messingplatten sind der Anlage 1 zu entnehmen.

Muster der Messrichtung der Messpunkte 1 + 2
