Betr.: Einrichtung von Schlichtwohnungen im Gebäude Olpenitzer Dorfstraße
Tragwerksplanerische Stellungnahme

bei Ortsterminen am 26.06. und 29.08.2018 wurde das Bestandsgebäude in Kappeln-Olpenitz, Olpenitzer Dorfstraße, hinsichtlich der geplanten Einrichtung von Schlichtwohnungen im bisher nicht genutzten Dachraum in Augenschein genommen, um daraus Aussagen zur tragwerksplanerischen Machbarkeit ableiten zu können.

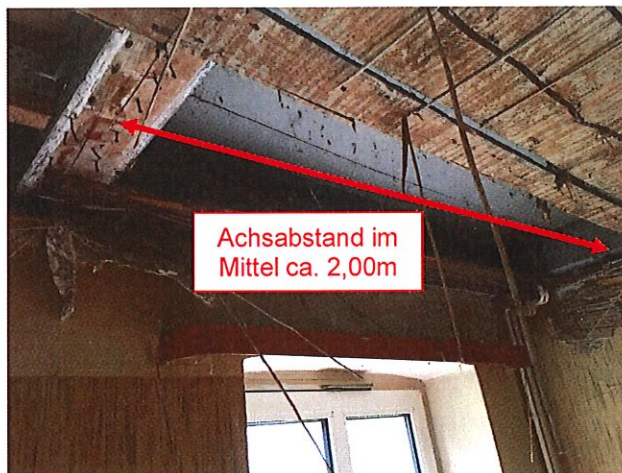
Vorgefundene Konstruktion: Dabei wurde ersichtlich, dass die tragenden Balkenquerschnitte synchron zu den Dachstuhlgebänden in einem Achsabstand von ca. 2,00m (i.M.) verlaufen. Von unten wurden die Deckenbalken mit einer Holzbrettschalung versehen, auf der ein Reetputz aufgebracht ist. Füllungen in den Zwischenräumen (Dämmung und/oder Schlacke etc.) sind nicht vorhanden. Den oberseitigen Deckenabschluss zum Dachraum bildet ebenfalls eine Holzbrettschalung.

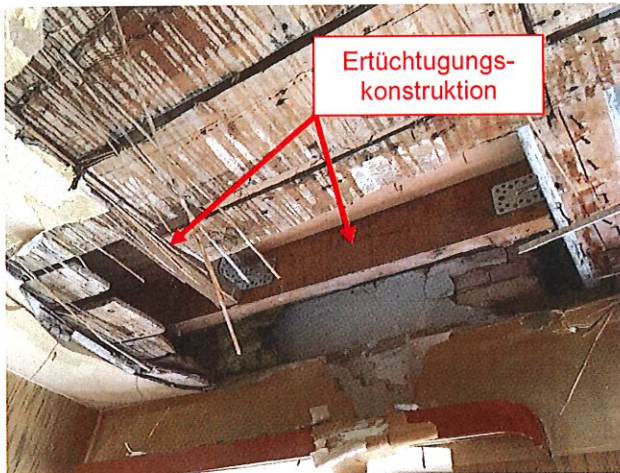
Im benachbarten linken Feld des geöffneten Deckenbereichs war zu erkennen, dass nachträgliche zimmermannsmäßige Verstärkungen der Deckenkonstruktion vorhanden sind. Diese bestehen aus einem Rechteckkantholz, das parallel zur Außenwand mit Winkelverbindern an den bauzeitlichen Deckenbalken angeschlossen wurde und einem weiteren Holzrechteckquerschnitt, der in Zwischenraummitte parallel zu den Hauptbalken verläuft und ebenfalls mit Winkelverbindern an dem Querholz angeschlossen ist. Die Deckenverstärkungen befinden sich vermutlich in dem Bereich der EG-Decke,

der im Dachraum bereits jetzt genutzt wird. Die Einbindung der beiden freigelegten Hauptdeckenbalken in das Außenmauerwerk konnte nicht eingesehen werden, so dass über den Erhaltungszustand der Balkenköpfe keine Aussage gemacht werden kann.

- **Holzbalkendecke:** Aufgrund der geplanten Wohnnutzung werden auf die Holzbalkendeckenkonstruktion neue Eigengewichts- und Nutzlasten aufgebracht. Der Fußboden-/Deckenaufbau muss der Wohnnutzung gerecht werden, auch hier ist mit einer zusätzlichen, ständigen Last im Vergleich zur Bestandssituation des nicht ausgebauten Trockenbodens zu rechnen. Eine Lastneutralität wird sich nicht einstellen. Zusammen mit den erhöhten ständigen Lasten und der nach Norm anzusetzenden Nutzlast für „Wohnen“ von 200 kg/m² wird eine statische Nachrechnung der vorhandenen Deckenbalken nicht möglich sein. Auch hier ist zusätzlich zu bedenken, dass bisher keine Erkenntnisse zum Erhaltungszustand der Balkenköpfe, die in die bewitterten Außenwände einbinden, vorliegen, jedoch mit standsicherheitsgefährdenden Schädigungen zu rechnen sein wird.

Statische Vorgehensweise – Variante A: Wie oben geschildert ist das Bestandstragwerk nicht in der Lage, die Zusatzlasten abzutragen, so dass Ertüchtigungen erforderlich werden. Hierzu werden im Wesentlichen sowohl im Dachstuhl, als auch in der Deckenebene Zwischengebinde-/deckenbalken erforderlich werden. Die Bestandskonstruktion bleibt erhalten, jedoch muss dann für sämtliche Dach- und Deckenbalken eine aussagekräftige, gutachterliche Bewertung der Holzquerschnitte inklusive erforderlicher Sanierungsmaßnahmen erarbeitet werden. Der Umfang der Tragwerksverstärkungen richtet sich also auch nach dem Erhaltungszustand des Bestandes.

Statische Vorgehensweise – Variante B: Weil das Bestandstragwerk die Zusatzlasten nicht abtragen können wird, erfolgt die Aufgabe der Bestandskonstruktion, Dachstuhl und Holzbalkendecke werden abgerissen und ein neues Dach-/Deckentragwerk unter Berücksichtigung aller aus der Architekturplanung resultierender Lasten bemessen.

Handlungsempfehlung, Bewertung: Aus Sicht der Tragwerksplanung wird unterzeichnerseitig die Variante „B“ empfohlen. Ein neuer Dachstuhl und eine dazu im Einklang stehende neue Holzbalkendecke werden alle Lasten klar definiert abtragen und zusätzlich deutlich effektiver ausführbar sein. Durch wirtschaftliche Querschnittswahl aus der statischen Neubemessung wird es in Summe aller Betrachtungen auch zu einem wirtschaftlicheren Ergebnis führen, als die in jeder Hinsicht komplizierte Kombination aus vorhandenen und neuen Tragwerksteilen. Dieser Empfehlung liegt allerdings keine kalkulatorische Kostenschätzung zu Grunde. Insofern ist eine zusätzliche Bewertung der Varianten durch die Entwurfsverfasser zur weiteren Entscheidungsfindung sicherlich anzuraten.
